# Tilstandsrapport

📍 Marka 103 , 8063 VÆRØY

# Gnr. 14, Bnr. 276

Befaringsdato: 09.11.2022

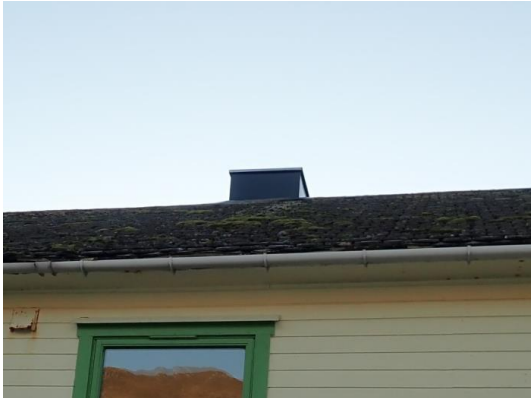
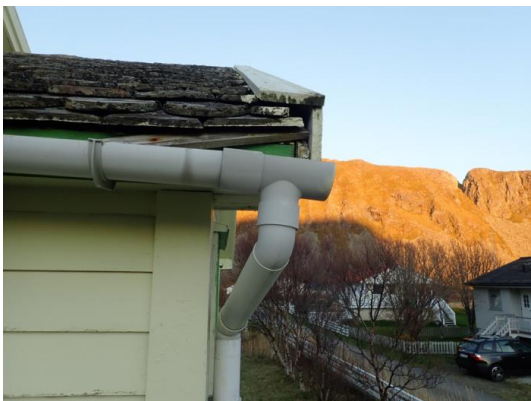
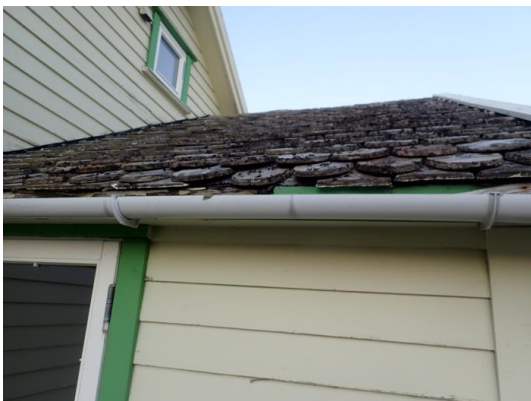
Tak over hovedhuset.

Tak over inngangsparti

- Det er påvist råteskader.
- Det er påvist skader eller avvik på selve taktekkingen.
- Mer enn halvparten av forventet brukstid er oppbrukt på taktekkingen.
- Mer enn halvparten av forventet brukstid er oppbrukt på undertak.

Noe fuktmerker i taktroa over tilbygget bad og trapperom.

Det registreres råteskader i nedre del av troborden.

Stedvis med mangelfull innfesting i nedre kant og stedvis er det brekkasje samt nedfall av stein. Øvre side er en del mosegrodd. Stedvis noe fukt/råteskader i kassekledningen.

- Råteskadet trekledning må skiftes ut.
- Tidspunkt for utskiftning av taktekkning nærmer seg.

Som straks tiltak kan lokal utbedring foretas, men det må påregnes å skifte taktekke og råteskadet trobord.

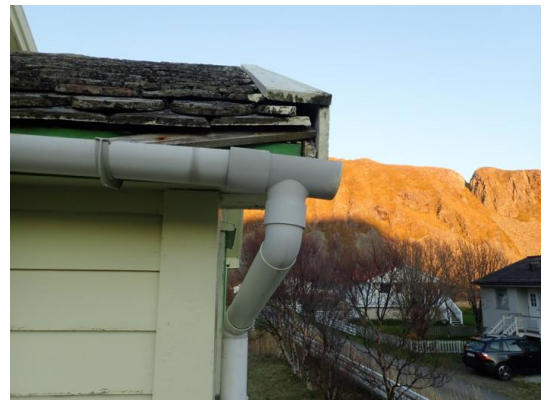
Plast takrenner og nedløp

- Det mangler tilfredsstillende adkomst til pipe for feier.
- Det mangler snøfangere på hele eller deler av taket, men det var ikke krav om dette på byggemeldingstidspunktet.
- Det er påvist avvik i beslagløsninger.
- Mer enn halvparten av forventet brukstid er oppbrukt på renner/nedløp/beslag.
- Det er avvik:

Deformasjoner i takrenne/nedløp over tilbygget inngangsparti - ovenfor altan. Det er ikke etablert spillblikk. Årsaken til råteskader i nedre del av taktroa er at det ikke er etablert spillblikk.

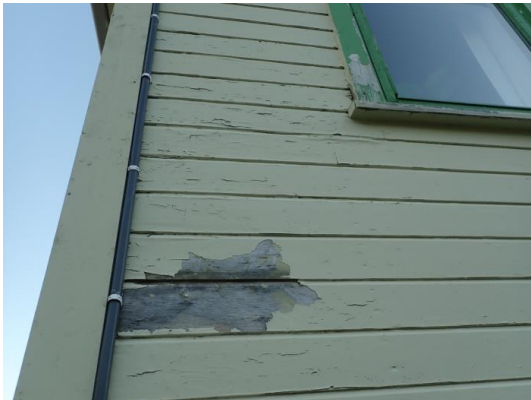
- Det er påvist spredte råteskader i bordkledningen.
- Det er ingen eller liten lufting i nedre kant av kledning mot grunnmur.

Det tas forbehold ved eventuelle fuktskader i veggkonstruksjon. Trepanel ok, men med stedvis utbedring behov. Generell noe malingsavskalling, sol og værslitt. Stedvis fukt/råteskadet. Vindusomramming fremstår som værslitt og noen fremstår som ubehandlet.

- Råteskadet trekledning må skiftes ut.
- Lokal utbedring må utføres.
- Det bør foretas tiltak for å bedre lufting av kledningen.

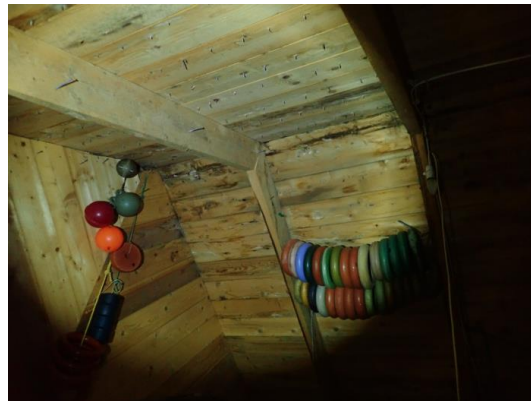
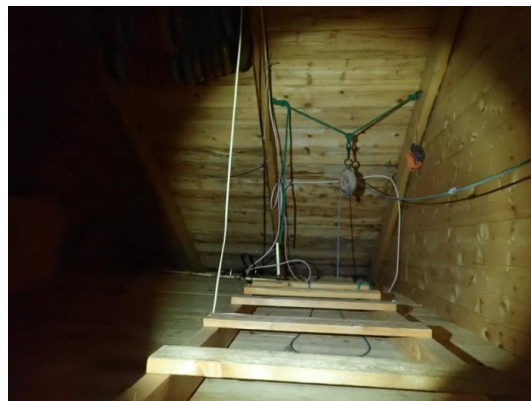
Fuktmerker i trobordene

- Det er påvist fukt/råteskader i takkonstruksjonen.
- Det er påvist fuktskjolder/skader i takkonstruksjonen.

Tak på hovedhuset er igjen bygget - synlig trobord mellom sperrene fra kott. Ingen synlige fuktmerker i trobordene - utenom de nederste bordene.

Fukt og skjoldmerker i takkonstruksjon over inngangsparti.

- Konstruksjonene må sikres mot råte, sopp og skadedyr.
- Råteskadede konstruksjoner må skiftes ut.
- Det må gjøres nærmere undersøkelser.

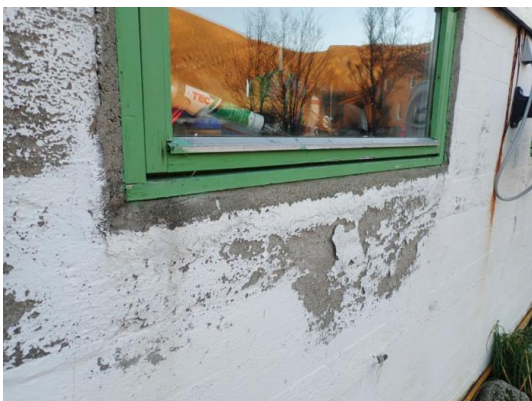
Bygningen har malte trevinduer med 2-lags glass og malte trevinduer med 3-lags glass.  
Generelt nye vinduer i oppholdsrommene. Forøvrig vinduer fra byggeår med råteskader samt mangelfull innsatt i grunnmur uten beslag.

Kjellervindu uten beslag

- Vinduer med råteskader må erstattes med nye.
- Det må påregnes noe vedlikehold og at enkelte vinduer må skiftes ut.

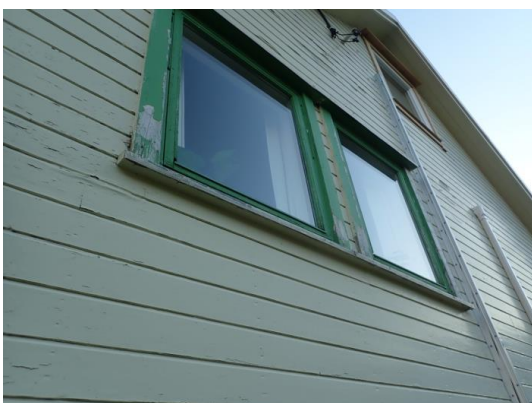
Værslitte vinduer

- Det er påvist vinduer med fukt/råteskader.
- Det er påvist tegn på innvendig kondensering av enkelte glass.
- Det er påvist avvik rundt innsettsdetaljer.
- Karmene i vinduer er slitte og det er sprekker i treverket.
- Det er påvist at enkelte vinduer er vanskelig å åpne/lukke.

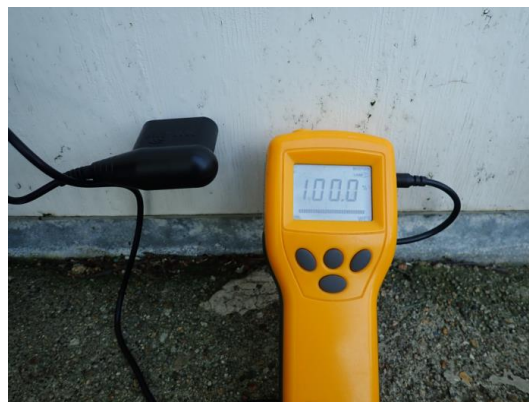
100 % fuktighet i altandøra - må skiftes.

- Skadede dører må erstattes med nye.
- Døren(e) står foran utskiftning.

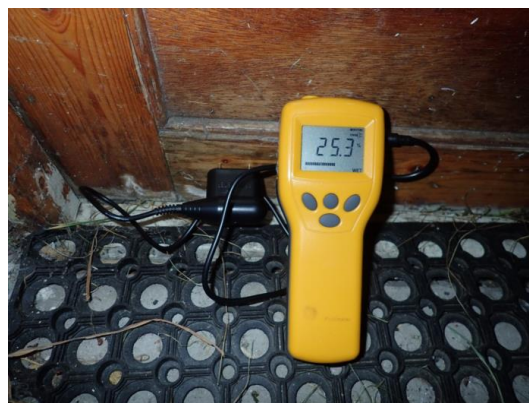
25 % fuktighet i døra fra vaskerom. Råteskader i dørstokk, rustet hengsler, trekkfull etc. - må skiftes.

Dør fra vaskerom er fukt og råteskadet.  
Dør fra vaskerom er fukt og råteskadet.  
Hovedinngangsdør er værslitt.

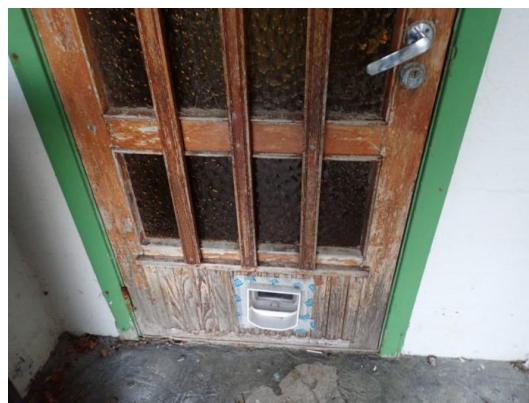
Værslitt hovedinngangsdør

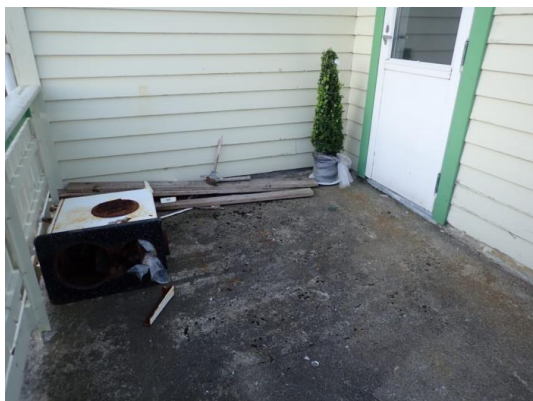
Altan med betongdekke

- Rekkverket er for lavt i forhold til dagens krav til rekkverkshøyder.
- Det er ikke montert beslag mellom yttervegg og balkong/terrasse.

Betongdekke trekker vann. Det medfører til synlige rust i armeringsjern under betongdekke. Håndlist på rekkverket noe værslitt.

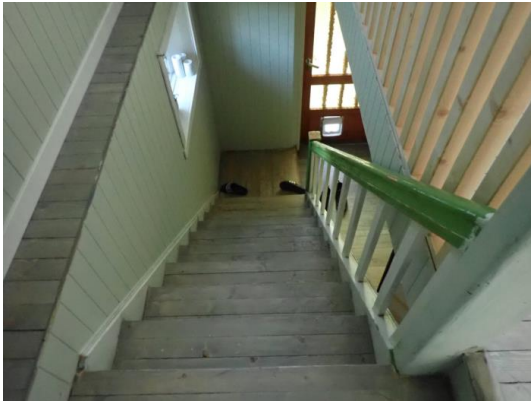
Inngangstrapp lavt rekkverk. 21 cm avstand på spilene, ikke håndlist

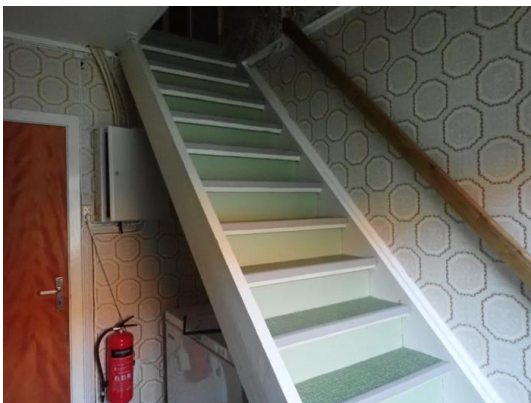
Trapp til loft uten rekkverk. Lavt montert håndlist.

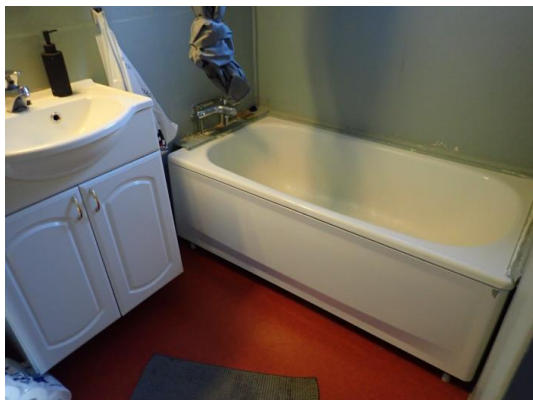
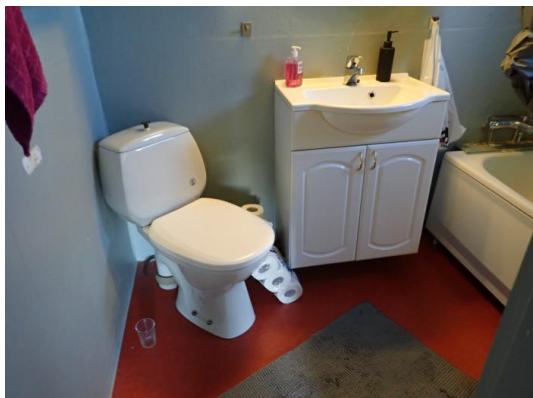
Bad

Det er ikke etablert sluk i gulv. Leietaker opplyser at det er lekkasje i avløpet fra badekaret.

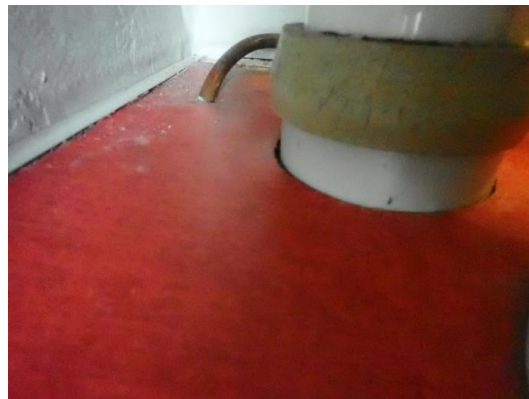
Åpen vannrør gjennomføringer i gulv. Ingen fukt indikeringer ved fuktsøk.

Åpen rørgjennomføring fra wc og avløp fra kar etc.

Vannrør og avløp fra wc gjennom gulv.

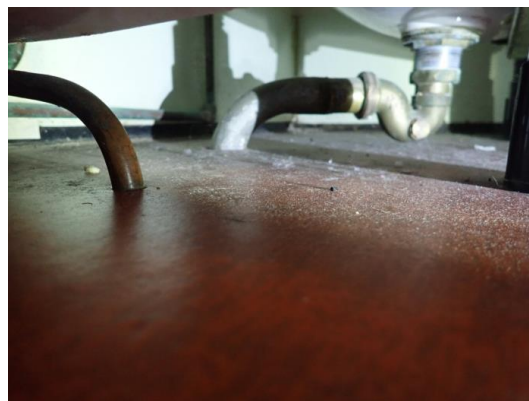
Vannrør og avløpsrør fra kar gjennom utett gulvgjennomføring.

- Den valgte konstruksjonsutforming gir økt fare for skader

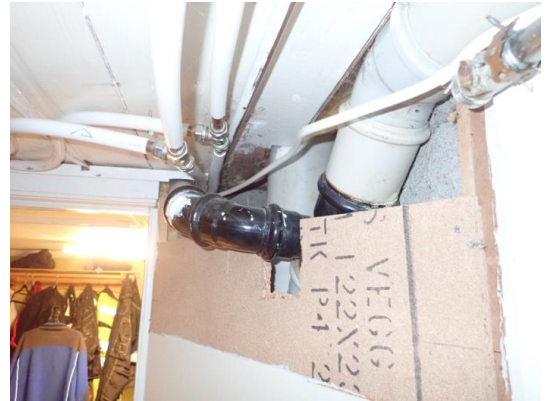
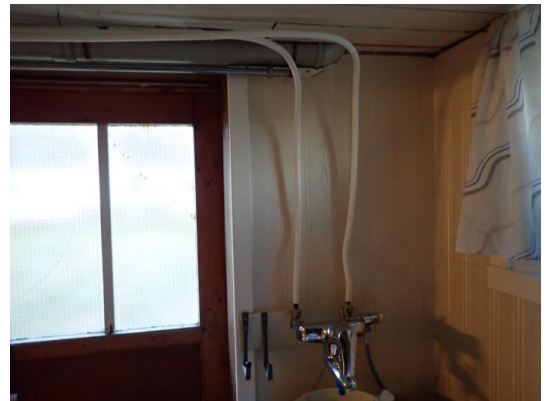
Rørøpplagg på vaskerom

Innvendige vannledninger er av kobber.

- Tidspunkt for utskiftning av vannledninger nærmer seg.
- Det er ikke behov for utbedringstiltak siden anlegget fungerer i dag, men ut ifra alder kan skader plutselig oppstå på eldre anlegg.
- Ifm. oppgradering av våtrom vil det være naturlig med utskiftning av rør.

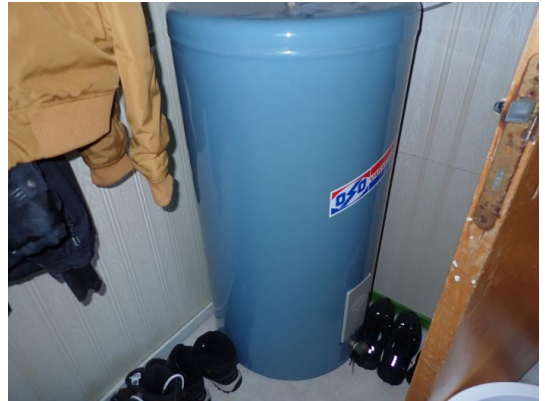
200 l vvb fra 1991

- Det bør etableres tilfredsstillende avrenning eller lekkasjesikring ved varmtvannstank.
- Det bør etableres tilfredsstillende el-tilkobling etter gjeldende forskrift.

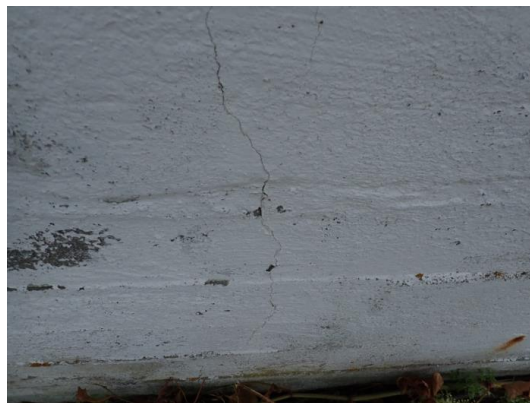
Skrå riss/sprekk i grunnmuren.

- Grunnmuren har sprekke-dannelser.
- Det er registrert skråriss som er symptom på setninger.
- Det er avvik:

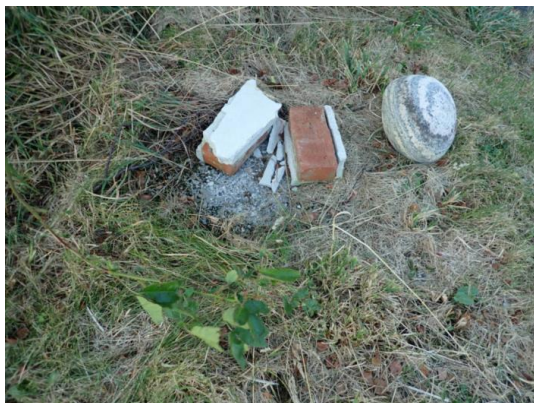
Septiktank

Mer enn halvparten av forventet brukstid er oppbrukt på septiktank. Det er avvik: Lukt fra tanken.

- Mer enn halvparten av forventet brukstid er oppbrukt på septiktank.
- Det er avvik:

- Det er ikke behov for utbedringstiltak siden anlegget fungerer i dag, men ut ifra alder kan skader plutselig oppstå på eldre anlegg.
