**SKODA OCTAVIA 150 HK AUTOMAT FORHJULSDRIFT**
**TESTDATO: 01.11.2022**
**KODE: 104973  
3**

<b>DR68923</b>

NBF Tilstandsrapport er utarbeidet av Norges Bilbransjeforbund og Forbrukerrådet.

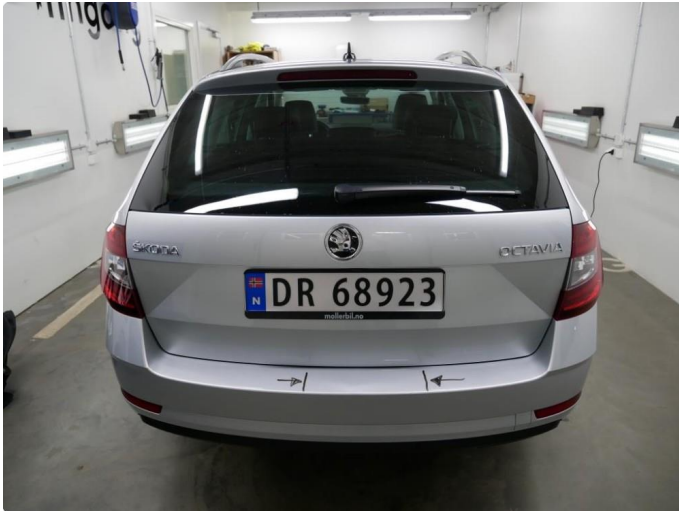
Punkt	Beskrivelse	Plassering
<b>1. EKSTERIØR</b>		
1.1 Støtfanger	skade_utbedret

1.1 Skade\_utbedret

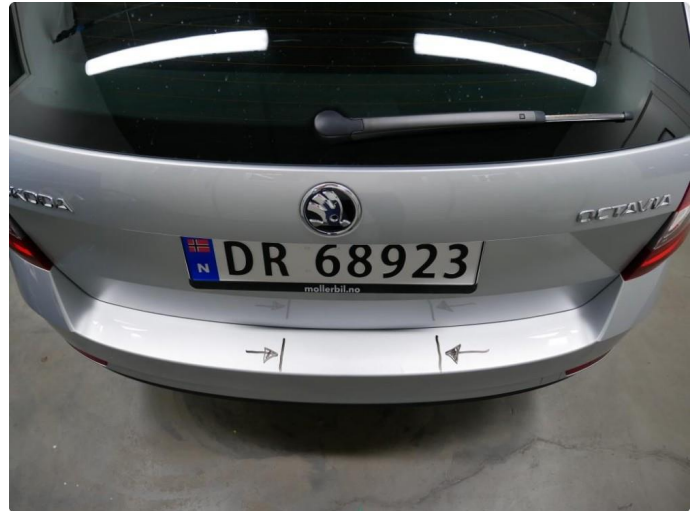
1.1 Skade\_utbedret

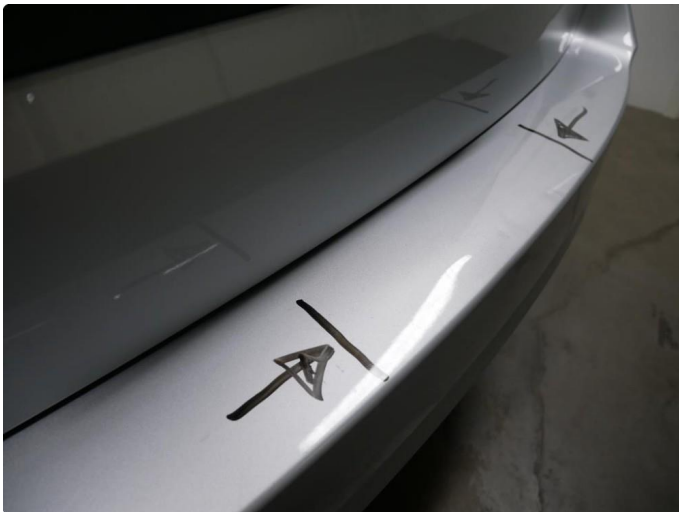
1.1 Skade\_utbedret
