LEXUS IS 177 HK MANUELL BAKHJULSDRIFT
TESTDATO: 02.11.2022 **KODE: 102893**
0

VH14422

NBF Tilstandsrapport er utarbeidet av Norges Bilbransjeforbund og Forbrukerrådet.

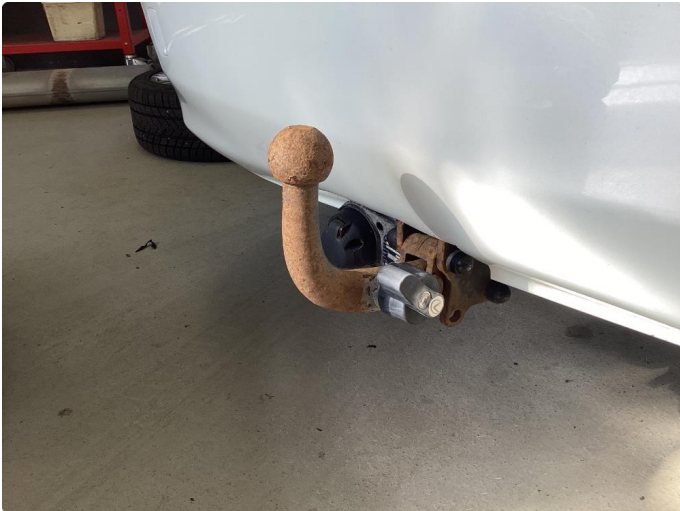
1.1 Avtagbart hengerfeste sitter fast.

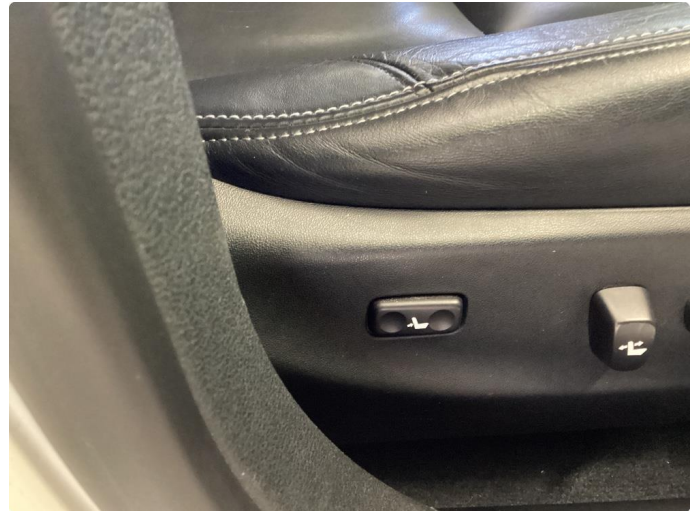
2.1 Korsryggstøtte justering virker ikke.
