**TESLA MODEL 3 4X4**
**TESTDATO: 02.11.2022**    **KODE: 101282**  
**2**

| <b>EC33779</b> | <b>17 403 KM</b> | <b>26.03.2021</b><br>Førstegang registrert | <b>Elektrisitet</b> |

NBF Tilstandsrapport er utarbeidet av Norges Bilbransjeforbund og Forbrukerrådet.

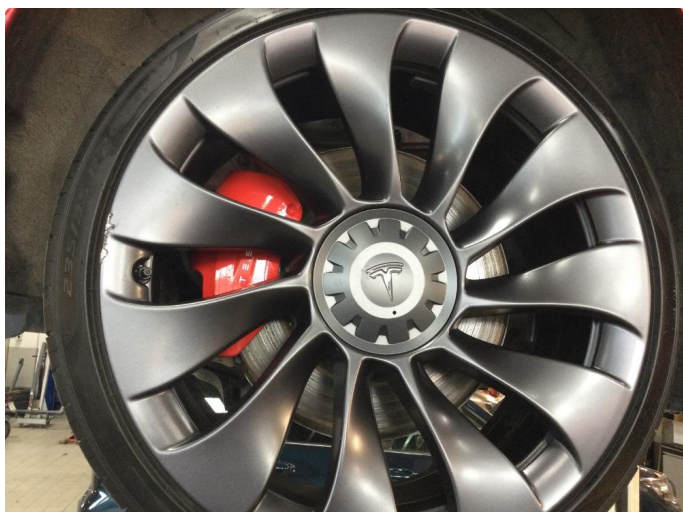
| Punkt | Beskrivelse | Plassering |
|---|---|---|
| 1.1 | Dekk/Felger | Noe kantkjørt felg. |

1.1 Noe kantkjørt felg.

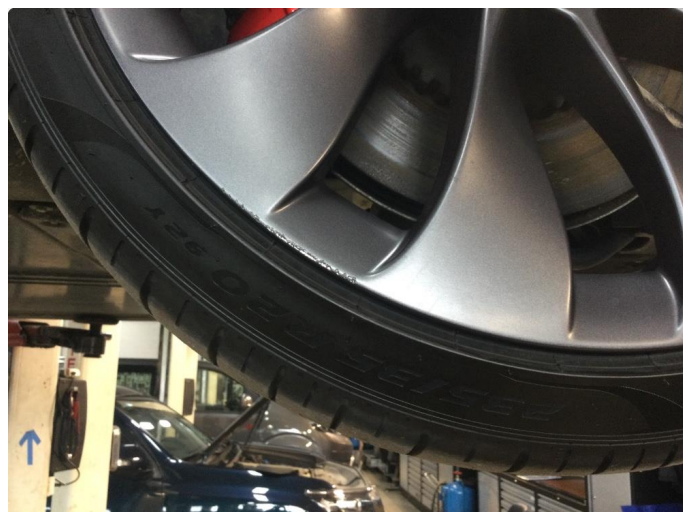
| Punkt | Beskrivelse | Plassering |
|---|---|---|
| 1.2 | Dekk/Felger | Noe kantkjørt felg. |

1.2 Noe kantkjørt felg.

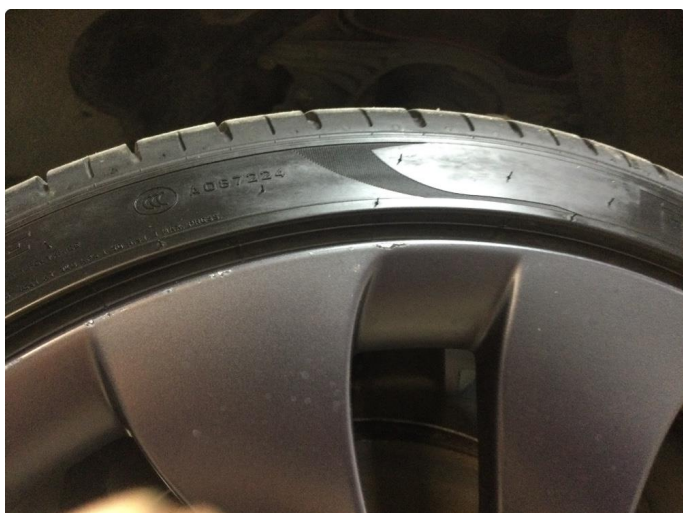
| Punkt | Beskrivelse | Plassering |
|---|---|---|
| 1.3 | Dekk/Felger | Noe kantkjørt felg. |

1.3 Noe kantkjørt felg.

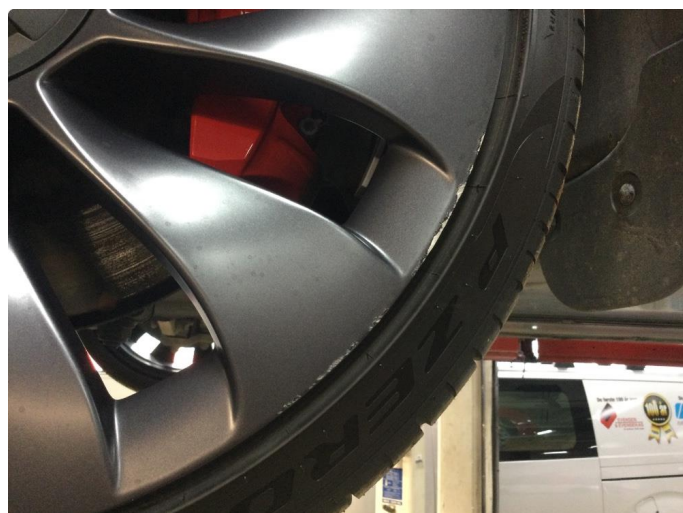
1.3 Noe kantkjørt felg.

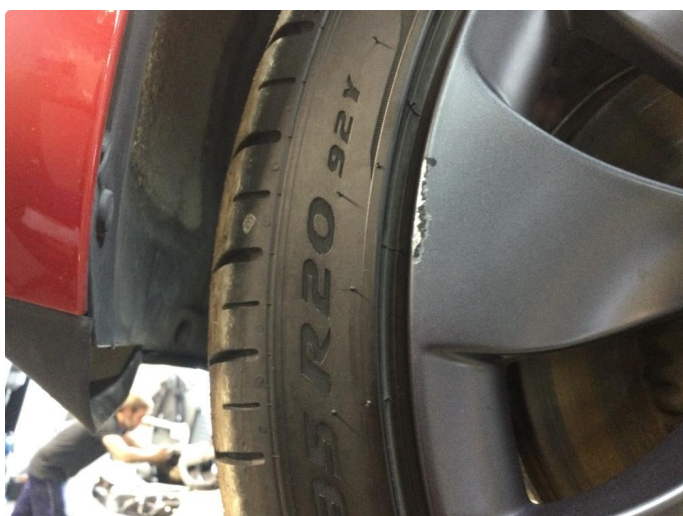
1.3 Noe kantkjørt felg.

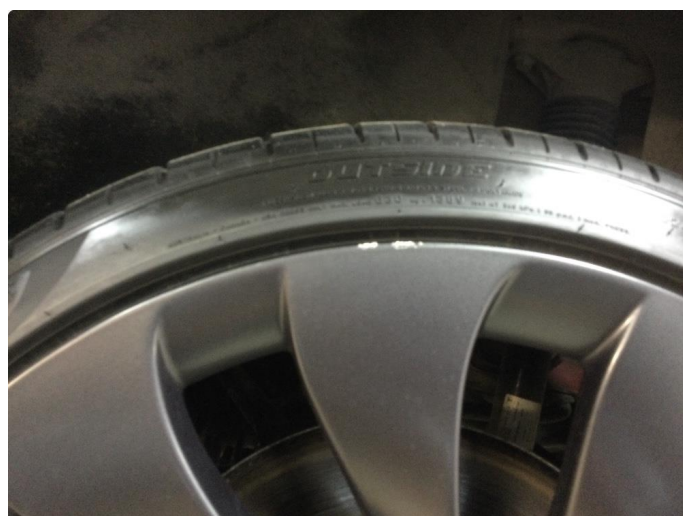
| Punkt | Beskrivelse | Plassering |
|---|---|---|
| 1.4 | Dekk/Felger | Noe kantkjørt felg. |

1.4 Noe kantkjørt felg.

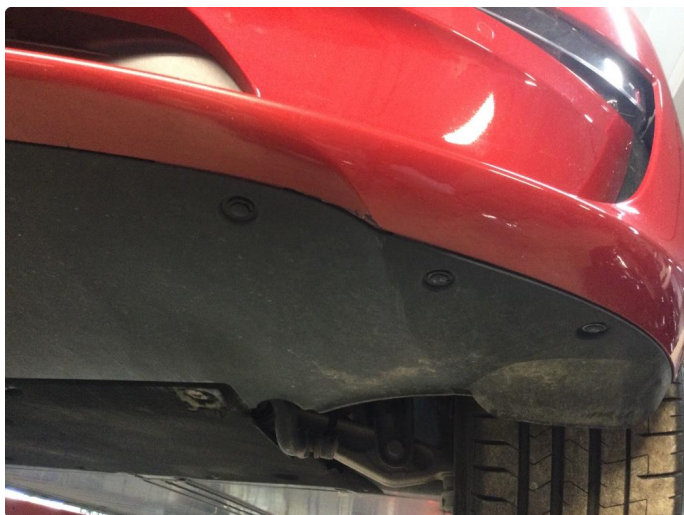
| Punkt | Beskrivelse | Plassering |
|---|---|---|
| 1.5 | Støtfanger | Noe riper på undersiden |

1.5 Noe riper på undersiden

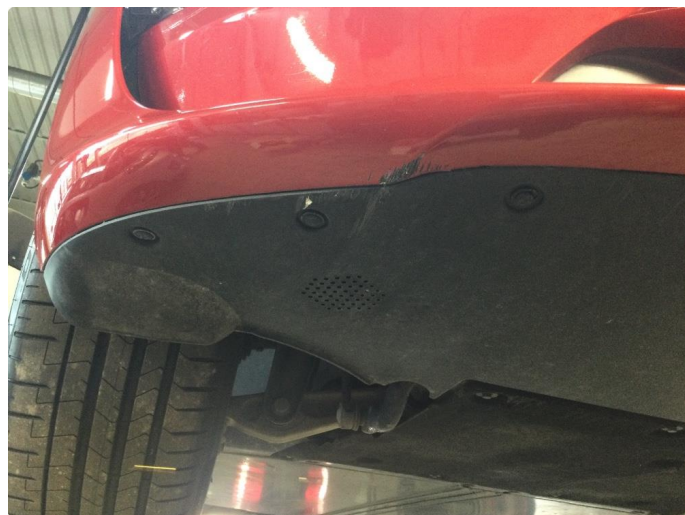
1.5 Noe riper på undersiden

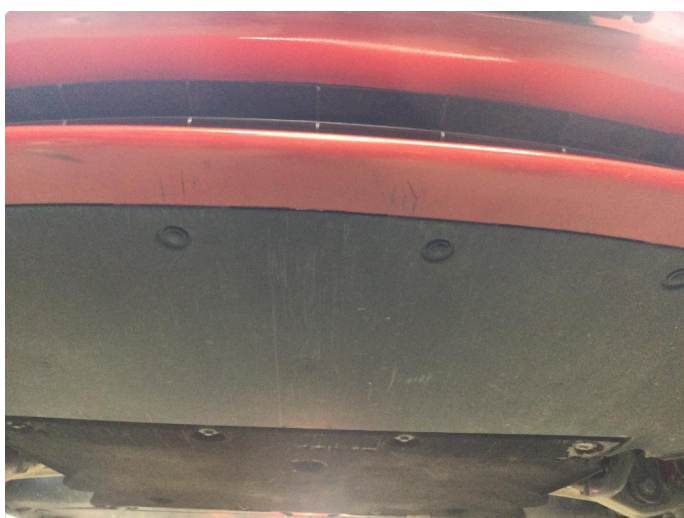
1.5 Noe riper på undersiden
