**SUZUKI SX4 S-CROSS 140 HK AUTOMAT 4X4**
**TESTDATO: 02.11.2022**    **KODE: 105092**  
**8**

<b>YT72783</b>

NBF Tilstandsrapport er utarbeidet av Norges Bilbransjeforbund og Forbrukerrådet.

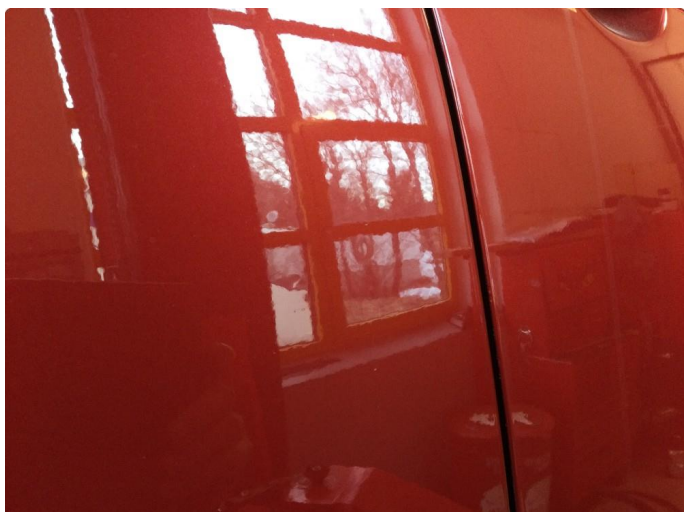
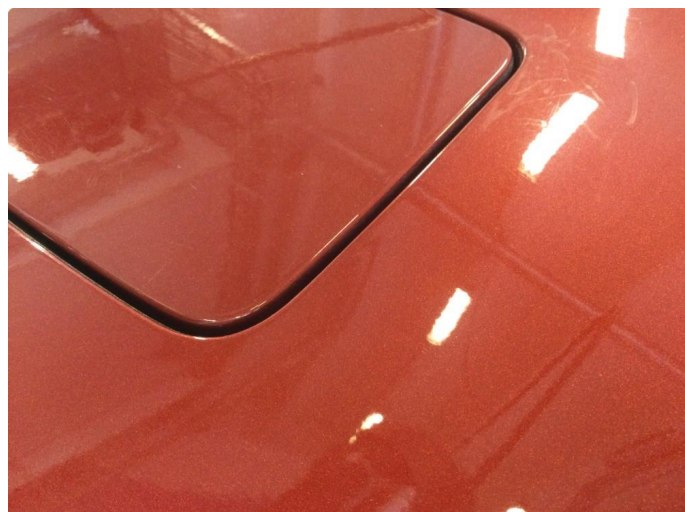
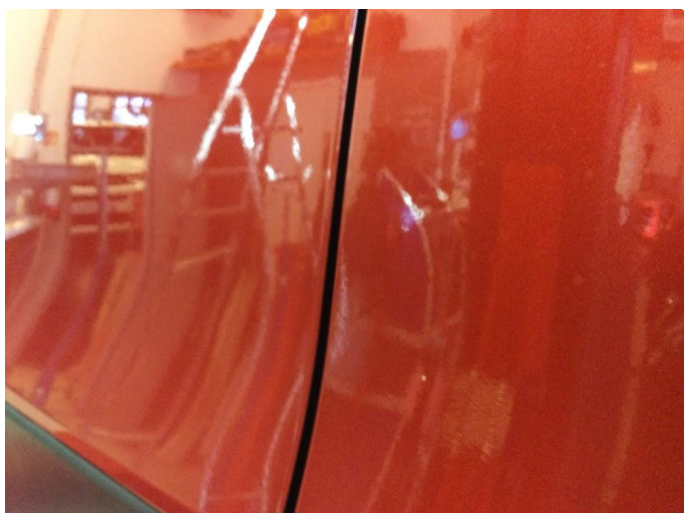
1.1 Øvrige feil

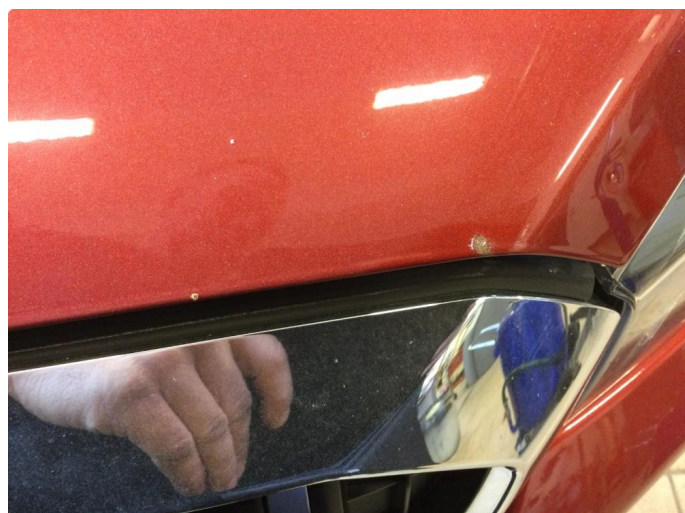
1.3 Noe steinsprut med rust

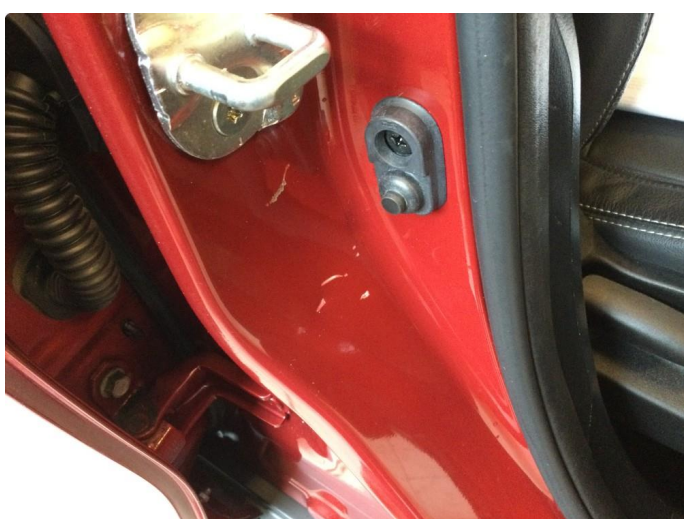
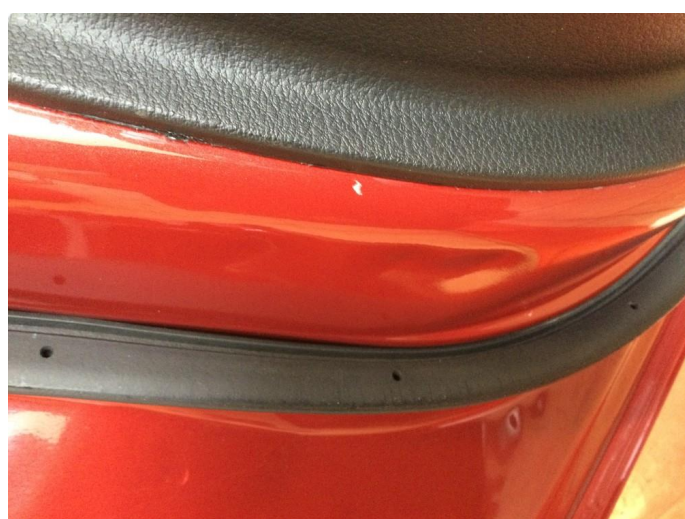
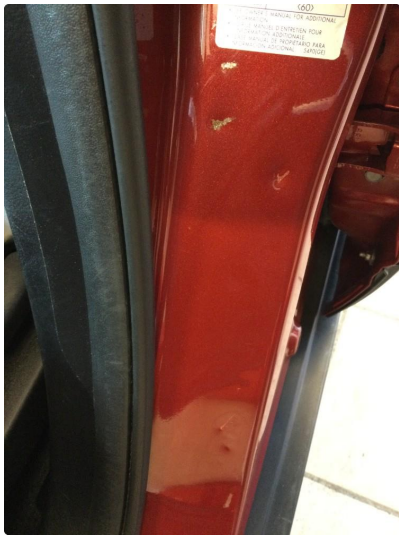
1.8 Noen riper og småbulker

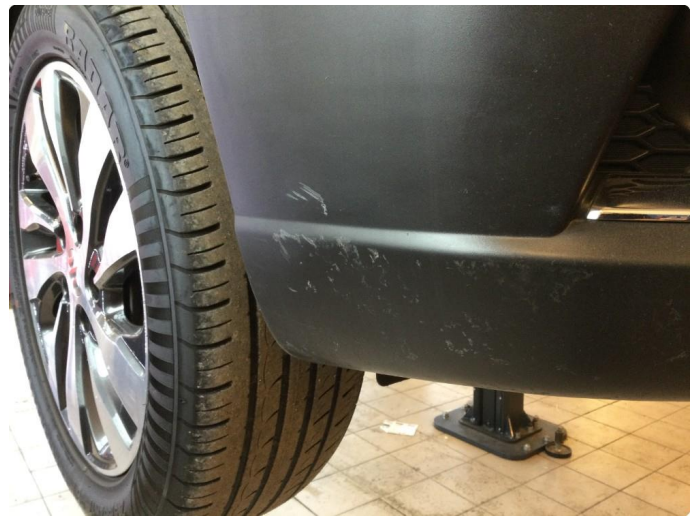
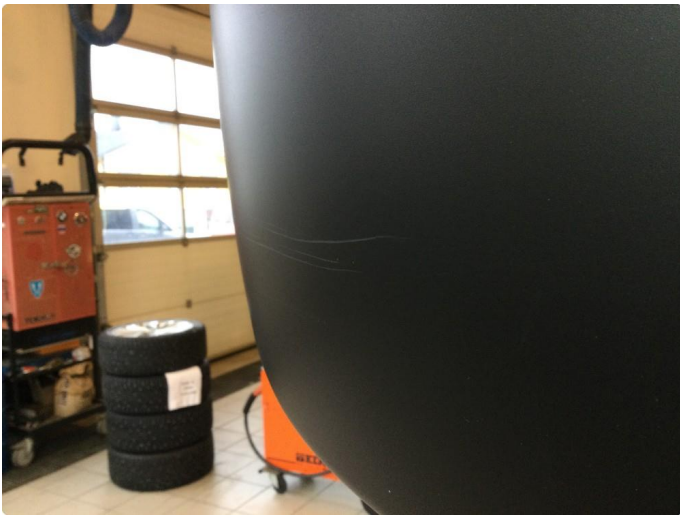
1.9 Skrubbskader underkant

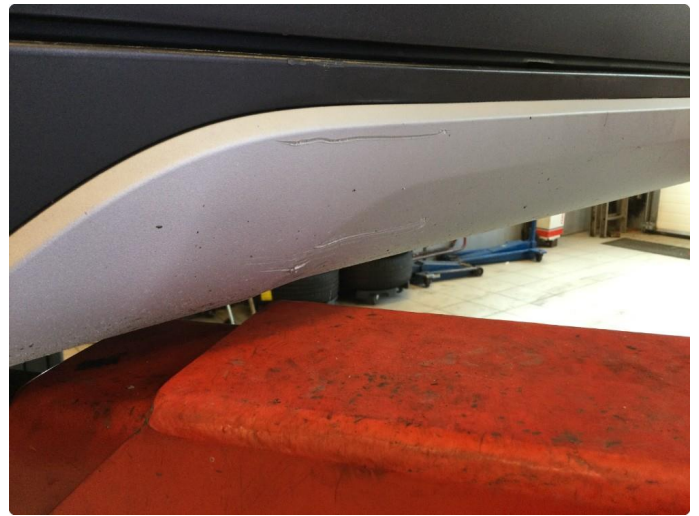
1.12 Øvrige feil
