**MERCEDES-BENZ E-KLASSE ALL-TERRAIN 194 HK AUTOMAT 4X4**
**TESTDATO: 03.11.2022**
**KODE: 104994  
2**

<b>UX68703</b>

NBF Tilstandsrapport er utarbeidet av Norges Bilbransjeforbund og Forbrukerrådet.

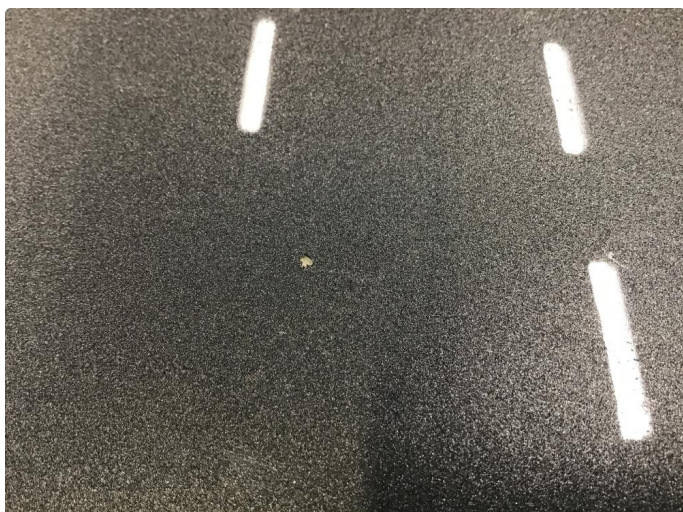
1.1 Steinsprut

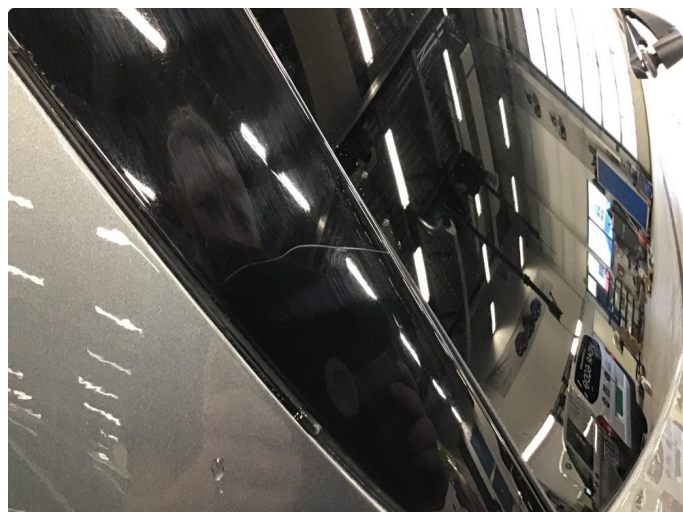
1.2 Ripe(r)

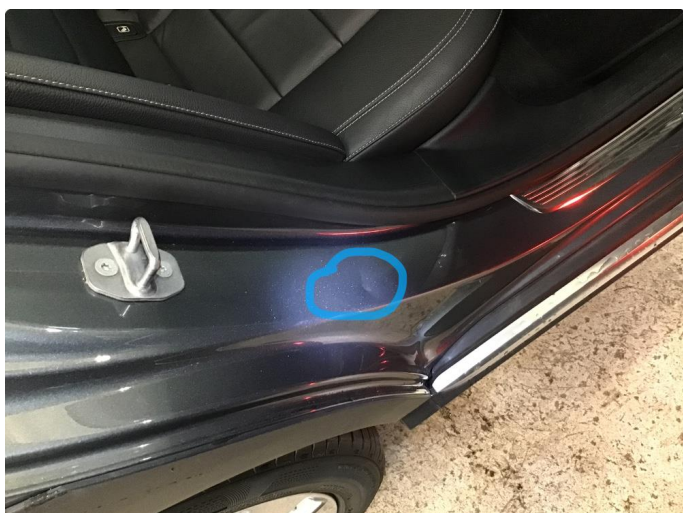
1.3 Bulk

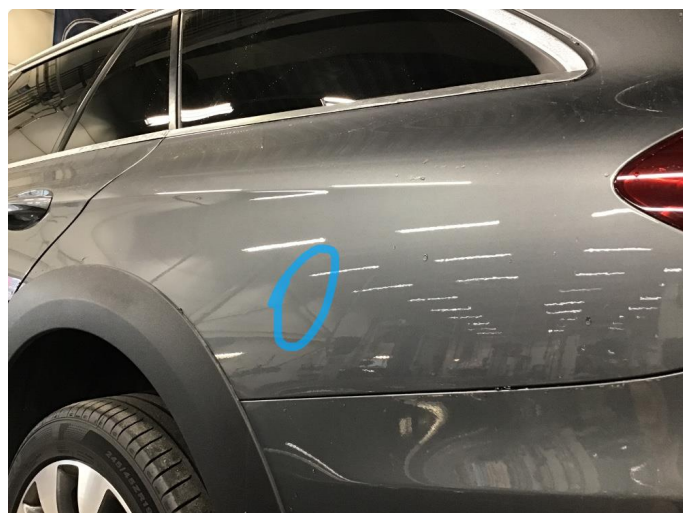
1.4 P-bulk

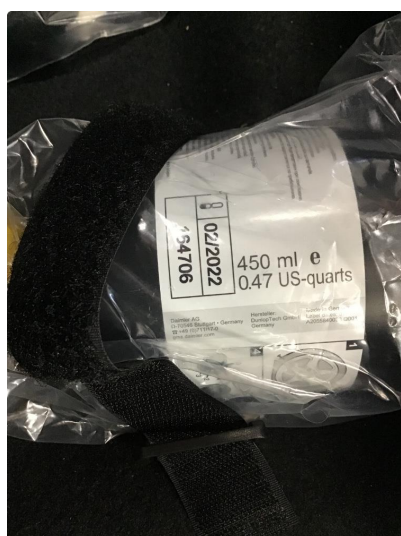
1.5 Dekktemiddel utgått/mangler

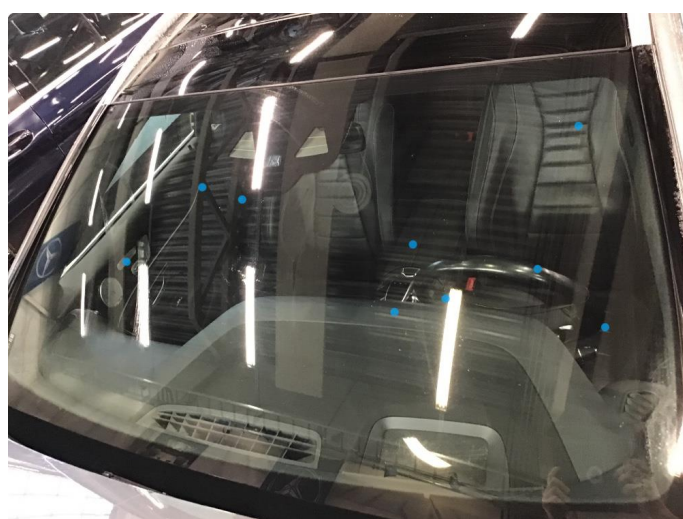
1.6 Steinsprut

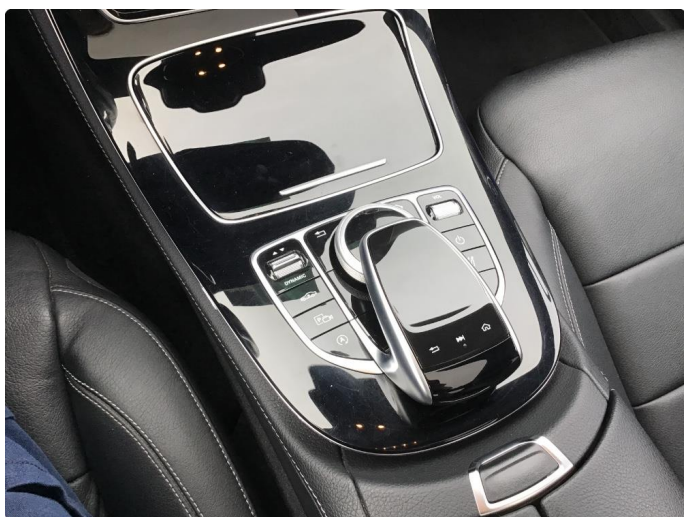
2.1 Riper/skade

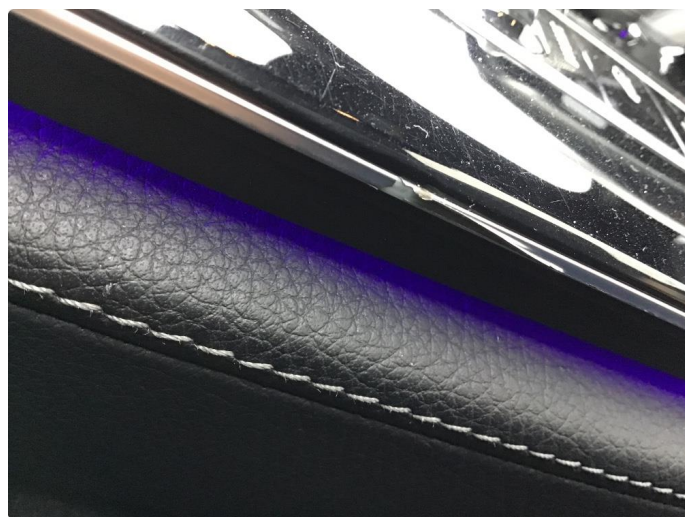
2.1 Riper/skade

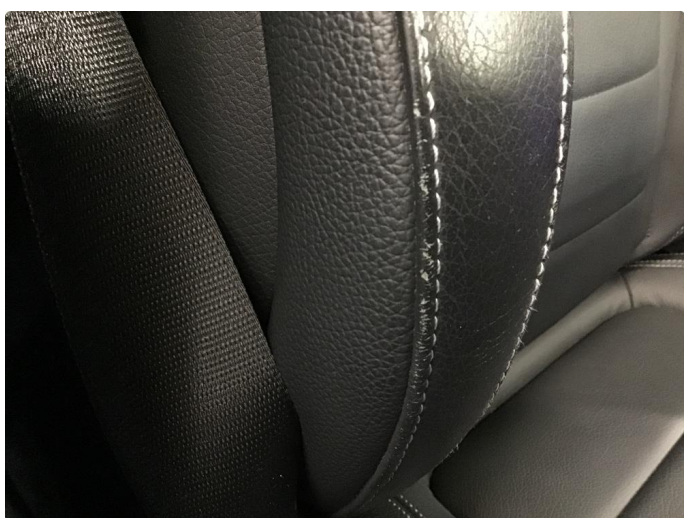
2.2 Slitt

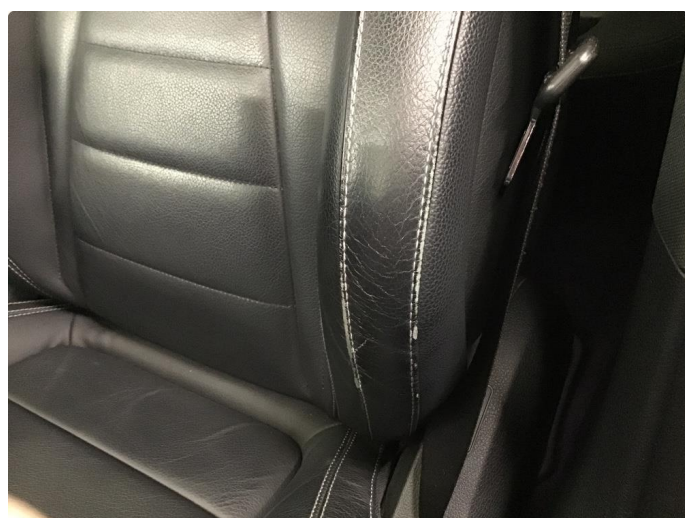
2.2 Slitt

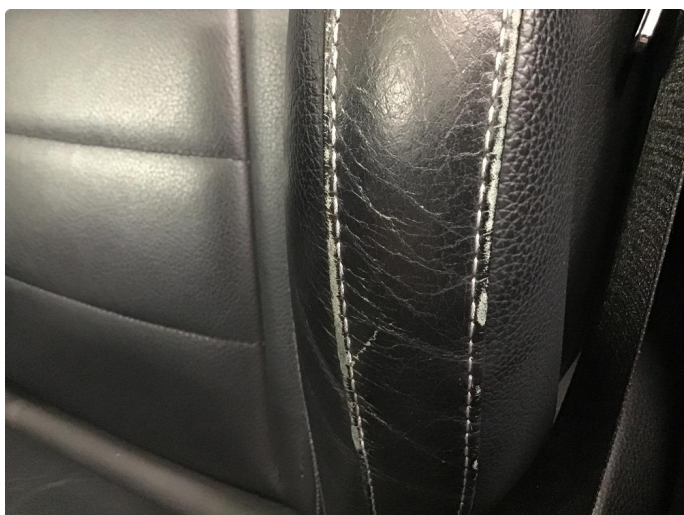
2.2 Slitt
