OPEL CROSSLAND X 110 HK AUTOMAT FORHJULSDRIFT

TESTDATO: 15.11.2022    KODE: 105941  
7

**YT73894**

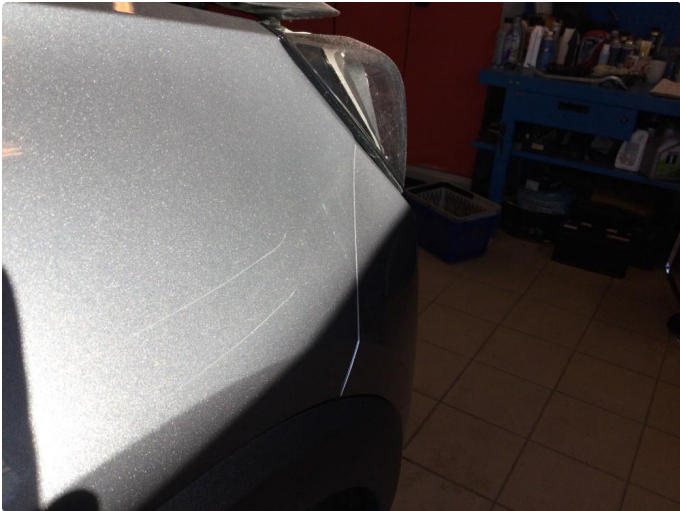
| Punkt | Beskrivelse | Plassering |
|---|---|---|
| 1.1 Lakk | øvrig feil | høyre foran - venstre foran |

1.1 Øvrige feil

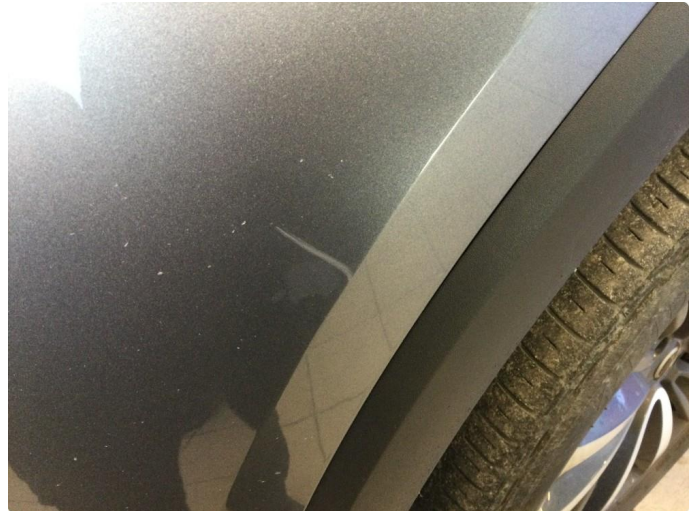
1.1 Øvrige feil

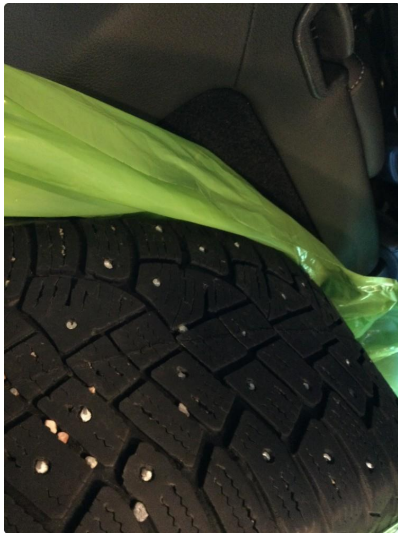
| Punkt | Beskrivelse | Plassering |
|---|---|---|
| 1.2 Dekk/Felger | for liten mønsterdybde vinterdekk | |

1.2 For liten mønsterdybde vinterdekk

| | VENSTRE FORAN | HØYRE FORAN | VENSTRE BAK | HØYRE BAK |
|---|---|---|---|---|
| MØNSTERDYBDE VINTERDEKK (MM) | 4,5 | 4 | 5 | 5 |

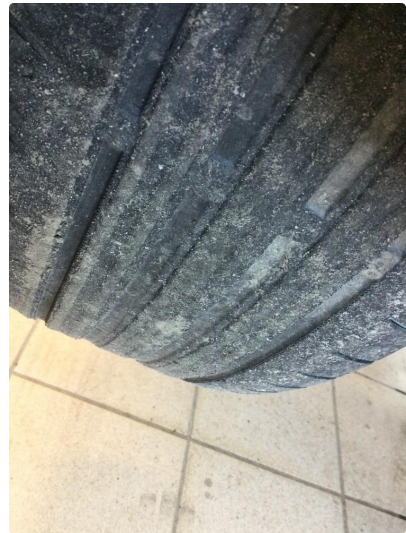
| Punkt | Beskrivelse | Plassering |
|---|---|---|
| 1.3 Dekk/Felger | for liten mønsterdybde sommerdekk | |

1.3 For liten mønsterdybde sommerdekk

| | VENSTRE FORAN | HØYRE FORAN | VENSTRE BAK | HØYRE BAK |
|---|---|---|---|---|
| MØNSTERDYBDE SOMMERDEKK (MM) | 4 | 4 | 2 | 2 |

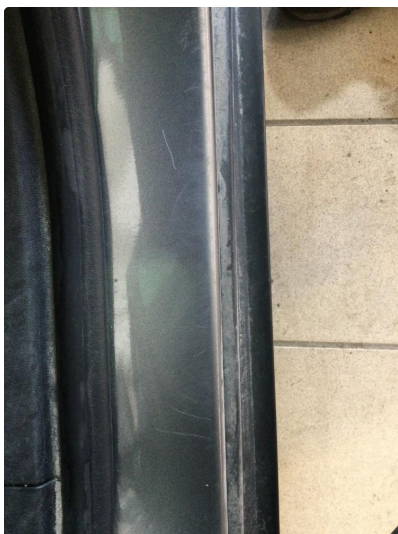
| Punkt | Beskrivelse | Plassering |
|---|---|---|
| 1.4 Døråpning | slitt innsteg | begge foran - venstre bak |

1.4 Slitt innsteg

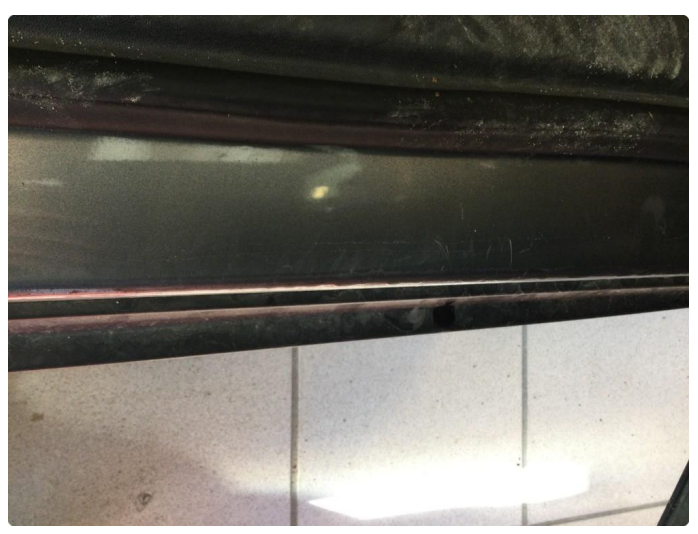
1.4 Slitt innsteg

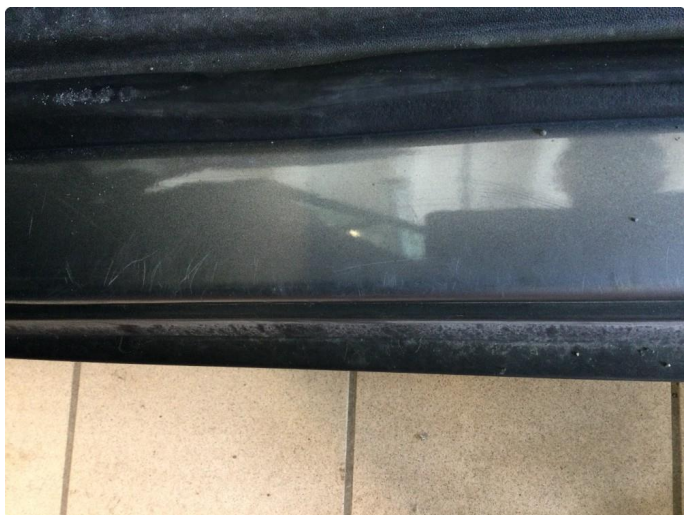
1.4 Slitt innsteg
