VOLKSWAGEN GOLF 105 HK MANUELL FORHJULSDRIFT
TESTDATO: 15.11.2022 **KODE: 105415**
2

ZH45145

NBF Tilstandsrapport er utarbeidet av Norges Bilbransjeforbund og Forbrukerrådet.

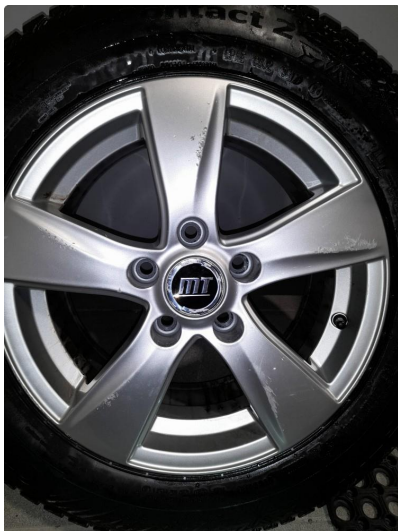
2.7 Merker på felg

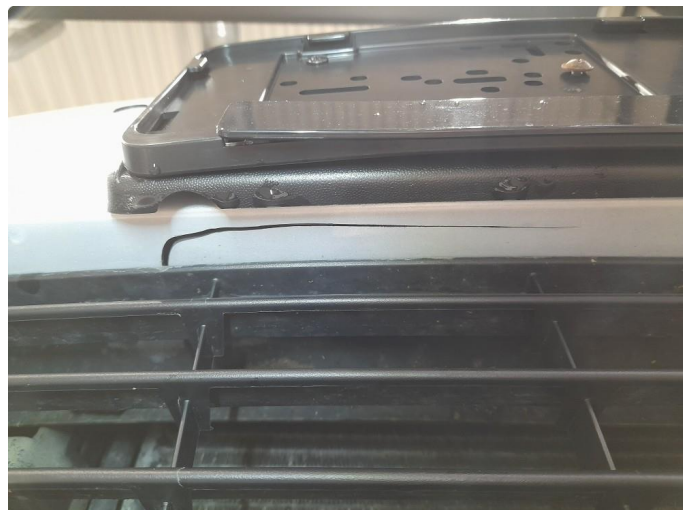
2.13 Bruksmerker

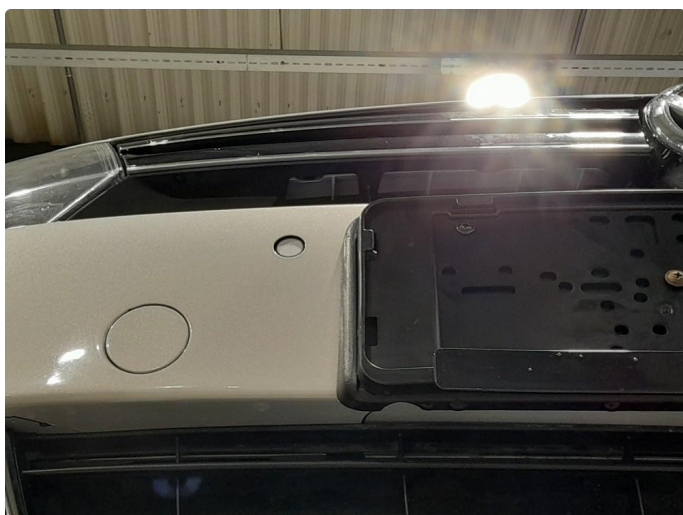
2.13 Bruksmerker

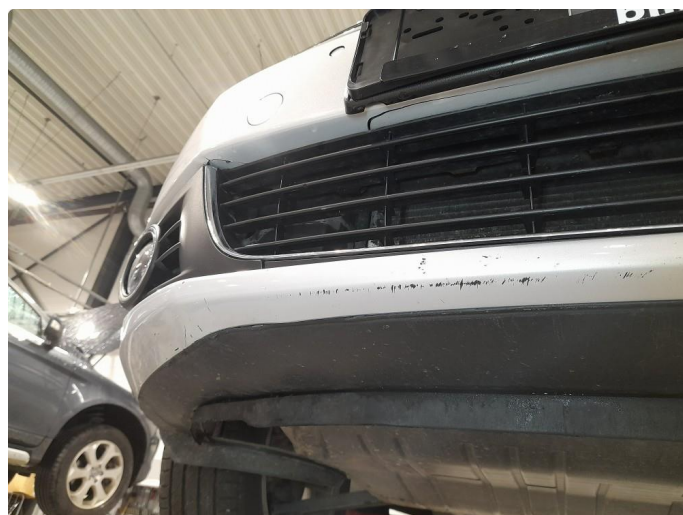
2.13 Bruksmerker

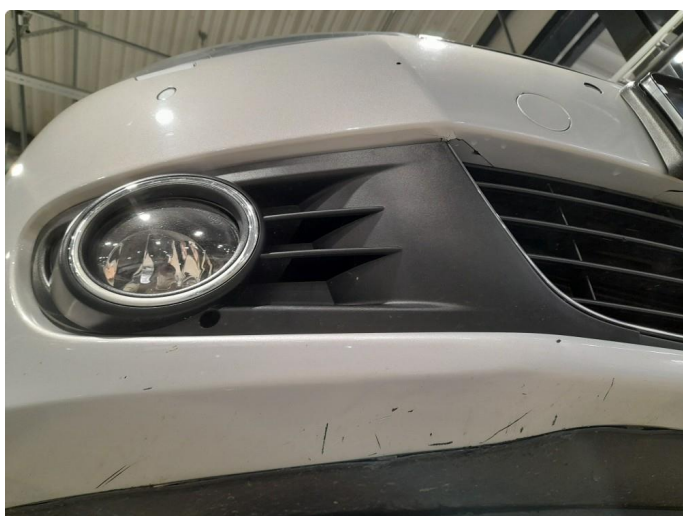
2.13 Bruksmerker

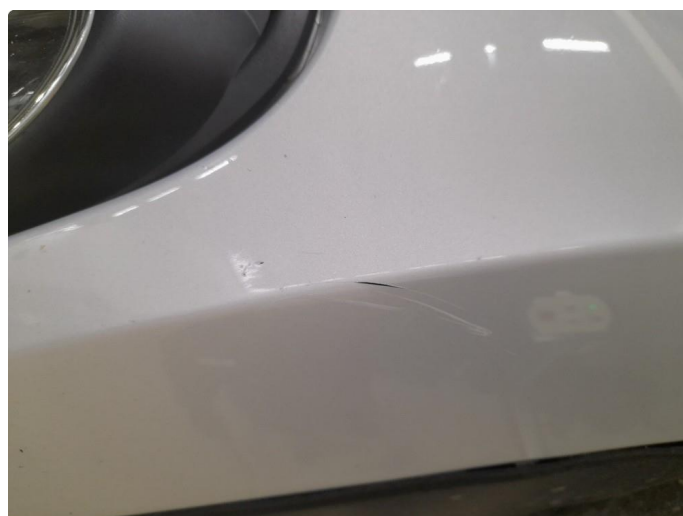
2.13 Bruksmerker

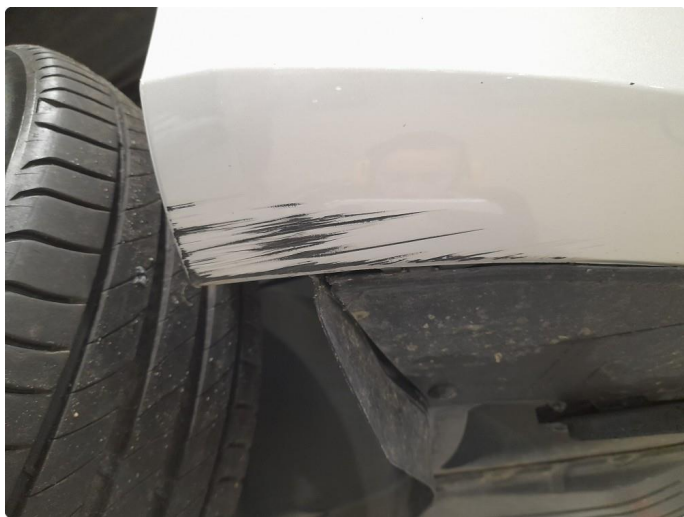
2.13 Bruksmerker

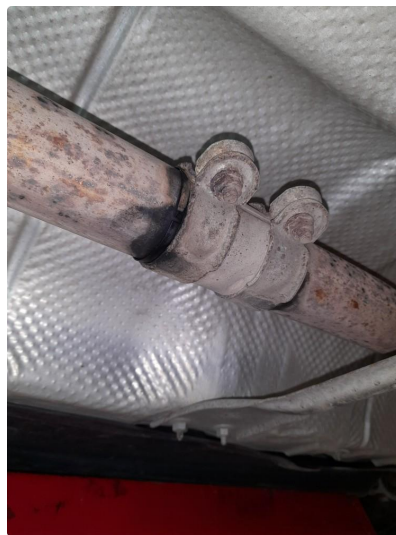
3.1 Ok reparert. eksoslekkasje

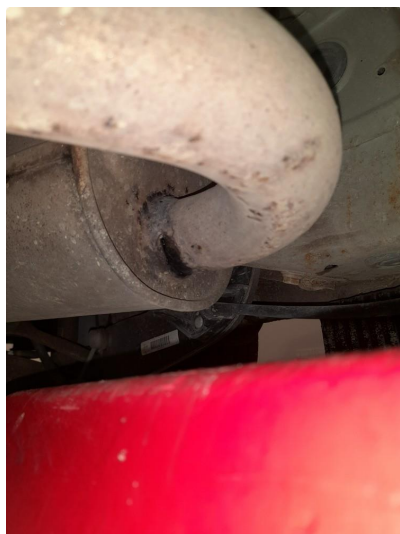
3.1 Ok reparert. eksoslekkasje
