PEUGEOT PARTNER FORHJULSDRIFT
TESTDATO: 16.11.2022 **KODE: 106030**
7

EV82831

NBF Tilstandsrapport er utarbeidet av Norges Bilbransjeforbund og Forbrukerrådet.

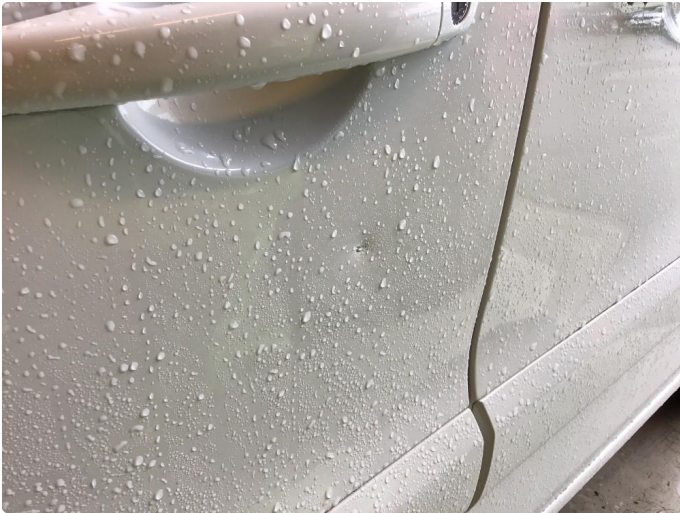
1.2 P-bulk på førerdør

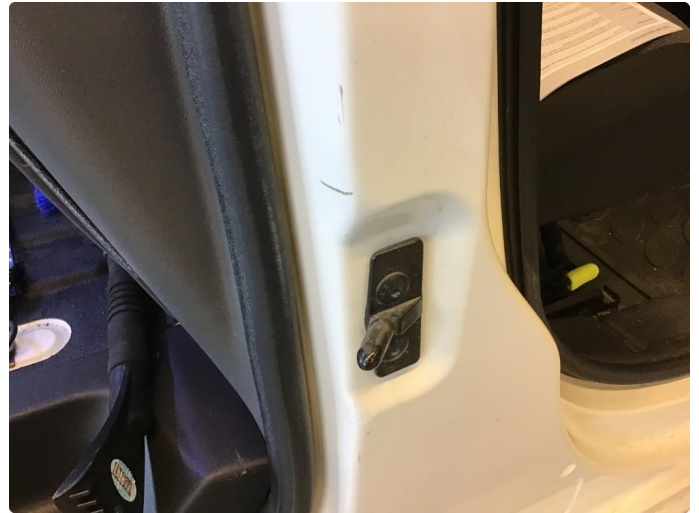
1.3 Noen riper

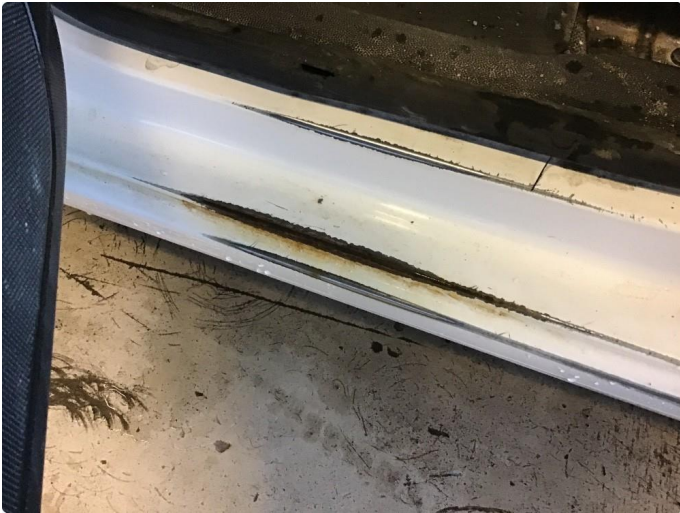
1.4 Slitt innsteg, folie monteres for hindring av korrosjon
