**VOLVO V70 163 HK AUTOMAT FORHJULSDRIFT**
**TESTDATO: 16.11.2022**    **KODE: 106023**  
**5**

<b>YE96644</b>

NBF Tilstandsrapport er utarbeidet av Norges Bilbransjeforbund og Forbrukerrådet.

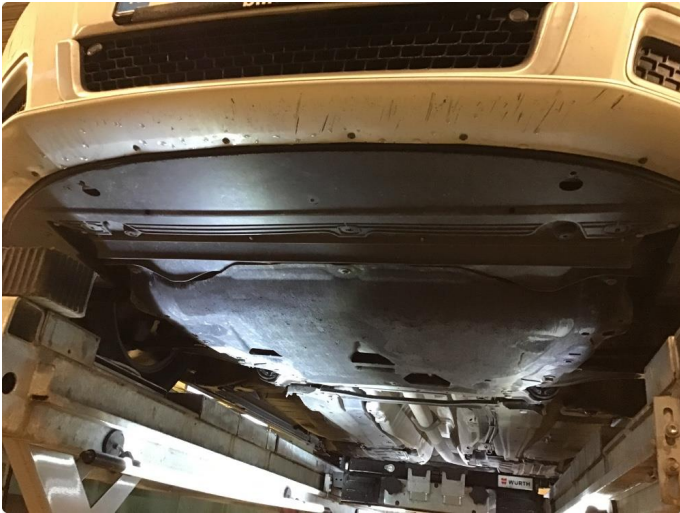
1.2 Noen skrubbskader underkant
