SUBARU OUTBACK 175 HK AUTOMAT 4X4

TESTDATO: 16.11.2022    KODE: 106012  
0

NBF Tilstandsrapport er utarbeidet av Norges Bilbransjeforbund og Forbrukerrådet.

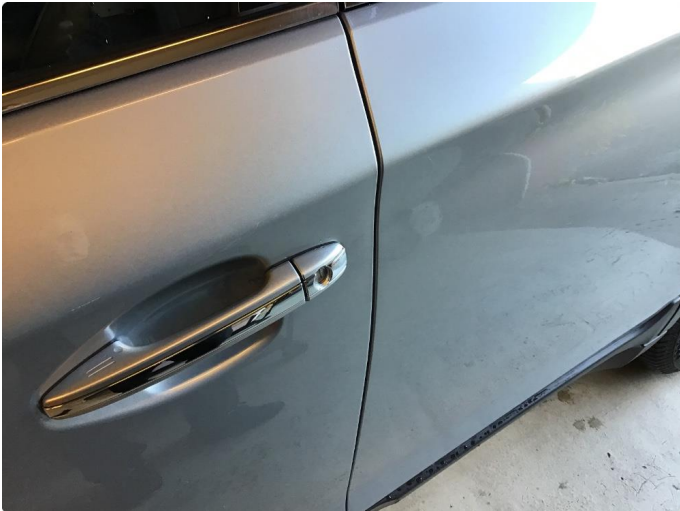
| Punkt | Beskrivelse | Plassering |
|---|---|---|
| 1.1 Dører | normale riper etter åpning av dør, bak håndtak. | |

1.1 Normale riper etter åpning av dør, bak håndtak.

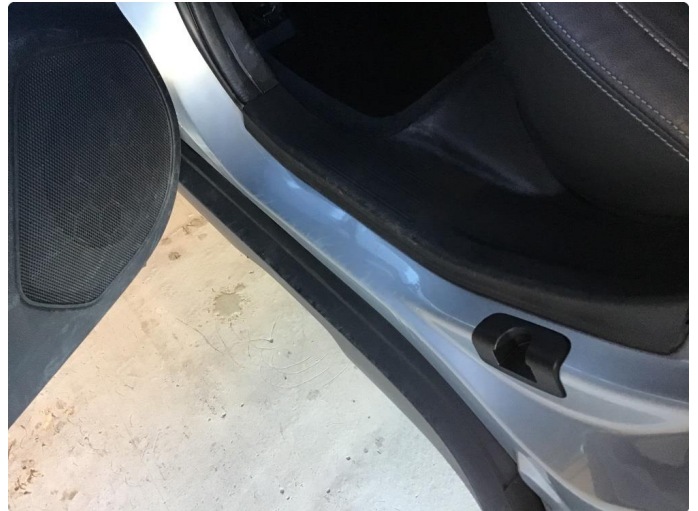
| Punkt | Beskrivelse | Plassering |
|---|---|---|
| 1.2 Døråpning | noen merker i innstegene bak | |

1.2 Noen merker i innstegene bak

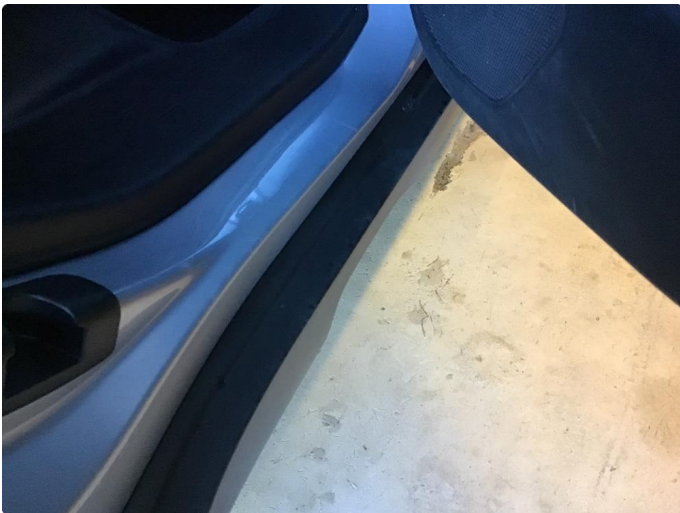
1.2 Noen merker i innstegene bak

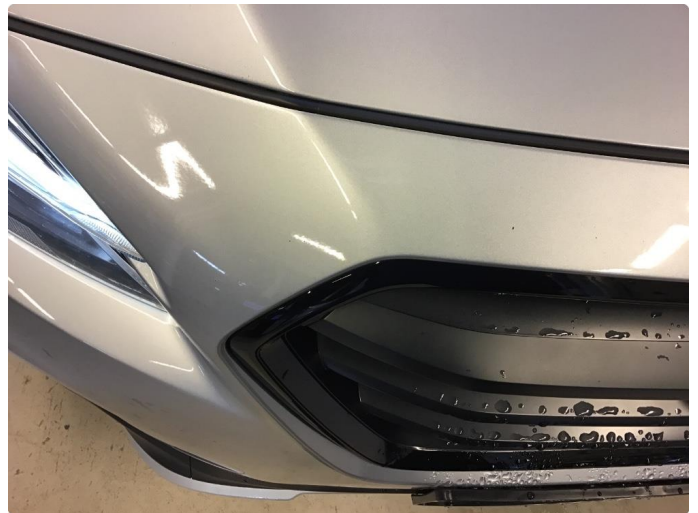
| Punkt | Beskrivelse | Plassering |
|---|---|---|
| 1.3 Støtfanger | Noen steinsprang foran | |

1.3 Noen steinsprang foran

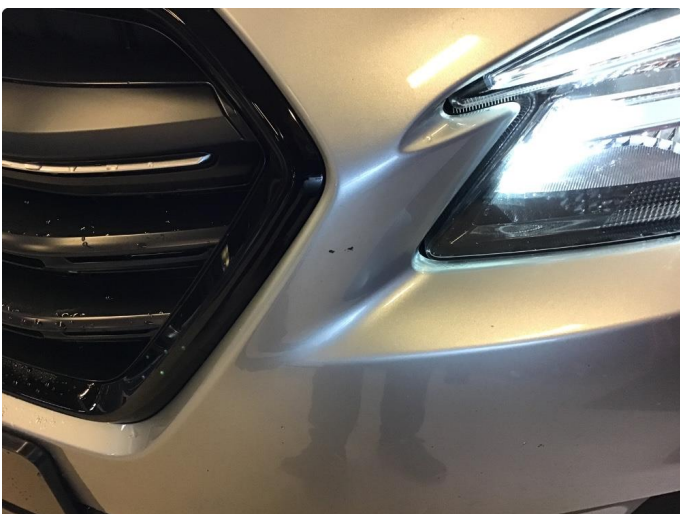
1.3 Noen steinsprang foran

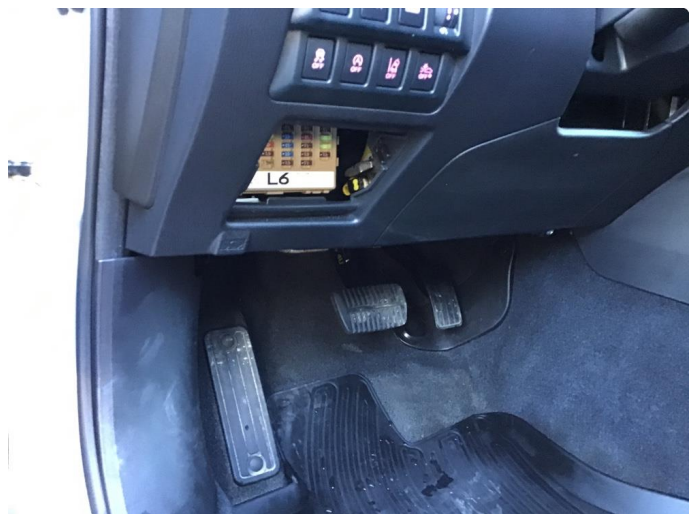
| Punkt | Beskrivelse | Plassering |
|---|---|---|
| 2.1 Deksel | sikringsboks deksel mangler | |

2.1 Sikringsboks deksel mangler
