**VOLVO XC60 4X4**
**TESTDATO: 21.10.2022**    **KODE: 104323**  
**4**

<b>XV70611</b>

NBF Tilstandsrapport er utarbeidet av Norges Bilbransjeforbund og Forbrukerrådet.

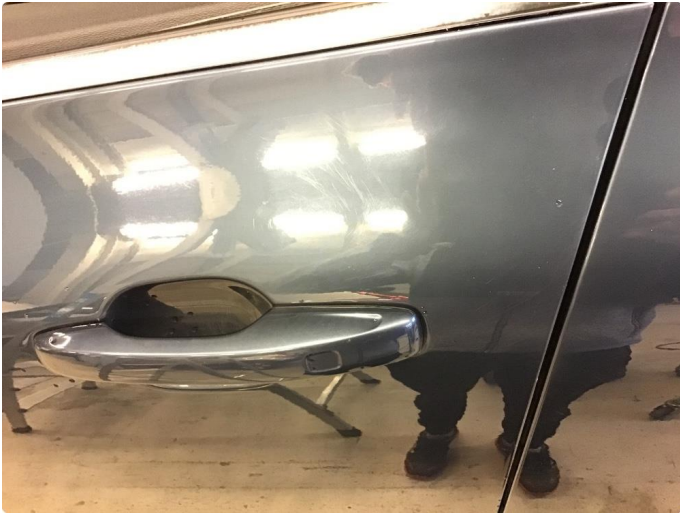
1.1 Noen riper på venstre side

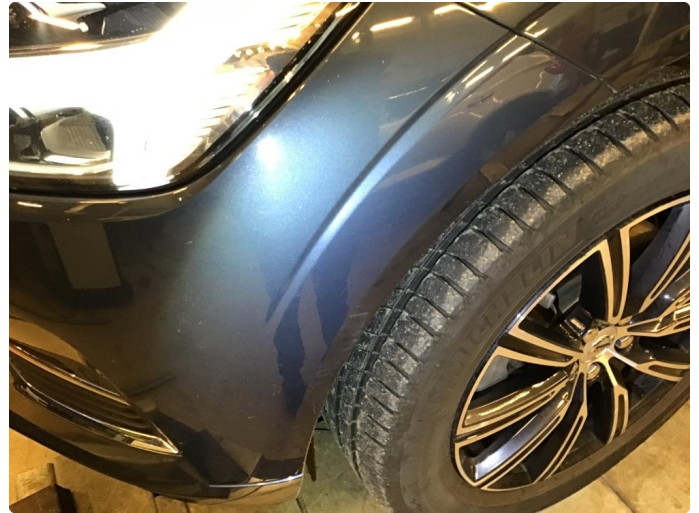
1.1 Noen riper på venstre side

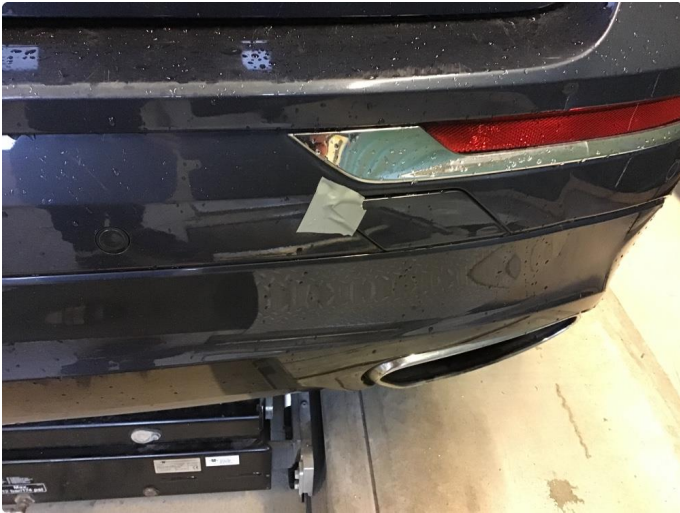
1.2 Liten skade høyre bak
