SUBARU OUTBACK 150 HK AUTOMAT 4X4
TESTDATO: 08.11.2022 **KODE: 105447**
1

ZT52912

NBF Tilstandsrapport er utarbeidet av Norges Bilbransjeforbund og Forbrukerrådet.

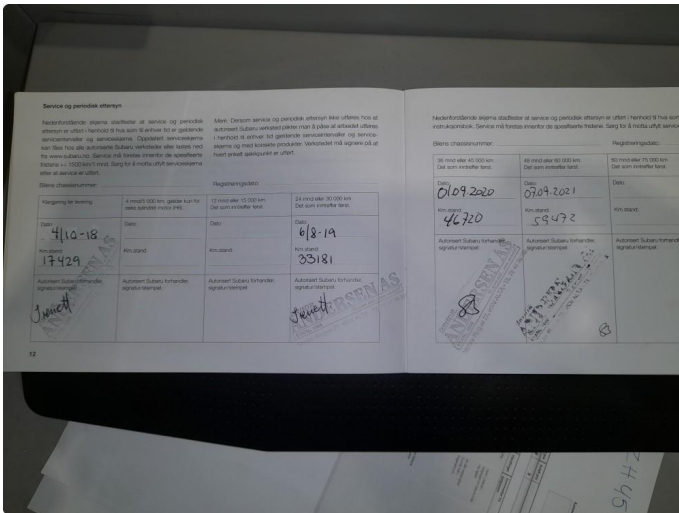
Punkt	Beskrivelse	Plassering	
1. EKSTERIØR			
1.1	Panser	Noen steinsprang	
1.2	Dører	p-bulk	venstre foran
1.3	Dekk/Felger	skade på felg	alle
1.4	Dekk/Felger	skade på felg	
1.5	Støtfanger	ripe(r)	høyre - bak - midten
1.6	Frontvindu	steinsprut	
1.7	Vinduer	riper	
1.8	Vinduer	riper	bak
1.9	Stolpe	ripe	høyre foran
2. MOTOR			
2.1	Service	Ny service tas	
2.2	Service	PKK-kontroll	
3. BREMSER			
3.1	Bremsefunksjon	Nye klosser	
4. INTERIØR			
4.1	Midtkonsoll/midtarmlene	riper/skade	bak
4.2	Midtkonsoll/midtarmlene	slitt trekk	
4.3	Seter	slitt	
4.4	Taktrekk	merker etter utstyr	
4.5	Tepper/bekledning	bakluketrekk ripe(r)	
4.6	Deksel	ripe(r)	venstre - høyre
4.7	Deksel	ripe(r)

2.1 Ny service tas
