VOLVO XC70 163 HK AUTOMAT 4X4
TESTDATO: 14.11.2022 **KODE: 105788**
0

| DN40127 | 202 689 KM | 21.02.2011 Førstegang registrert | Diesel |

NBF Tilstandsrapport er utarbeidet av Norges Bilbransjeforbund og Forbrukerrådet.

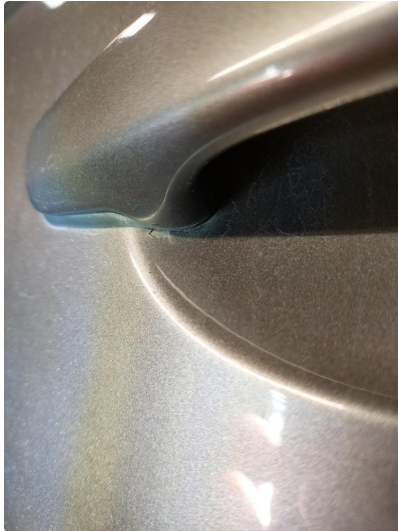
| Punkt | Beskrivelse | Plassering |
|---|---|---|
| 1.1 Dører | lakk flasser | venstre foran - venstre bak |

1.1 Lakk flasser
