TOYOTA YARIS FORHJULSDRIFT

TESTDATO: 02.11.2022    KODE: 105044  
0

**ZA22031**

NBF Tilstandsrapport er utarbeidet av Norges Bilbransjeforbund og Forbrukerrådet.

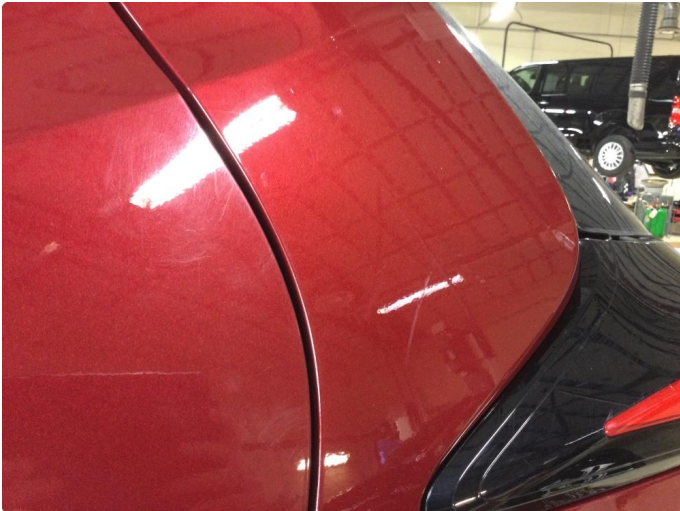
| Punkt | Beskrivelse | Plassering |
|---|---|---|
| 1.1 Lakk | generelt mye riper | |

1.1 Generelt mye riper

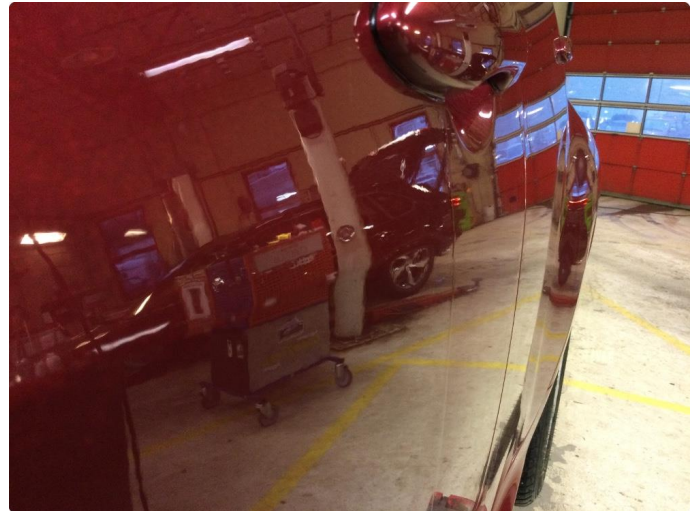
| Punkt | Beskrivelse | Plassering |
|---|---|---|
| 1.2 Dører | p-bulk | venstre foran |

1.2 P-bulk

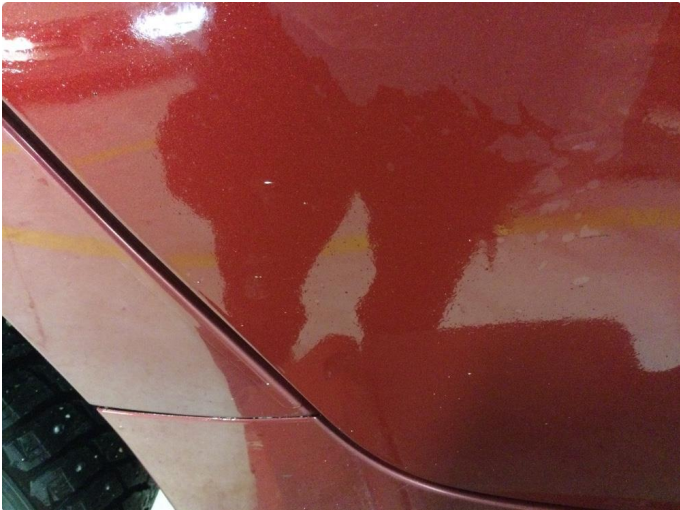
| Punkt | Beskrivelse | Plassering |
|---|---|---|
| 1.3 Dører | noe steinsprut | høyre bak |

1.3 Noe steinsprut

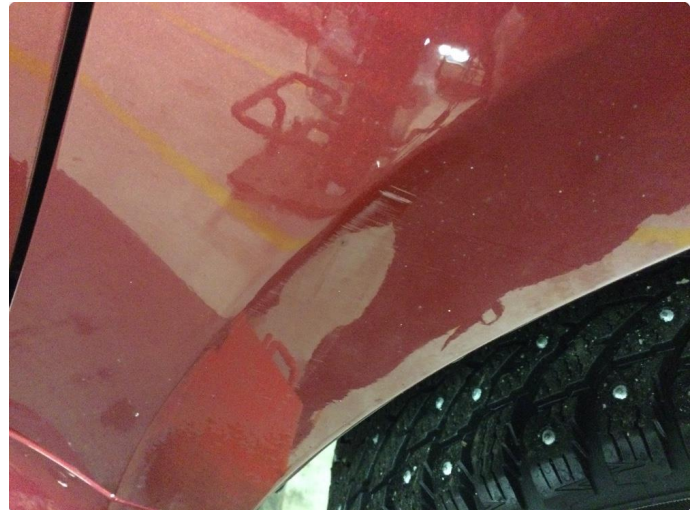
| Punkt | Beskrivelse | Plassering |
|---|---|---|
| 1.4 Skjermer | ripe(r) ned til grunning | høyre foran |

1.4 Ripe(r) ned til grunning

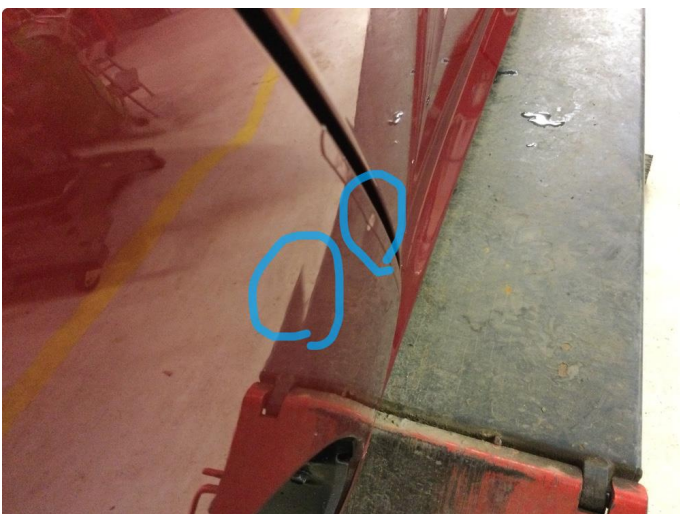
| Punkt | Beskrivelse | Plassering |
|---|---|---|
| 1.5 Skjermer | skade | høyre bak |

1.5 Skade

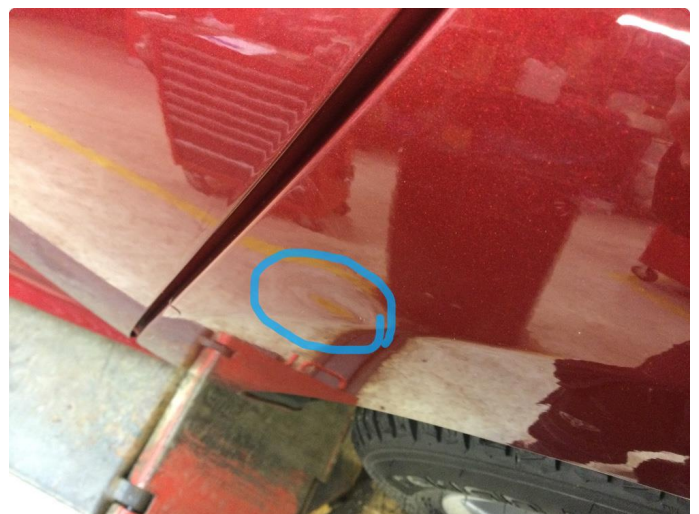
| Punkt | Beskrivelse | Plassering |
|---|---|---|
| 1.6 Skjermer | skade | venstre foran |

1.6 Skade

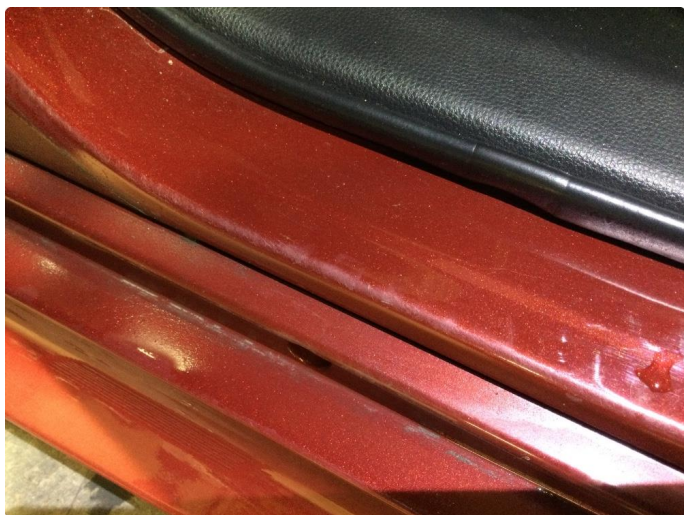
| Punkt | Beskrivelse | Plassering |
|---|---|---|
| 1.8 Døråpning | ripe(r) | venstre bak |

1.8 Ripe(r)

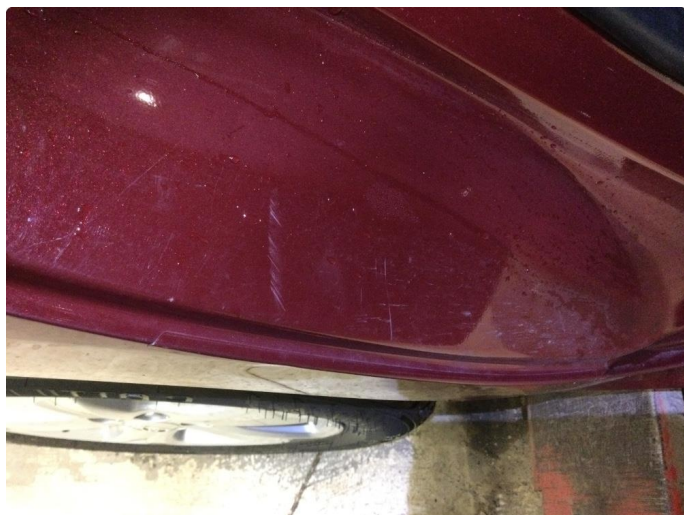
| Punkt | Beskrivelse | Plassering |
|---|---|---|
| 1.9 Døråpning | ripe(r) | høyre bak |

1.9 Ripe(r)

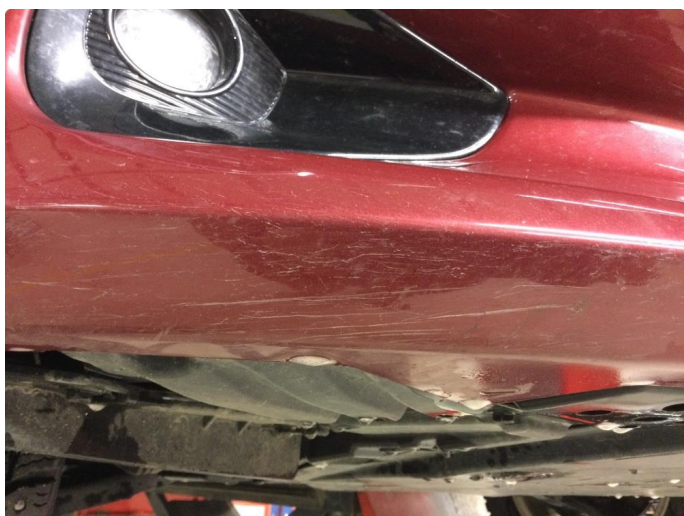
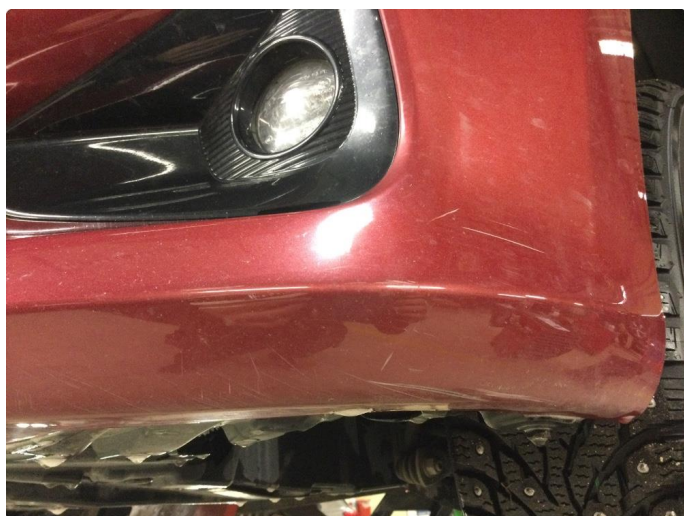
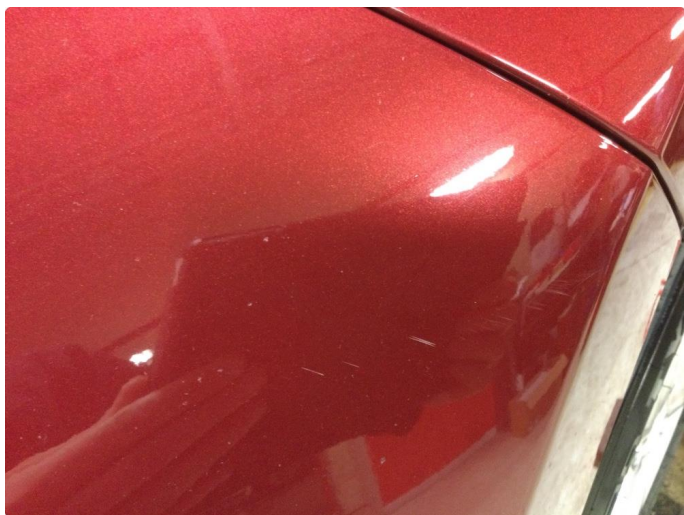
| Punkt | Beskrivelse | Plassering |
|---|---|---|
| 1.10 Støtfanger | ripe(r) ned til grunning | venstre foran |

1.10 Ripe(r) ned til grunning

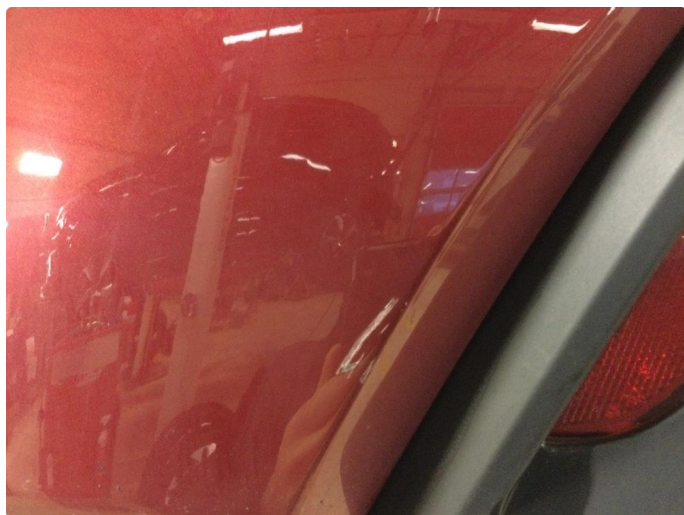
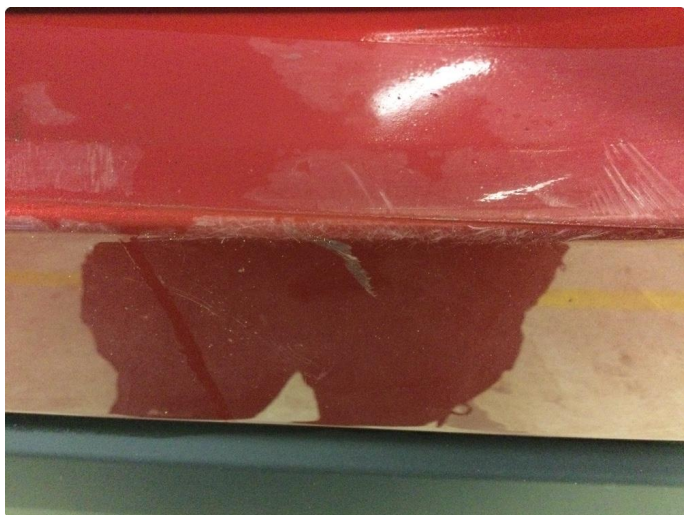
| Punkt | Beskrivelse | Plassering |
|---|---|---|
| 1.11 Støtfanger | ripe(r) ned til grunning | bak |

1.11 Ripe(r) ned til grunning

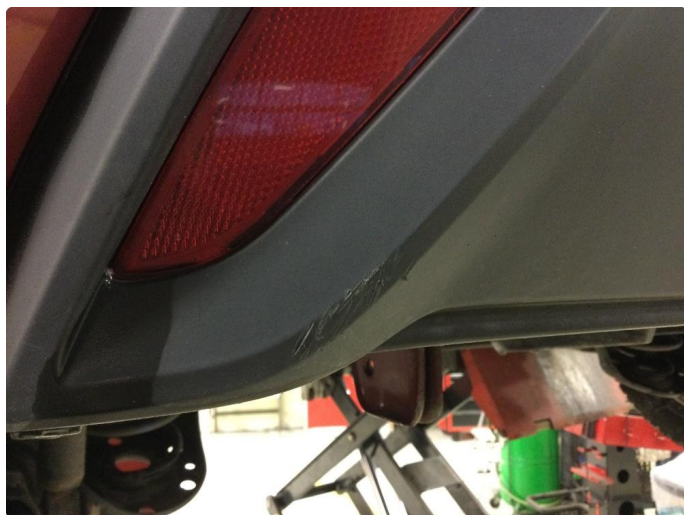
| Punkt | Beskrivelse | Plassering |
|---|---|---|
| 1.12 Støtfanger | skade | bak - nede |

1.12 Skade

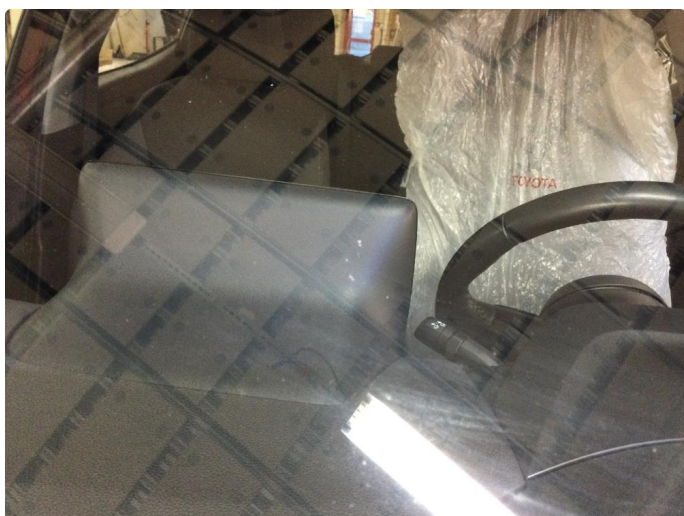
| Punkt | Beskrivelse | Plassering |
|---|---|---|
| 1.13 Frontvindu | steinsprut | |

1.13 Steinsprut

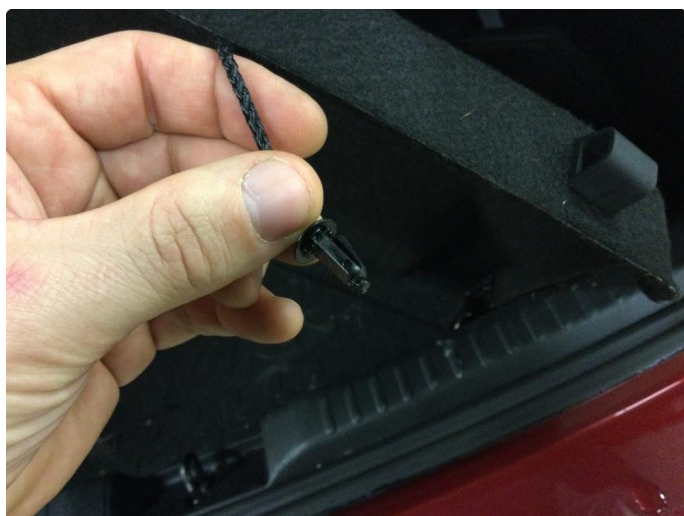
| Punkt | Beskrivelse | Plassering |
|---|---|---|
| 2.1 Teppet/bekledning | øvrige feil | |

2.1 Øvrige feil
