TOYOTA COROLLA FORHJULSDRIFT
TESTDATO: 24.11.2022 **KODE: 106520**
1

YF16110

NBF Tilstandsrapport er utarbeidet av Norges Bilbransjeforbund og Forbrukerrådet.

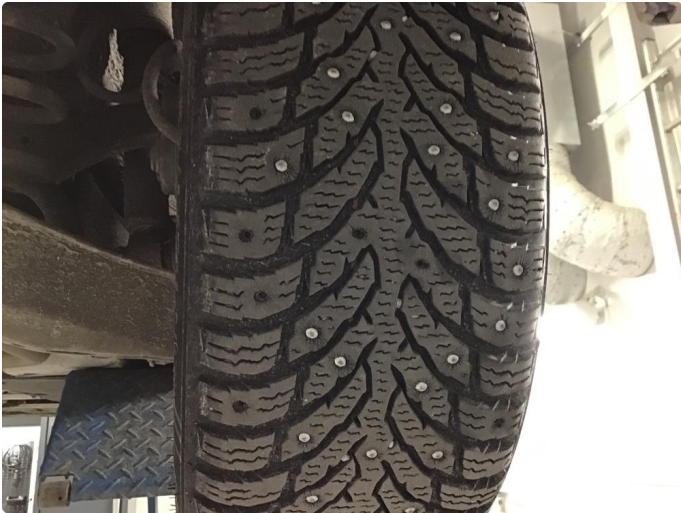
1.2 Mangler en del pigger på vinterdekk bake.

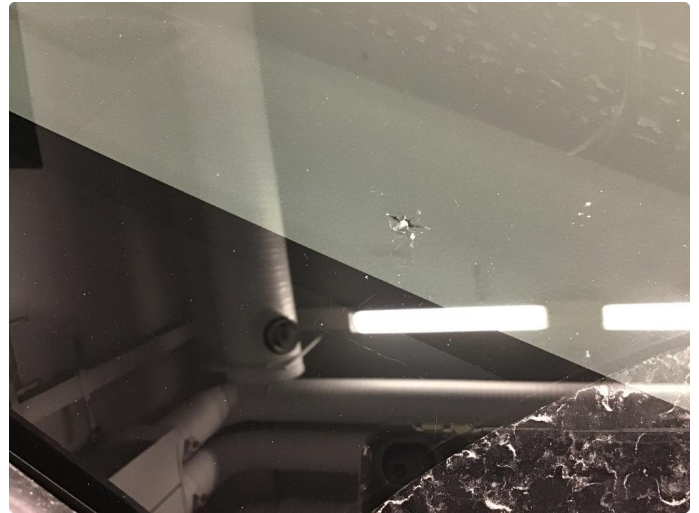
1.3 Skiftet frontrute på grunn av steinsprang.

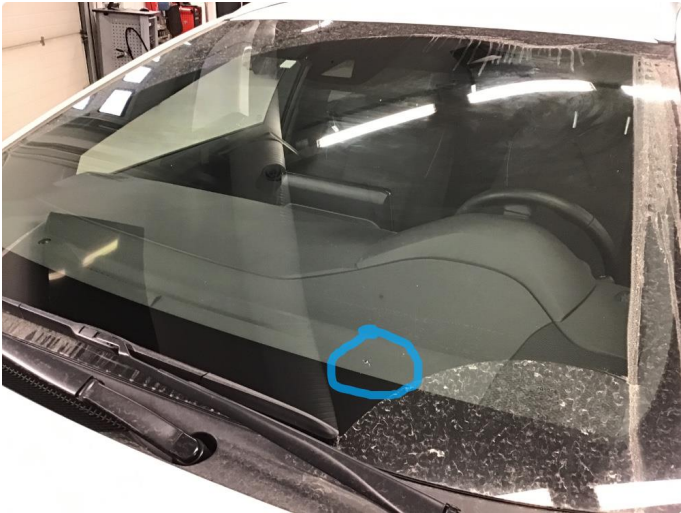
1.3 Skiftet frontrute på grunn av steinsprang.

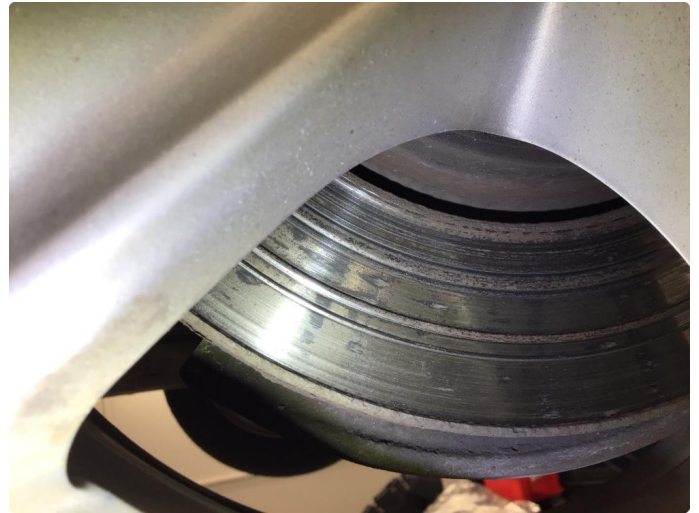
2.1 Skiftet bremseskiver foran og bak.
