**VOLVO XC40 FORHJULSDRIFT**
**TESTDATO: 24.11.2022**    **KODE: 106009**  
**4**

<b>ZA22110</b>

NBF Tilstandsrapport er utarbeidet av Norges Bilbransjeforbund og Forbrukerrådet.

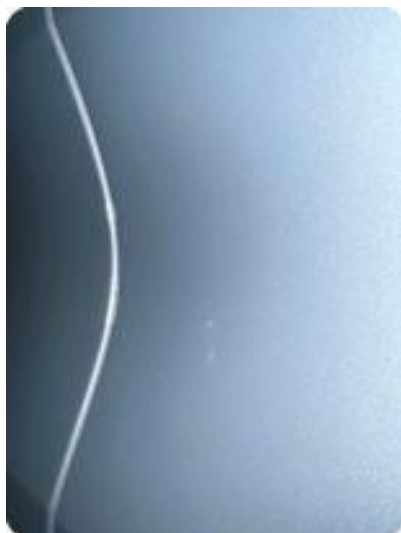
1.3 Noe steinsprut høyre dør foran.

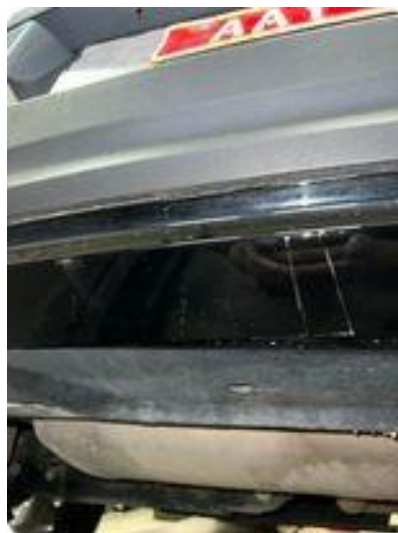
1.5 Noe skrubbe skader bak fanger underkant.

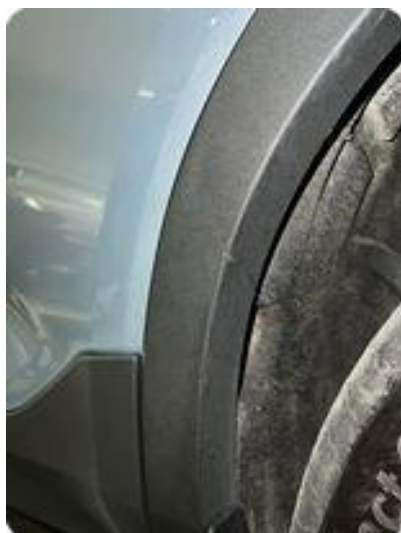
1.6 Liten hakskade hjulbuelist venstre bak

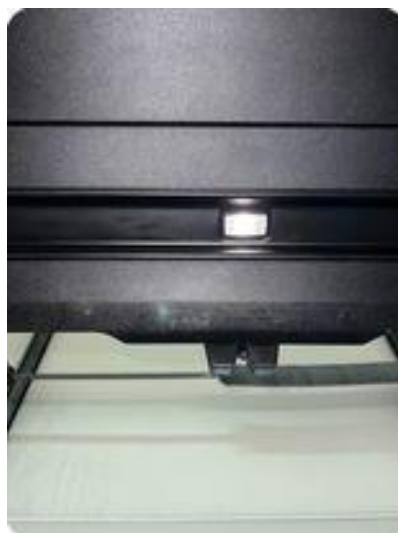
3.1 Noe bruksmerker innvendig trekk til bakluke

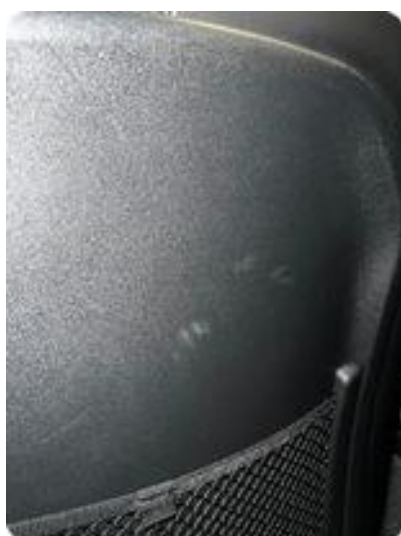
3.2 Noe bruksmerker bak sete førerrygg

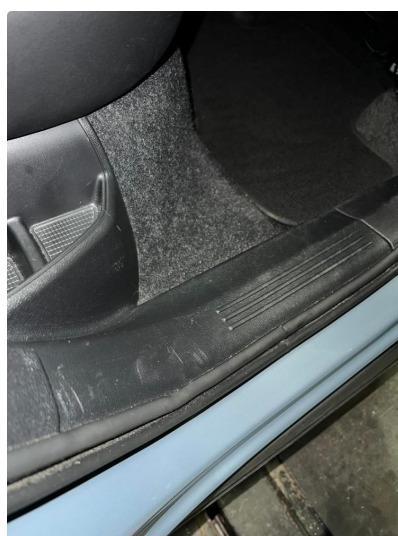
3.3 Noe bruksriper innsteg list høyre bak
