**TOYOTA YARIS FORHJULSDRIFT**
**TESTDATO: 23.11.2022    KODE: 105459**  
**6**

**CHASSISNR:** VNKKD3D360A597207

NBF Tilstandsrapport er utarbeidet av Norges Bilbransjeforbund og Forbrukerrådet.

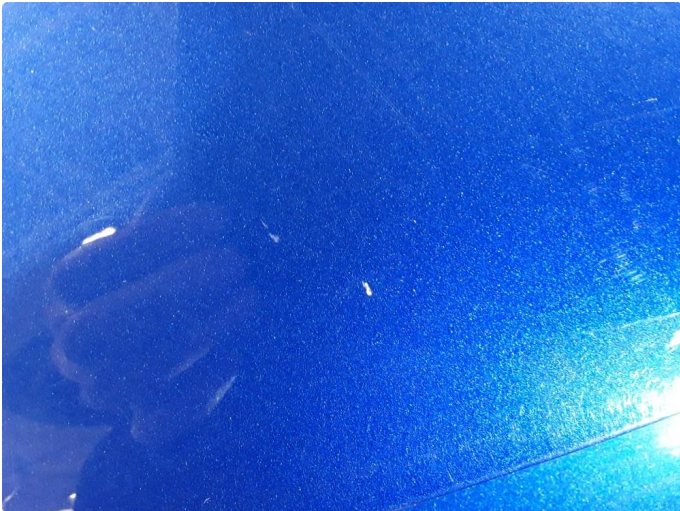
| Punkt | Beskrivelse | Plassering |
|---|---|---|
| 1.1 Panser | steinsprut - Ok penslet | |

1.1 Steinsprut - Ok penslet

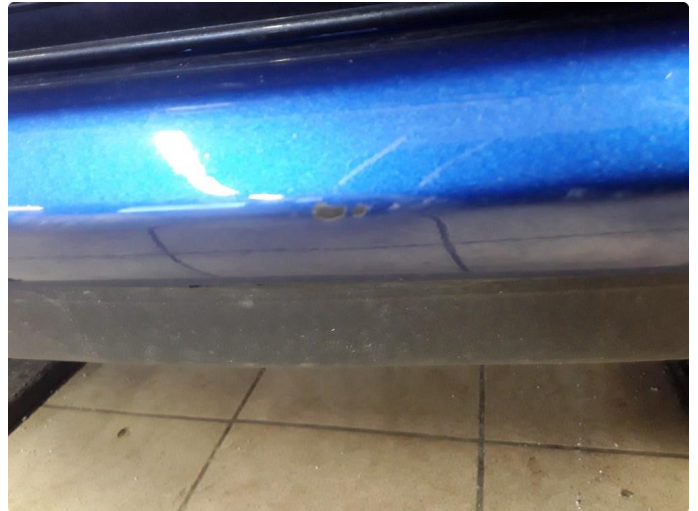
| Punkt | Beskrivelse | Plassering |
|---|---|---|
| 1.2 Støtfanger | skrubbskader underkant Foran høyre side og midt på | |

1.2 Skrubbskader underkant Foran høyre side og midt på

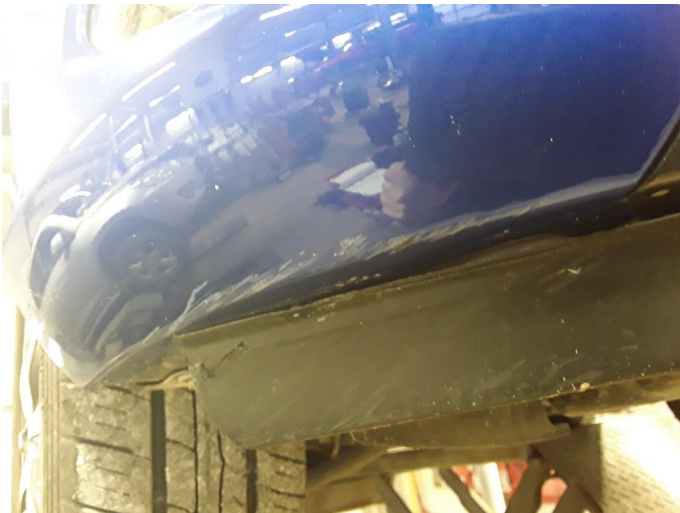
1.2 Skrubbskader underkant Foran høyre side og midt på

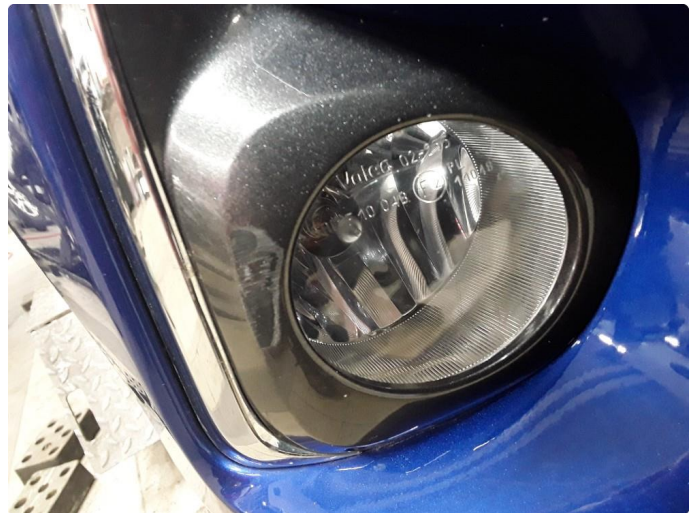
| Punkt | Beskrivelse | Plassering |
|---|---|---|
| 1.3 Støtfanger | Riper deksel ved tåkelykt h. side | |

1.3 Riper deksel ved tåkelykt h. side
