VOLVO V90 4X4
TESTDATO: 24.11.2022 **KODE: 106139**
3

ZA22112

CHASSISNR: YV1PWBFVDN1175890	BRUKTIMPORT: Nei
KJØRETØY: Personbil	FRIST FOR PKK: 16.07.2025

NBF Tilstandsrapport er utarbeidet av Norges Bilbransjeforbund og Forbrukerrådet.

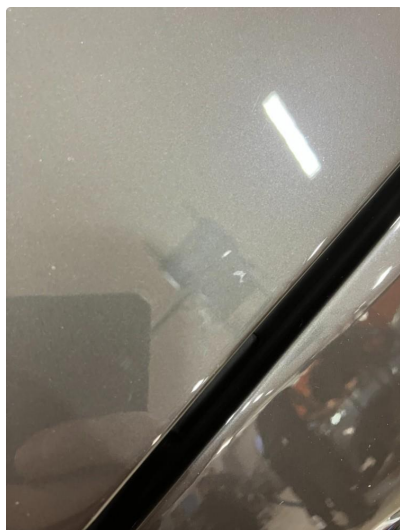
1.2 Noen små steinsprut på panser

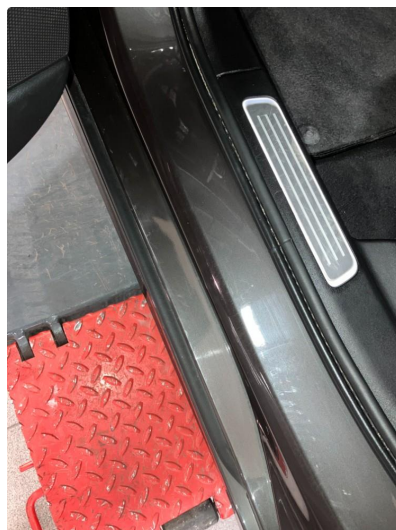
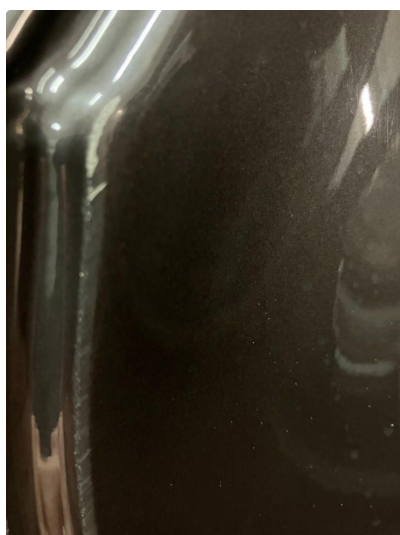
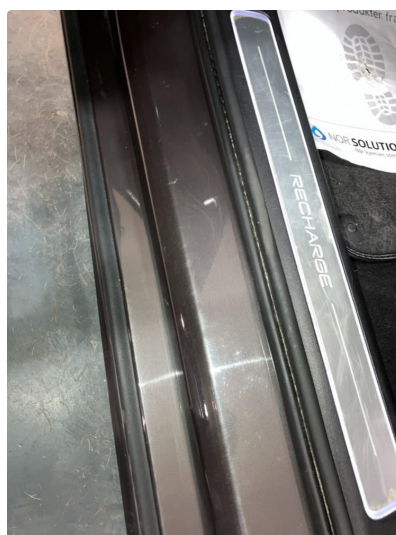
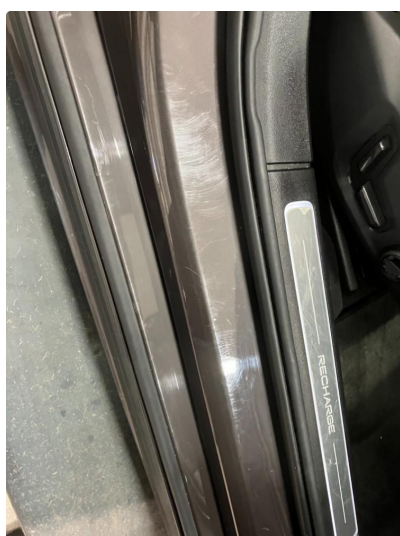
1.3 Noe bruksriper innsteglist foran og bak

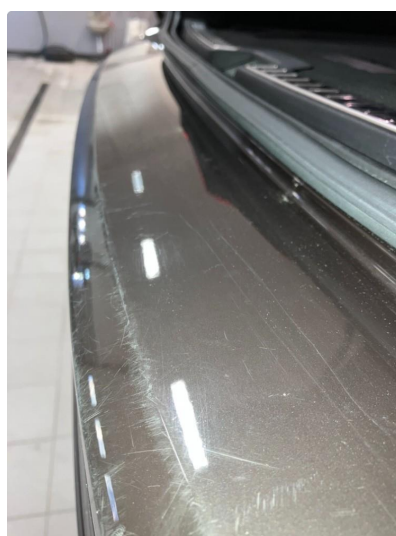
1.4 Noe bruksmerker/riper innsteg bagasjerom.

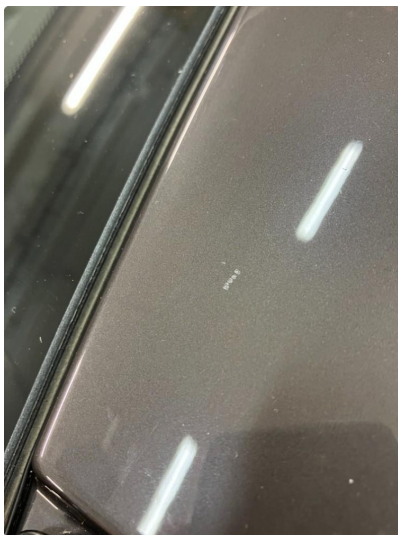
1.5 Liten steinsprut tak

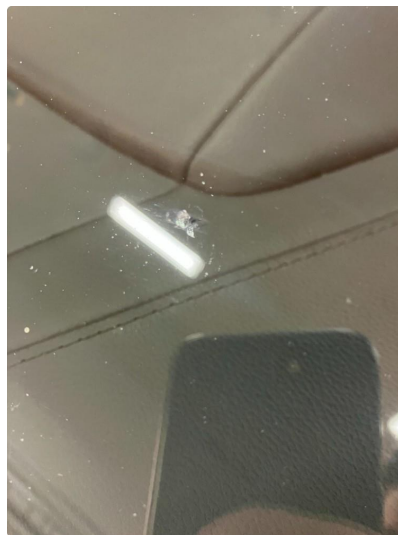
1.6 Noe steinsprut i frontrute.

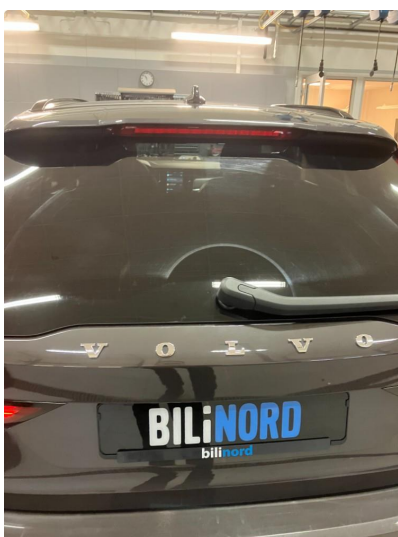
1.7 Noe slitasje bakrute

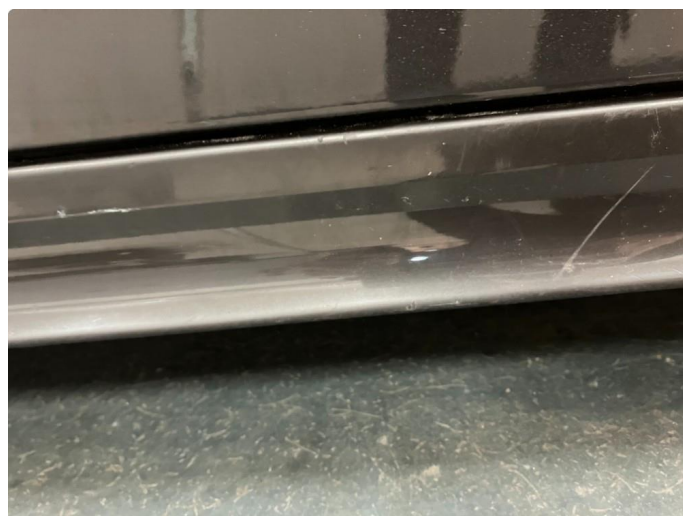
1.8 Liten ripe kanal høyre side.

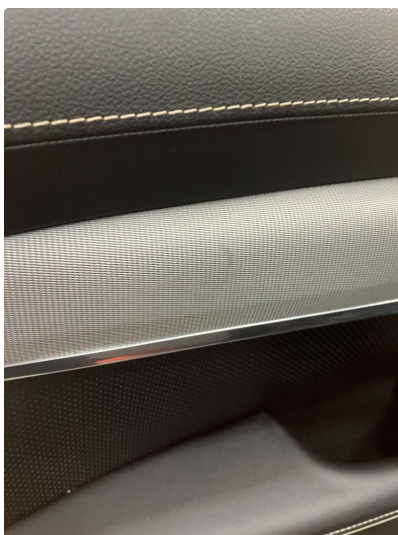
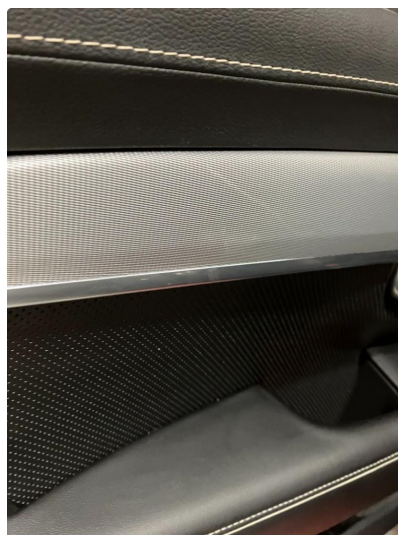
2.1 Noe bruksslitasje innside dør ventre og høyre side

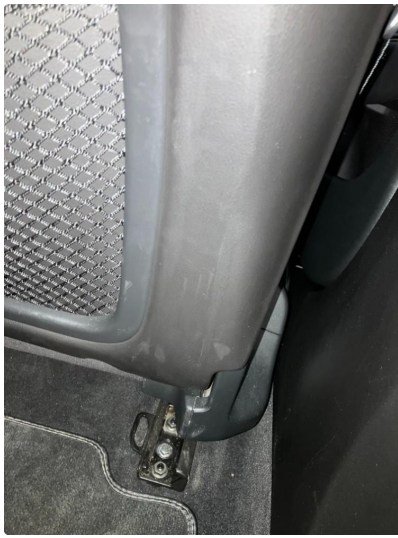
2.2 Små bruksmerker seterygg bak høyre pass. sete
