**VOLVO XC60 163 HK AUTOMAT 4X4**
**TESTDATO: 21.10.2022**    **KODE: 101448**  
**4**

**CHASSISNR:** YV1DZ8046A2051170

NBF Tilstandsrapport er utarbeidet av Norges Bilbransjeforbund og Forbrukerrådet.

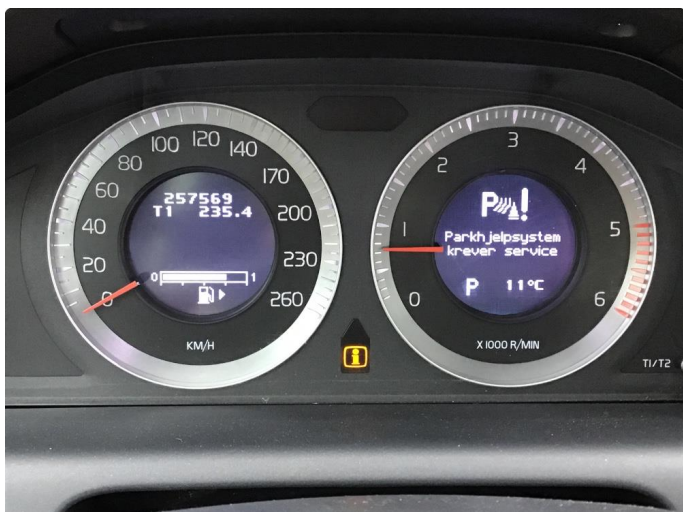
| Punkt | Beskrivelse | Plassering |
|---|---|---|
| 1.1 Sensor | funksjonsfeil på avstandsmåler | |

1.1 Funksjonsfeil på avstandsmåler

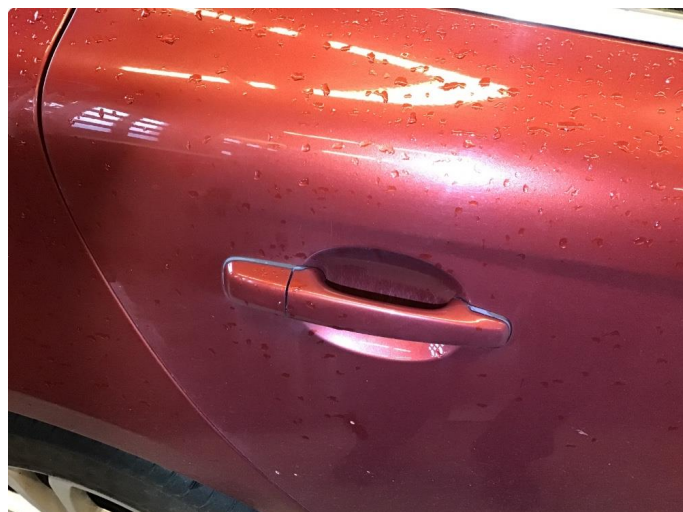
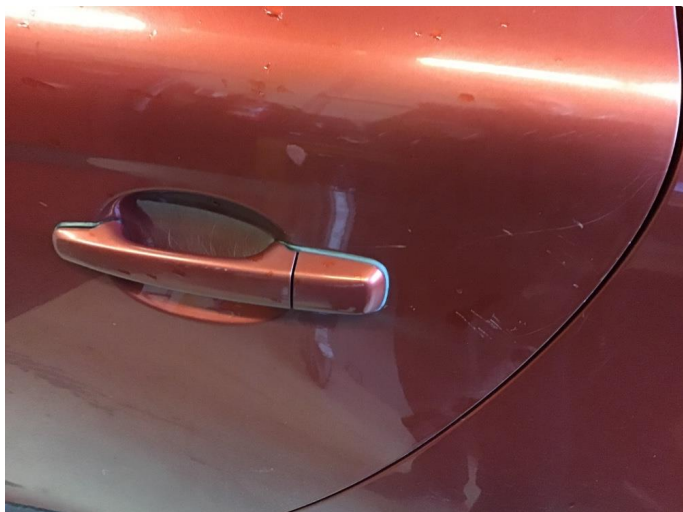
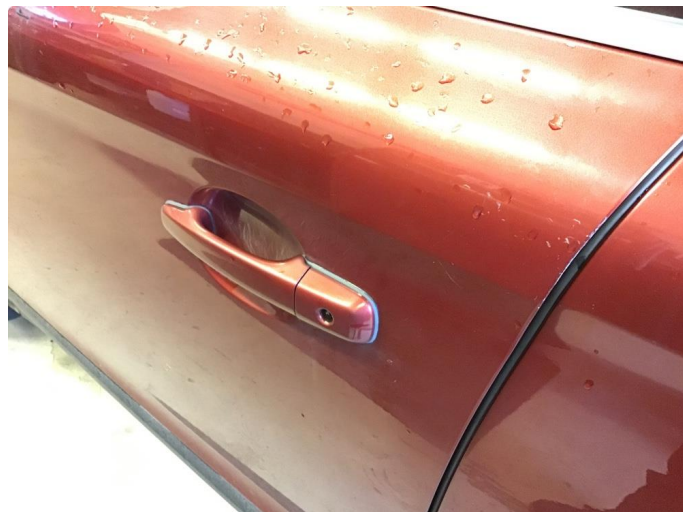
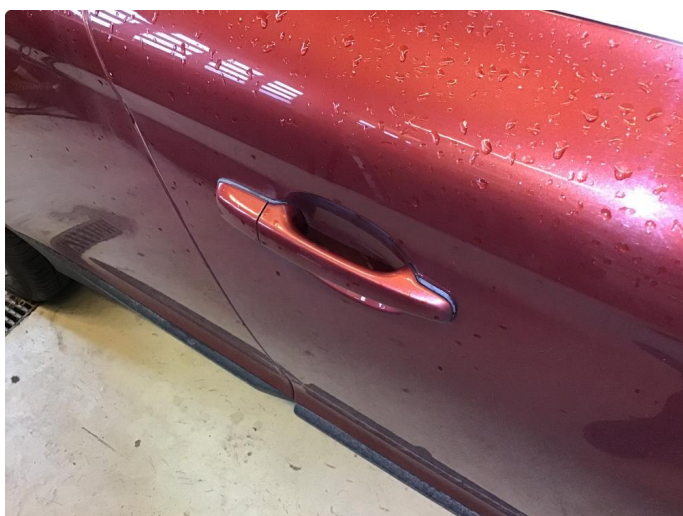
| Punkt | Beskrivelse | Plassering |
|---|---|---|
| 2.1 Dører | noen riper | |

2.1 Noen riper

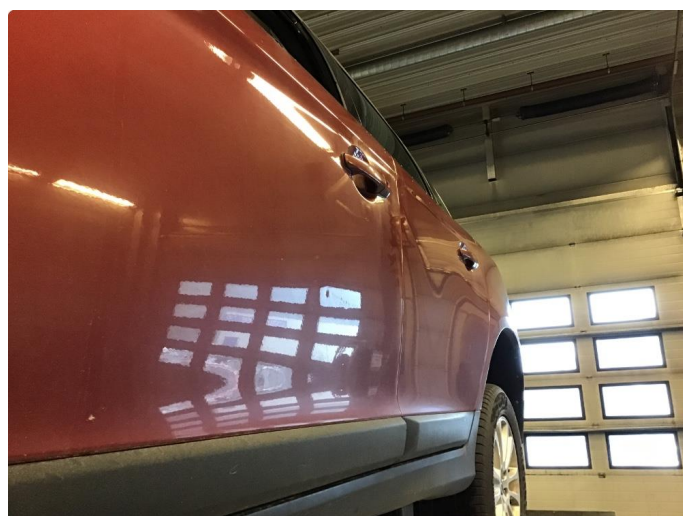
| Punkt | Beskrivelse | Plassering |
|---|---|---|
| 2.2 Dører | p-bulk førerdør | |

2.2 P-bulk førerdør

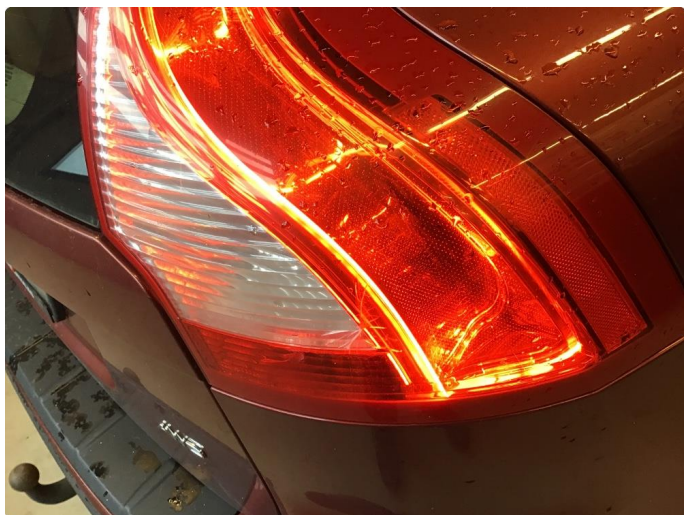
| Punkt | Beskrivelse | Plassering |
|---|---|---|
| 3.1 Lys bak | krakelering i plast | |

3.1 Krakelering i plast

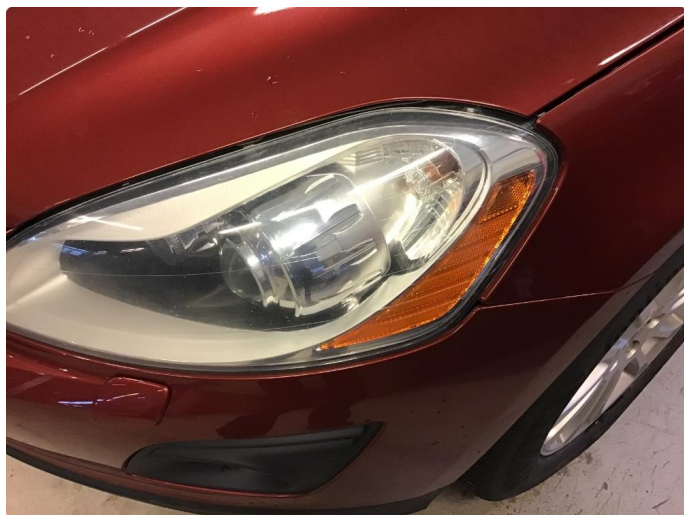
| Punkt | Beskrivelse | Plassering |
|---|---|---|
| 3.2 Markeringslys | lyser ikke | |

3.2 Lyser ikke

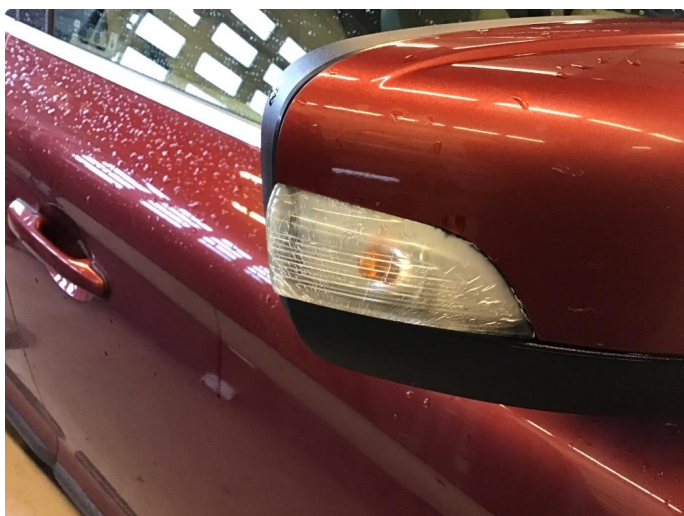
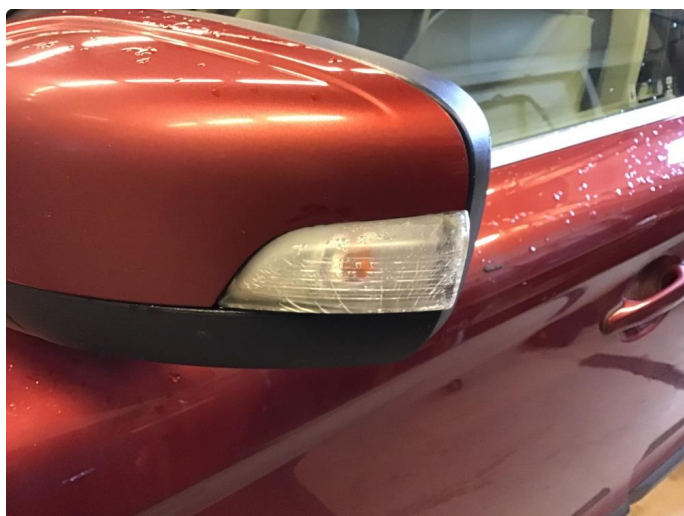
| Punkt | Beskrivelse | Plassering |
|---|---|---|
| 3.3 Retningslys | krakelering i plast | |

3.3 Krakelering i plast
