OPEL ZAFIRA TOURER 135 HK MANUELL FORHJULSDRIFT
TESTDATO: 03.11.2022
**KODE: 105186
7**

YT73020	75 814 KM	28.07.2017 Førstegang registrert	Diesel
----------------	------------------	--	---------------

NBF Tilstandsrapport er utarbeidet av Norges Bilbransjeforbund og Forbrukerrådet.

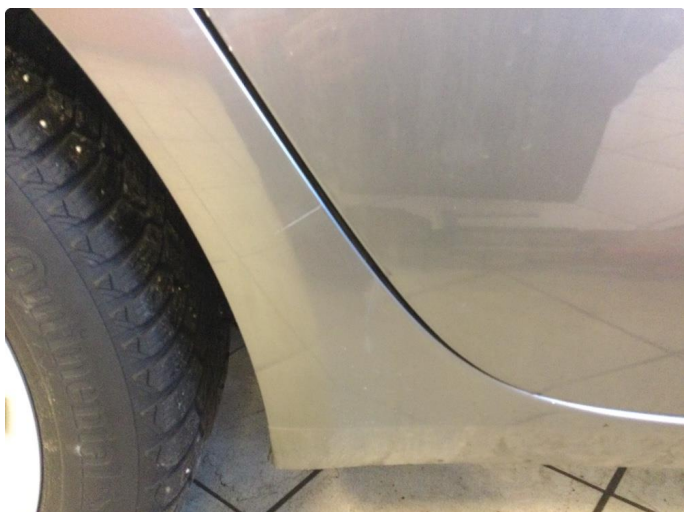
1.1 Ripe

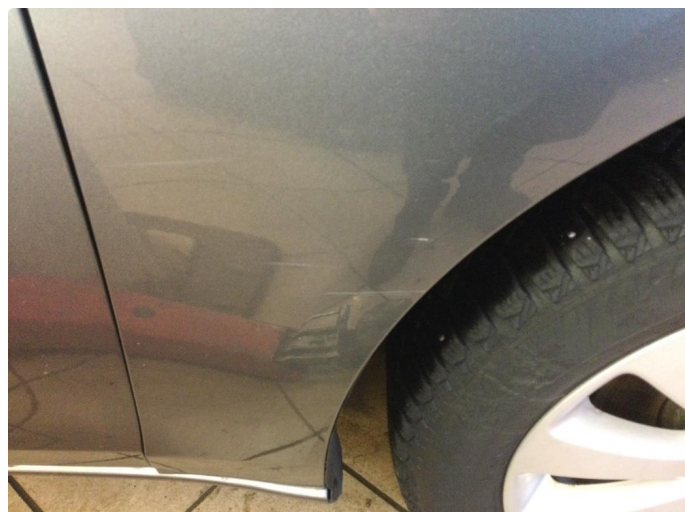
1.2 Ripe

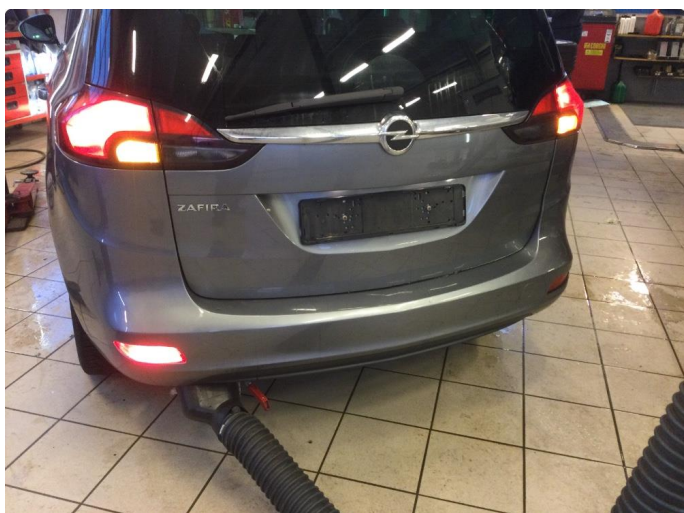
1.3 Øvrige feil

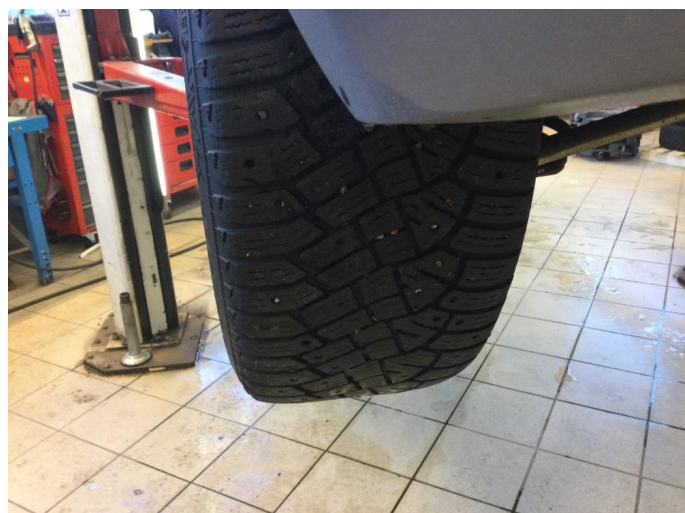
1.5 Piggdekk mangler pigger

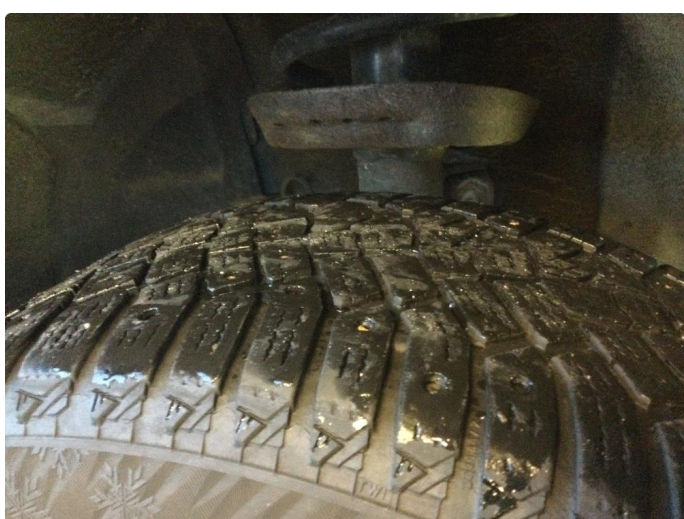
1.5 Piggdekk mangler pigger

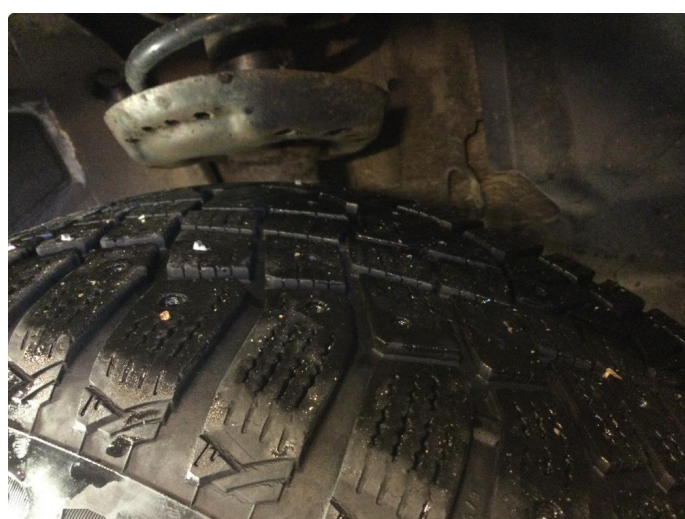
1.5 Piggdekk mangler pigger

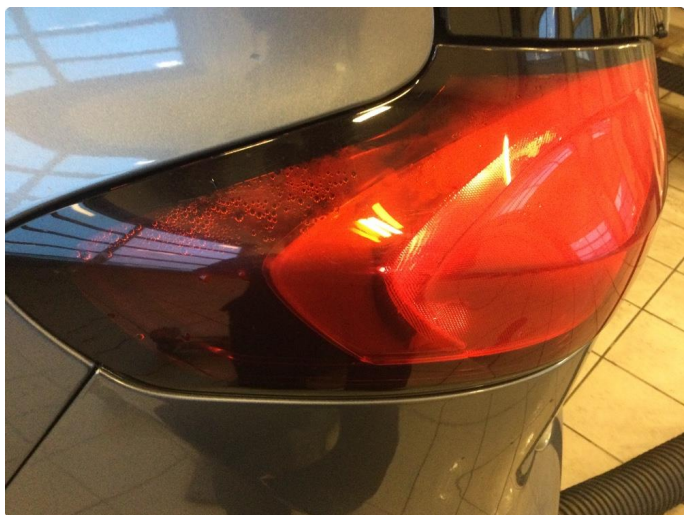
2.1 Øvrige feil

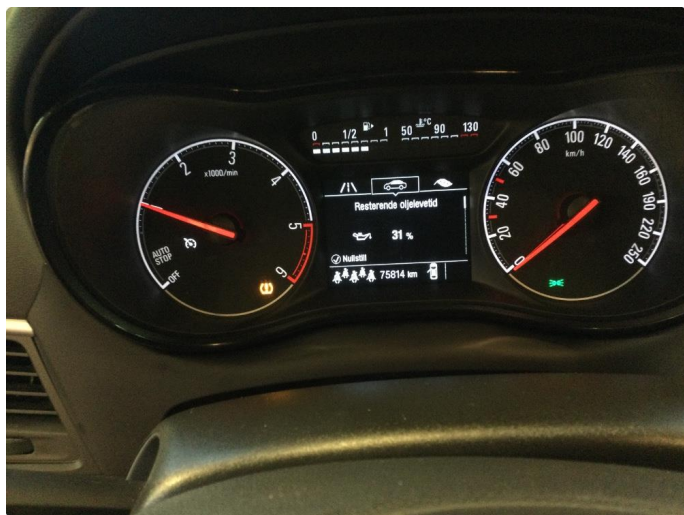
3.1 Trenger stor service

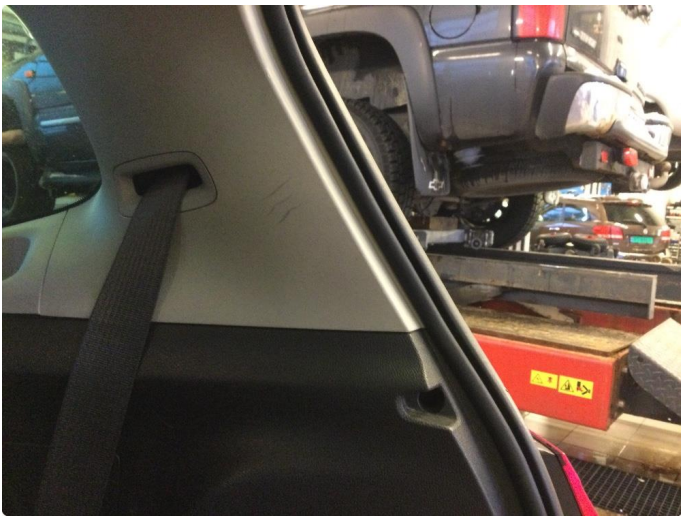
5.1 Skadet/merker etter utstyr
