VOLVO V60 4X4
TESTDATO: 30.11.2022 **KODE: 106944**
3

YF17724

CHASSISNR: YV1ZWBMUDL1365876	BRUKTIMPORT: Nei
KJØRETØY: Personbil	FRIST FOR PKK: 30.11.2024

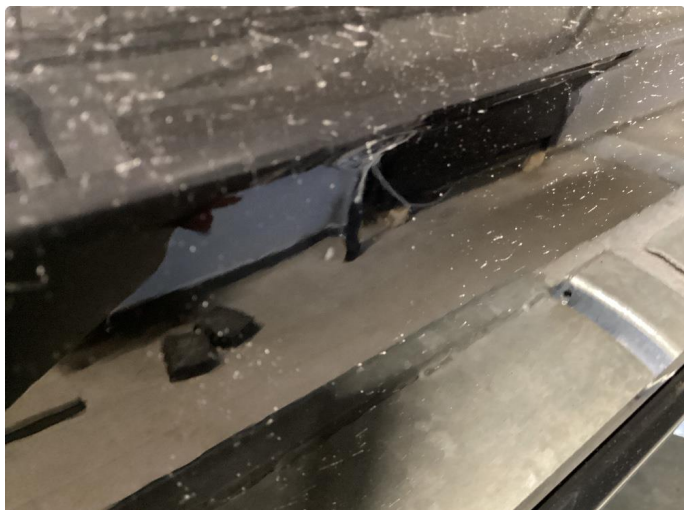
1.1 2 små bulker i fører dør

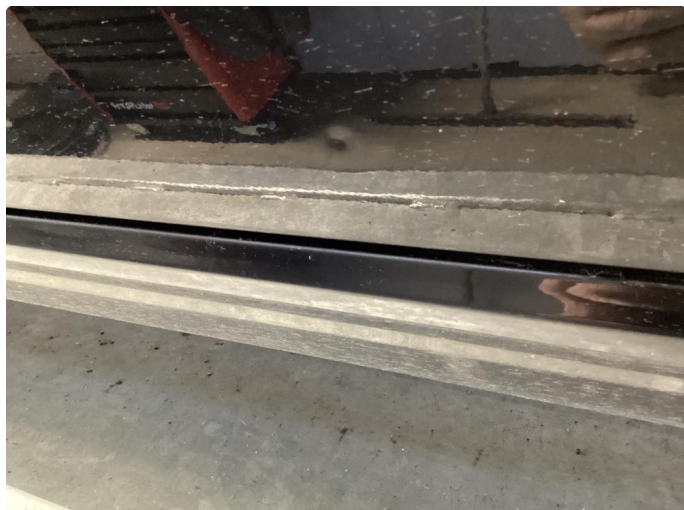
1.1 2 små bulker i fører dør

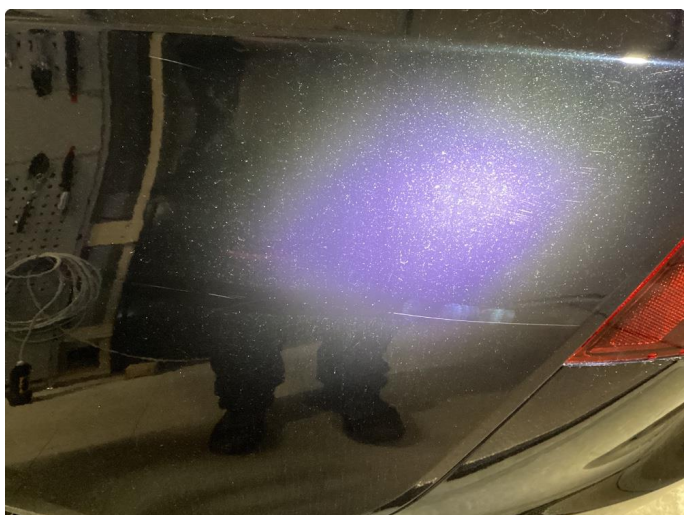
1.2 Ripe(r)

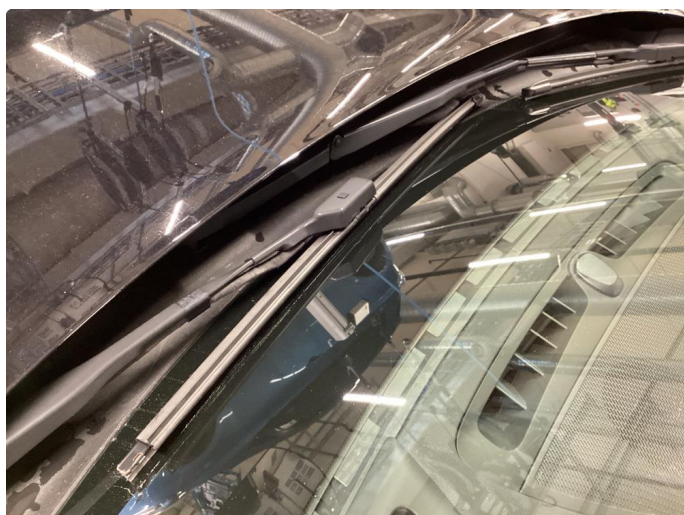
1.3 Slitt visker blad og feil innstilling på arm.

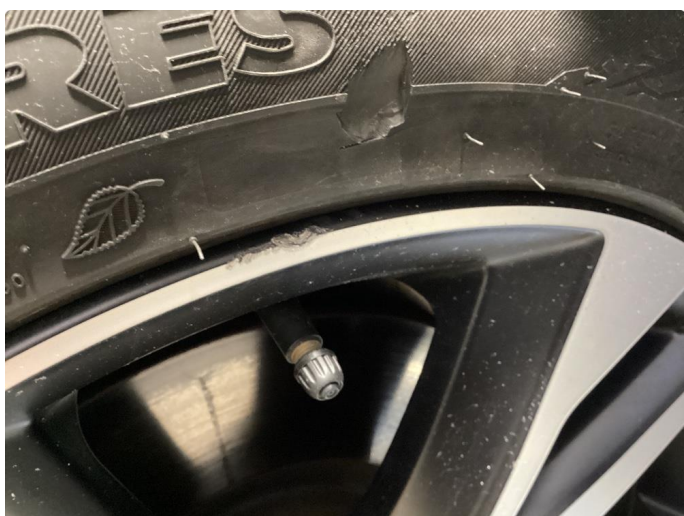
1.4 Vinter hjul venstre foran

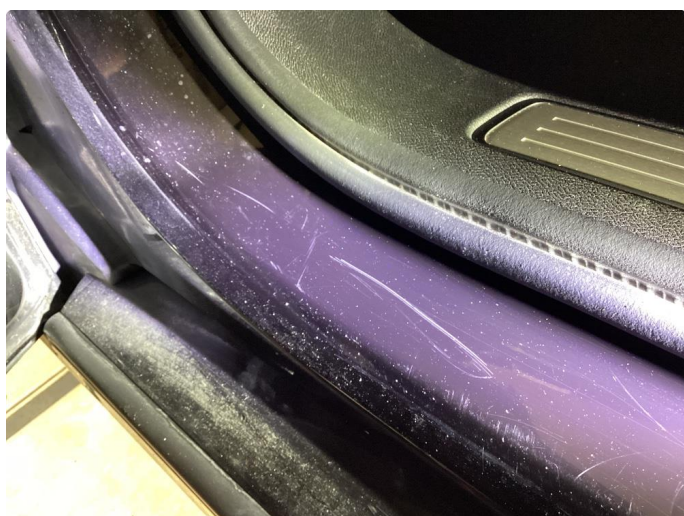
1.5 Ripper i innsteg/dørterskel alle 4 dører

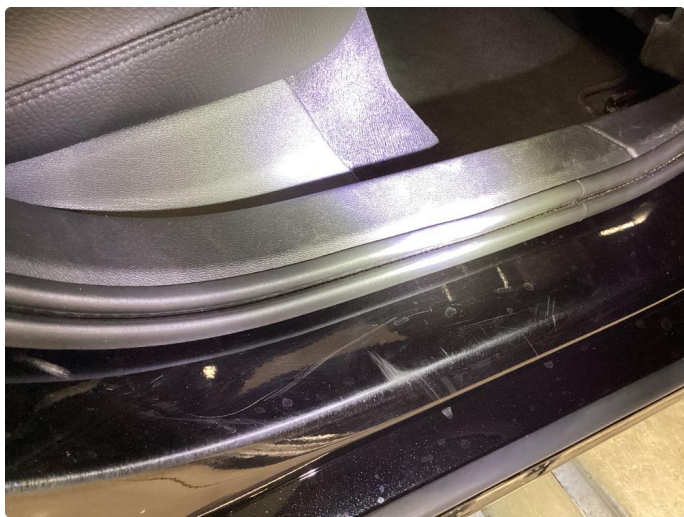
1.5 Riper i innsteg/dørterskel alle 4 dører

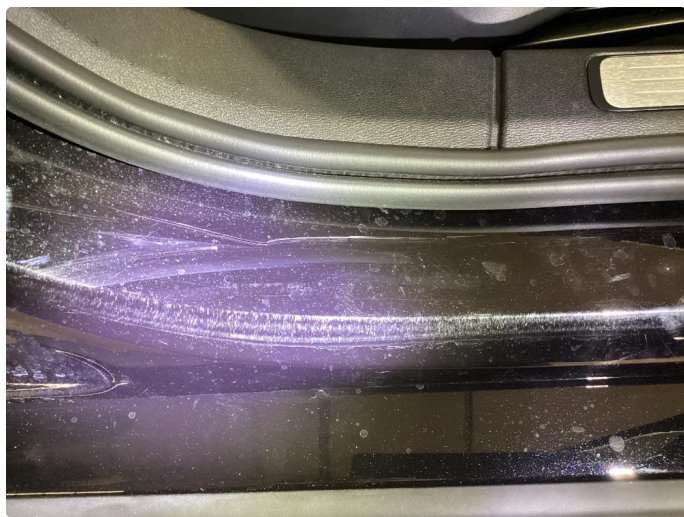
1.5 Riper i innsteg/dørterskel alle 4 dører

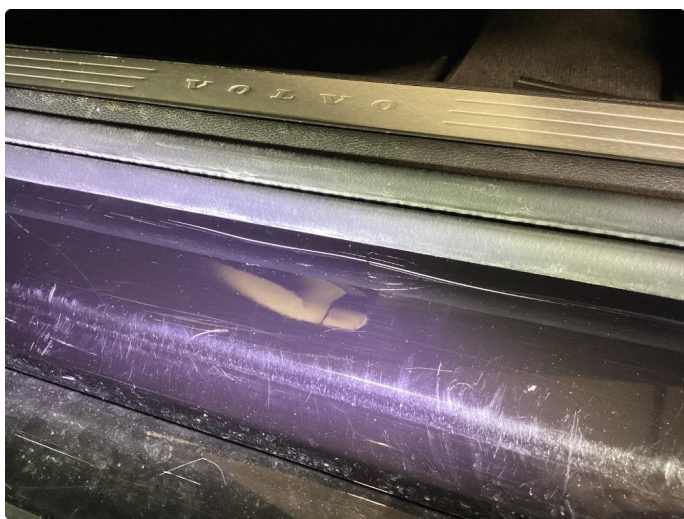
1.5 Riper i innsteg/dørterskel alle 4 dører

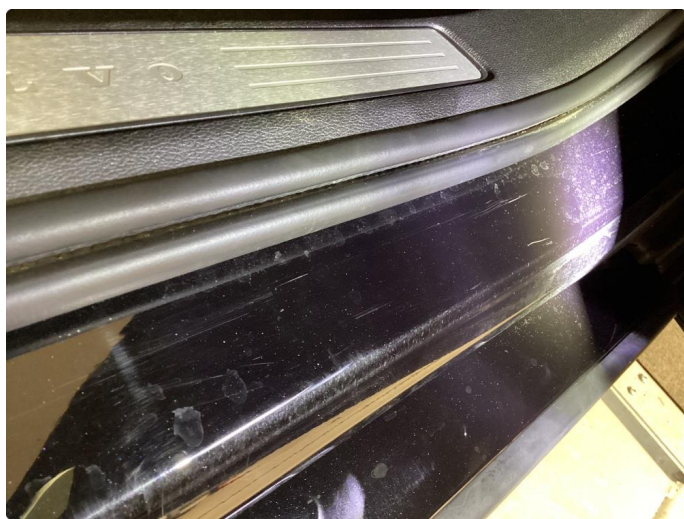
1.5 Riper i innsteg/dørterskel alle 4 dører

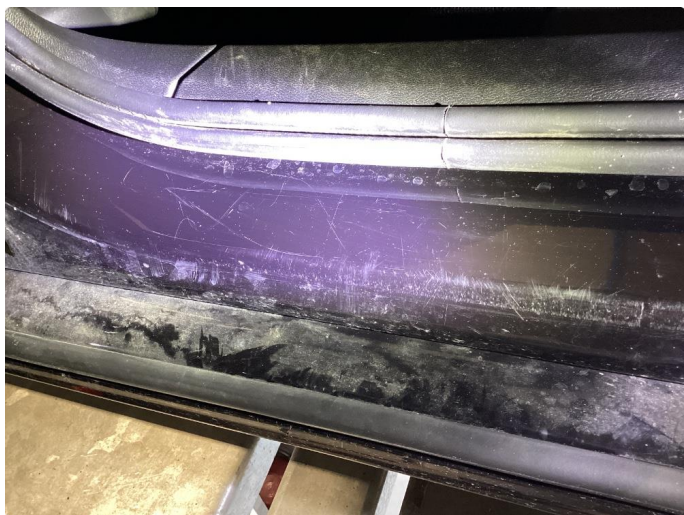
1.5 Riper i innsteg/dørterskel alle 4 dører
