SUBARU IMPREZA 114 HK AUTOMAT 4X4
TESTDATO: 01.07.2022 KODE: 984574

YN63262	65 259 KM	08.02.2018 Førstegang registrert	Bensin
----------------	------------------	--	---------------

NBF Tilstandsrapport er utarbeidet av Norges Bilbransjeforbund og Forbrukerrådet.

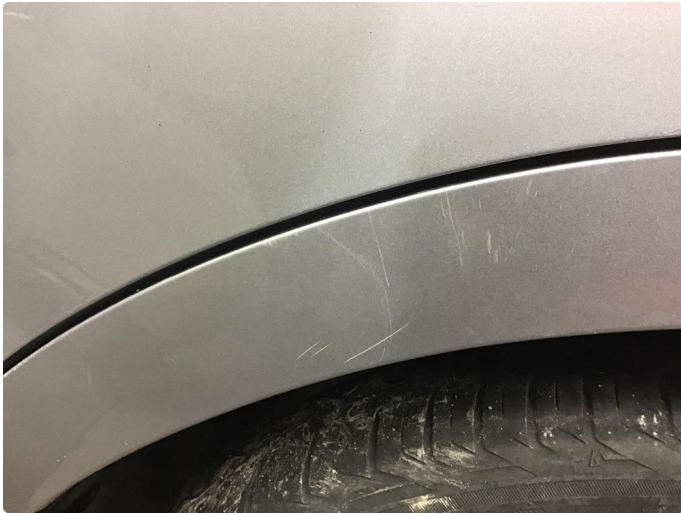
Punkt	Beskrivelse	Plassering
1. EKSTERIØR		
1.1 Skjermer	Bruksripe	venstre bak

1.1 Ripe(r)
