RENAULT KADJAR 110 HK AUTOMAT FORHJULSDRIFT

TESTDATO: 21.10.2022 KODE: 104323  
8

XV69778

NBF Tilstandsrapport er utarbeidet av Norges Bilbransjeforbund og Forbrukerrådet.

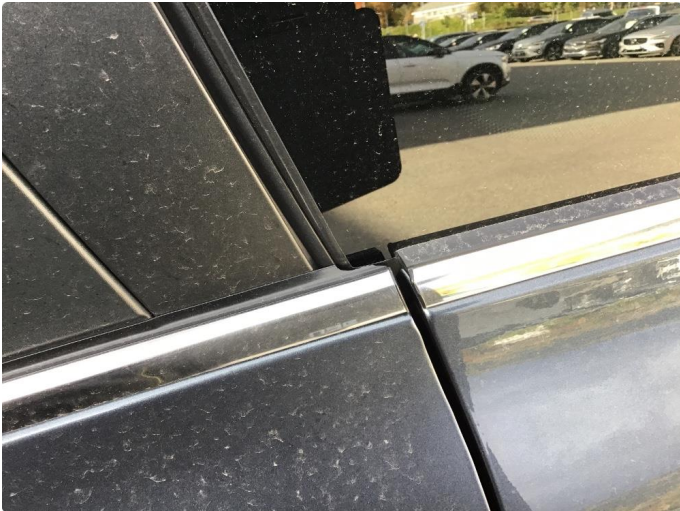
| Punkt | Beskrivelse | Plassering |
|---|---|---|
| 1.1 Dører | litt skadede lister, bakdører. | |

1.1 Litt skadede lister, bakdører.

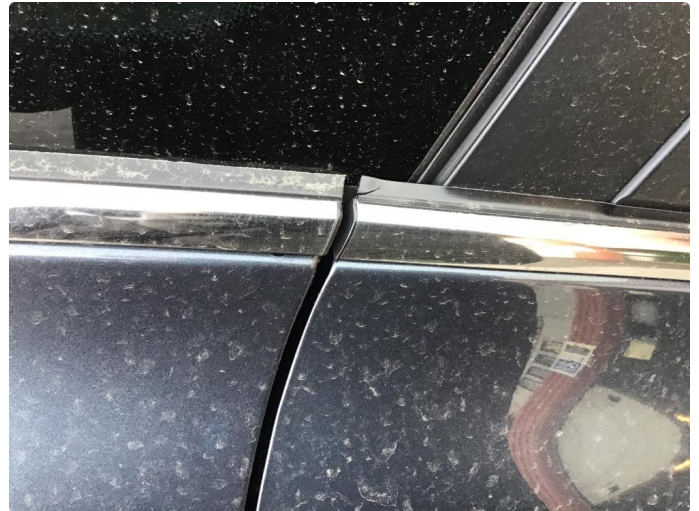
1.1 Litt skadede lister, bakdører.

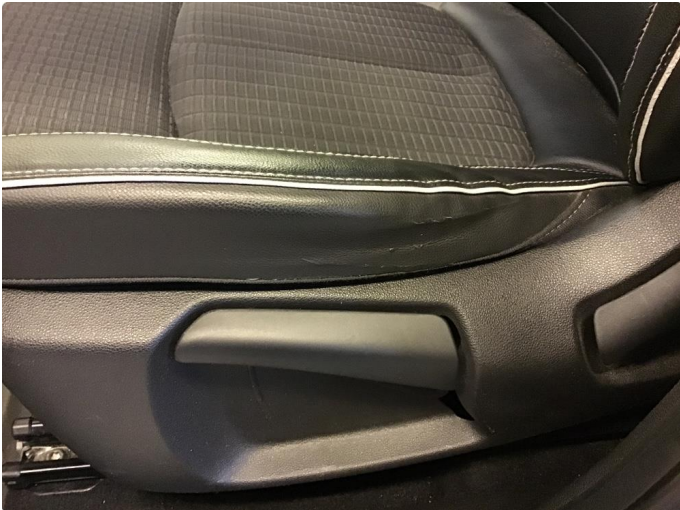
| Punkt | Beskrivelse | Plassering |
|---|---|---|
| 2.1 Seter | litt trykkskade på førerstolens sittepute | |

2.1 Litt trykkskade på førerstolens sittepute
