**MERCEDES-BENZ A-KLASSE 136 HK AUTOMAT FORHJULSDRIFT**
**TESTDATO: 19.10.2022**
**KODE: 104173  
0**

<b>YF14989</b>

NBF Tilstandsrapport er utarbeidet av Norges Bilbransjeforbund og Forbrukerrådet.

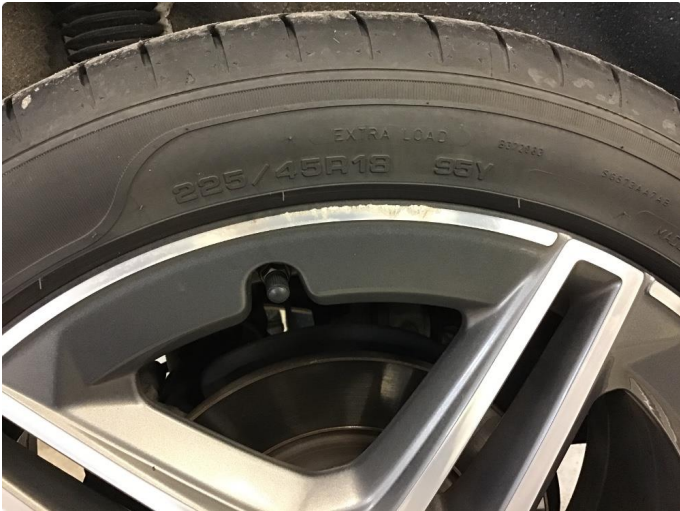
1.2 Felg kantkjørt

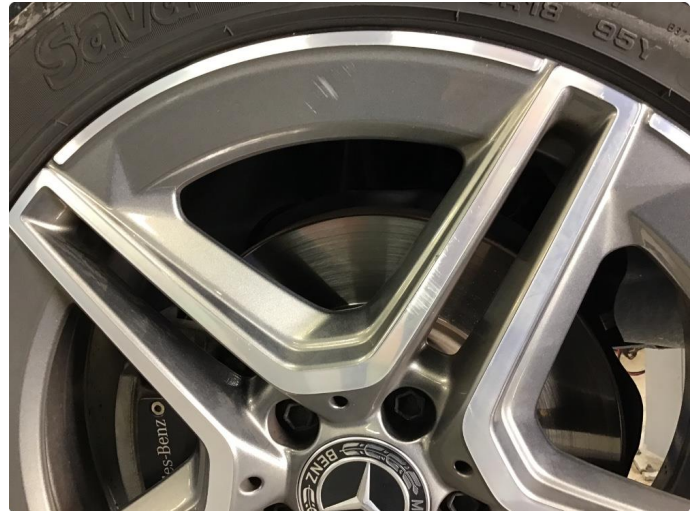
1.2 Felg kantkjørt

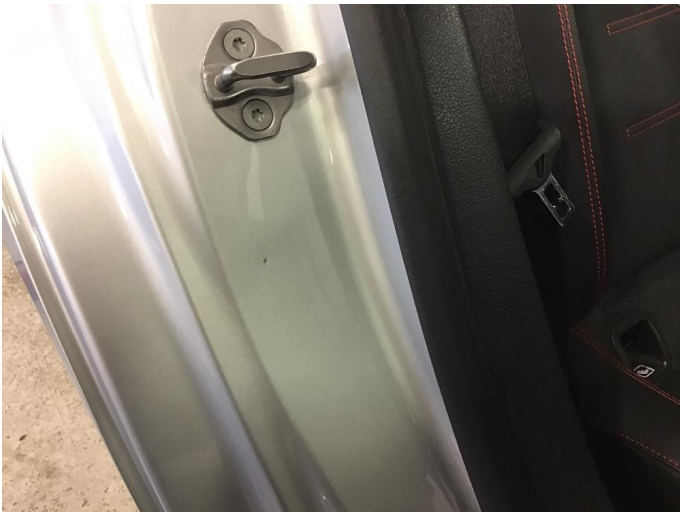
1.3 Mindre merke etter beltespenn

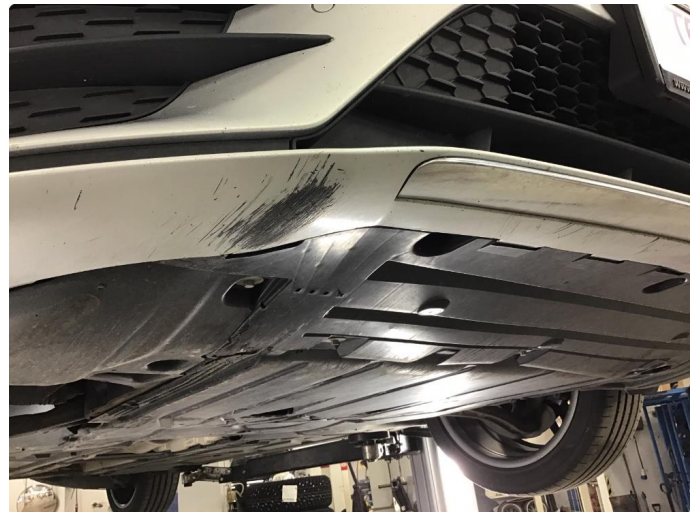
1.4 Skrubbskader i underkant av støtfanger

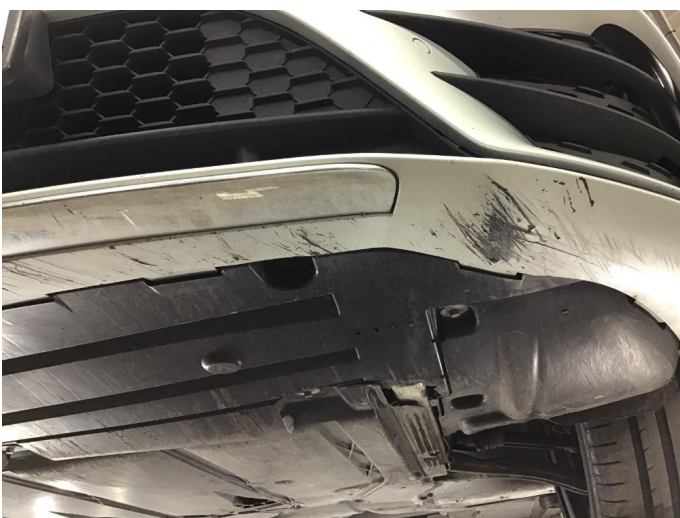
1.4 Skrubbskader i underkant av støtfanger
