TOYOTA YARIS FORHJULSDRIFT

TESTDATO: 02.11.2022    KODE: 105044  
0

CHASSISNR: VNKKBAC300A178877

NBF Tilstandsrapport er utarbeidet av Norges Bilbransjeforbund og Forbrukerrådet.

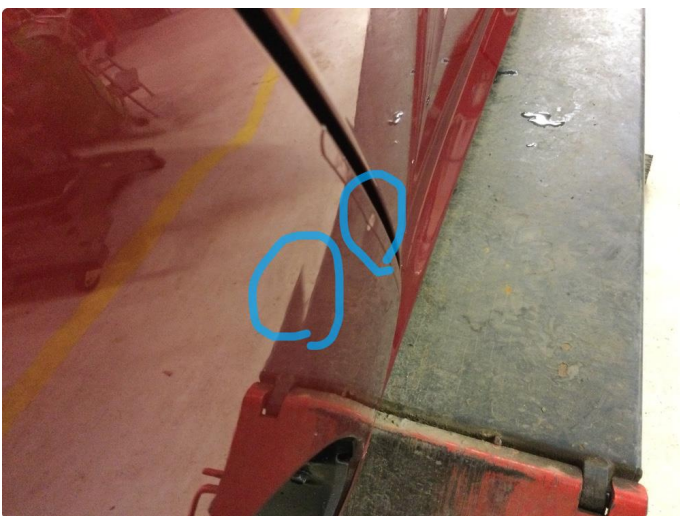
| Punkt | Beskrivelse | Plassering |
|---|---|---|
| 1.5 Skjermer | skade | høyre bak |

1.5 Skade

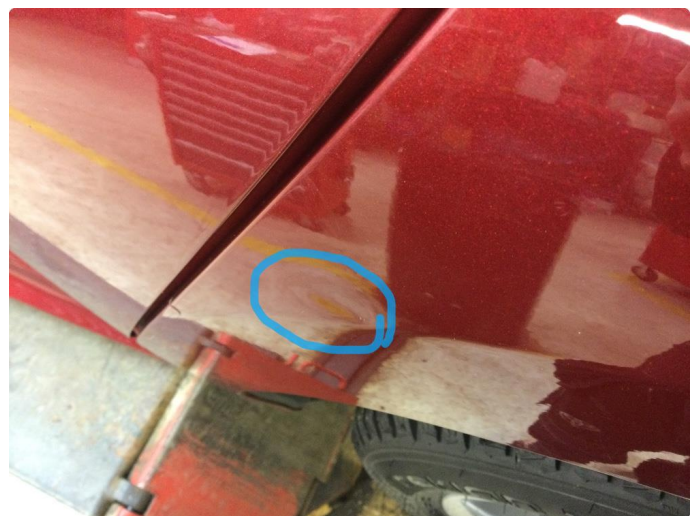
| Punkt | Beskrivelse | Plassering |
|---|---|---|
| 1.6 Skjermer | skade | venstre foran |

1.6 Skade

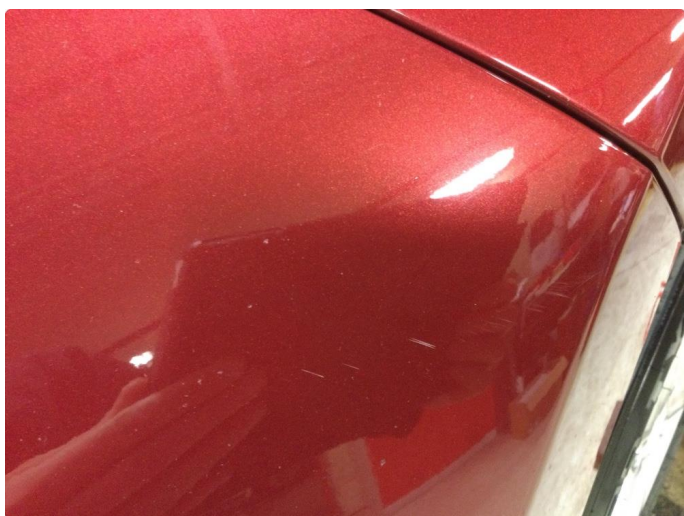
| Punkt | Beskrivelse | Plassering |
|---|---|---|
| 1.10 Støtfanger | ripe(r) ned til grunning | venstre foran |

1.10 Ripe(r) ned til grunning

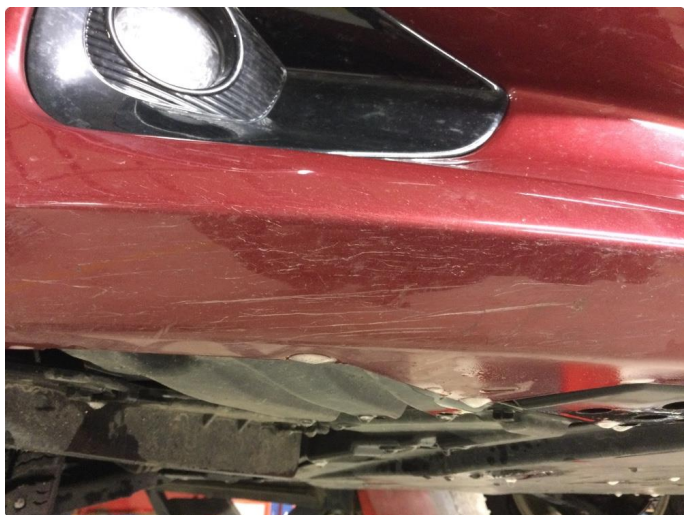
1.10 Ripe(r) ned til grunning
