VOLVO V90 4X4
TESTDATO: 06.12.2022 **KODE: 106209**
9

ZA21768

CHASSISNR: YV1PWBFVDM1168025	BRUKTIMPORT: Nei
KJØRETØY: Personbil	FRIST FOR PKK: 29.03.2025

NBF Tilstandsrapport er utarbeidet av Norges Bilbransjeforbund og Forbrukerrådet.

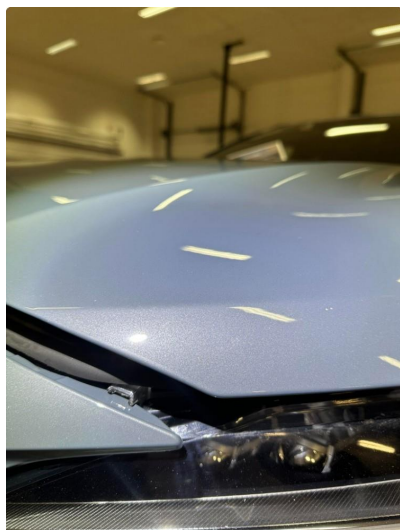
1.1 Noe steinsprut i panser

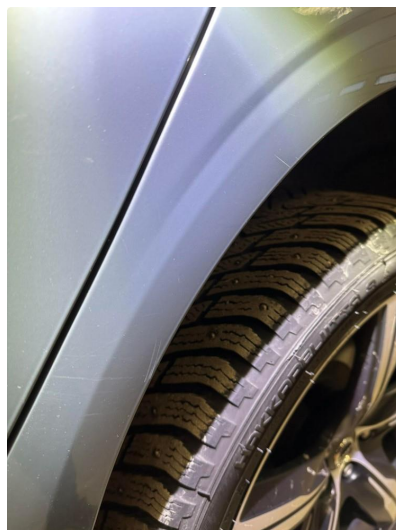
1.2 Små riper venstre bakdør

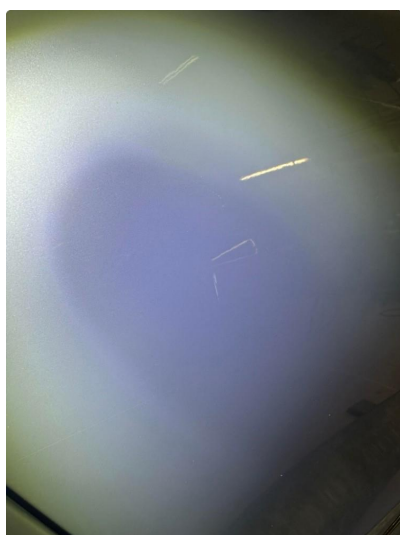
1.3 Noe riper høyre bakdør

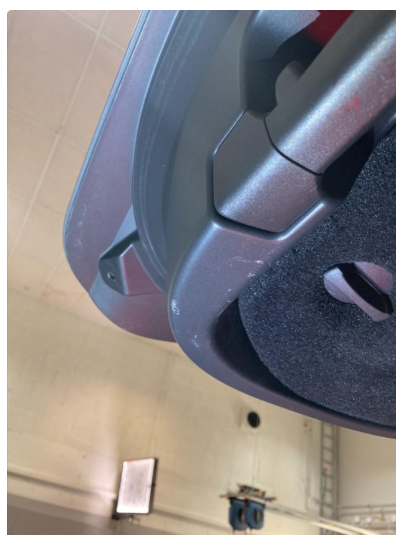
1.4 Noe bruksmerker/Små bruksriper på inside bakluke

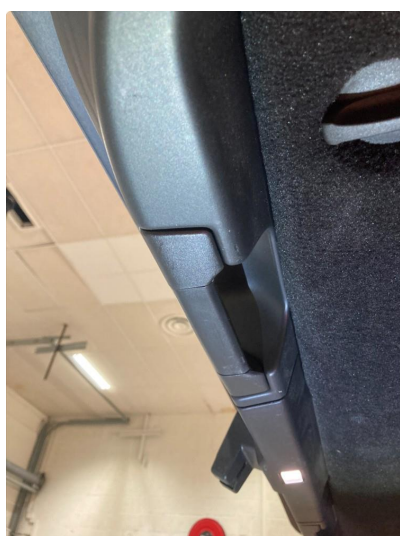
1.4 Noe bruksmerker/Små bruksriper på inside bakluke

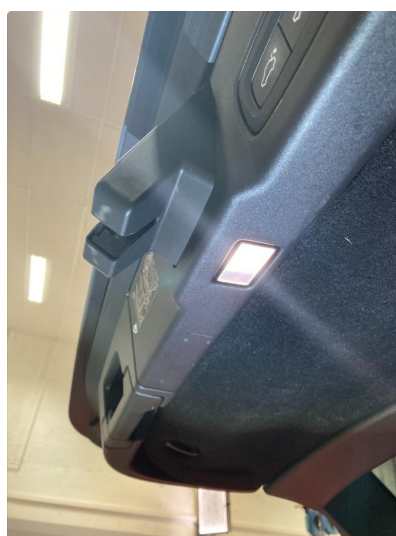
1.4 Noe bruksmerker/Små bruksriper på inside bakluke

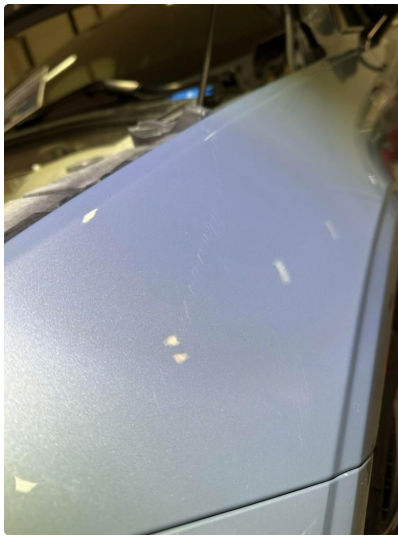
1.5 Noe riper venstre forskjerm

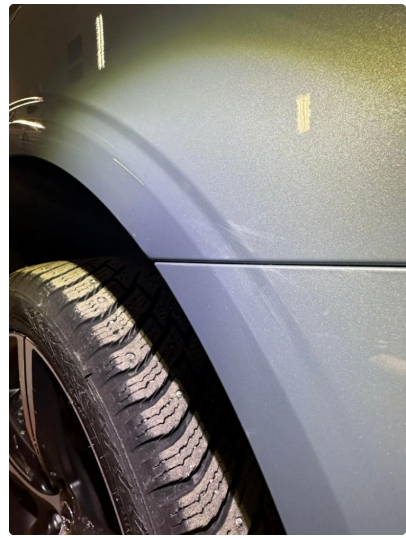
1.6 Noe riper venstre bakskjerm

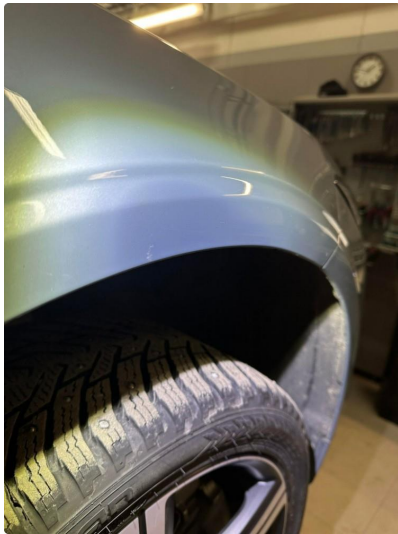
1.7 Noe riper høyre forskjerm

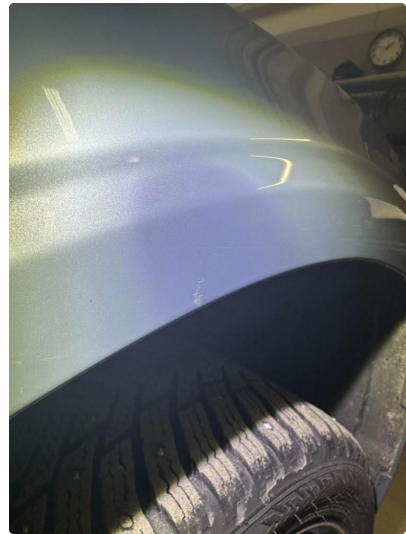
1.7 Noe riper høyre forskjerm

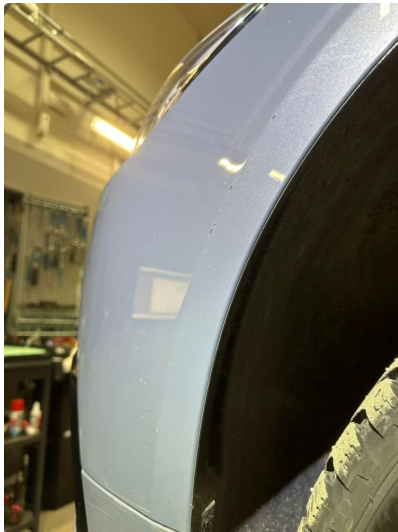
1.8 Noe riper i støtfanger fremme

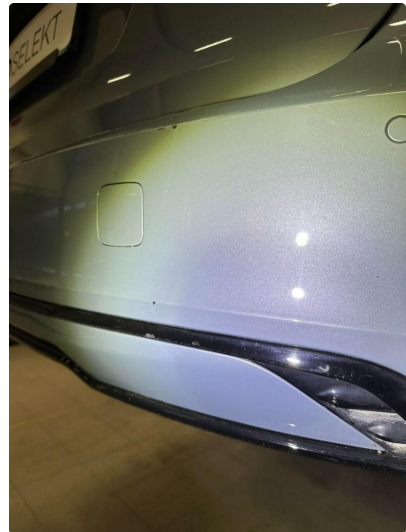
1.9 Noe riper og merker bakfanger/list.

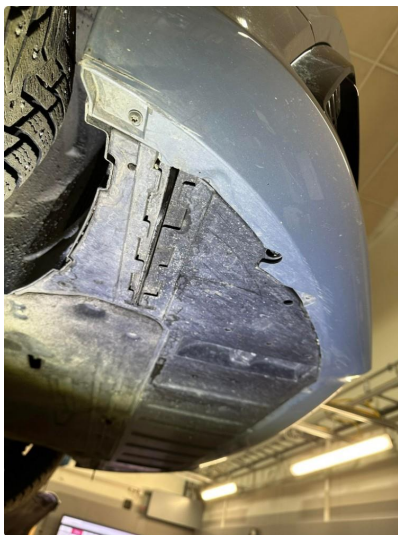
1.10 Noe skrubbskader underkant støtfanger fremme

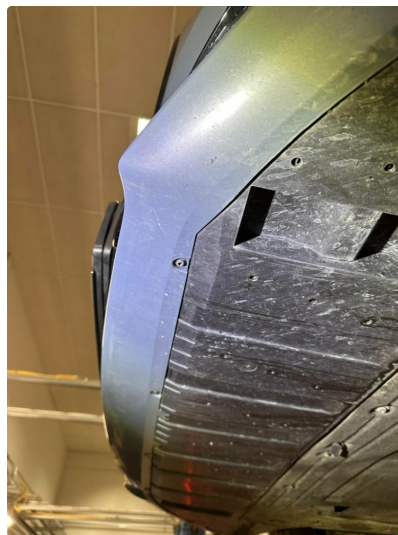
1.10 Noe skrubbskader underkant støtfanger fremme

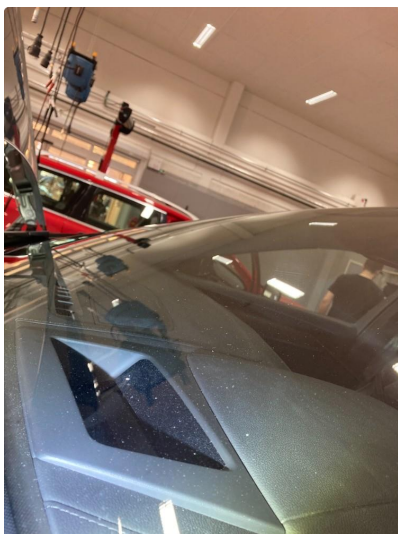
1.11 Noe steinsprut i frontrute

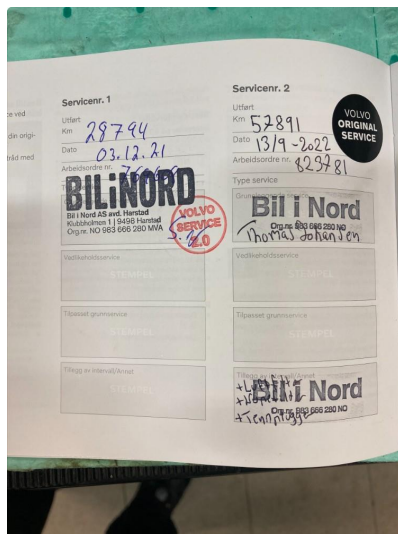
2.1 Tidligere servicer:
03/12-21 = 28xxxKm
13/09-22 = 57xxxKm

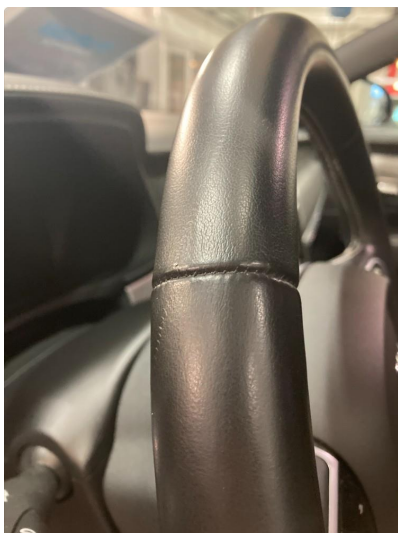
3.1 Lite slitasjemerke på ratt
