TOYOTA COROLLA FORHJULSDRIFT
TESTDATO: 22.11.2022 **KODE: 106053**
9

YF17202

NBF Tilstandsrapport er utarbeidet av Norges Bilbransjeforbund og Forbrukerrådet.

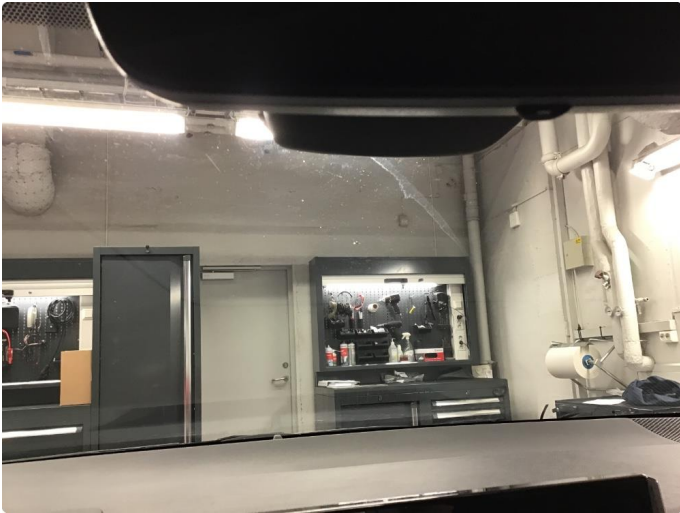
1.2 Skiftet frontrute på grunn av steinsprang.

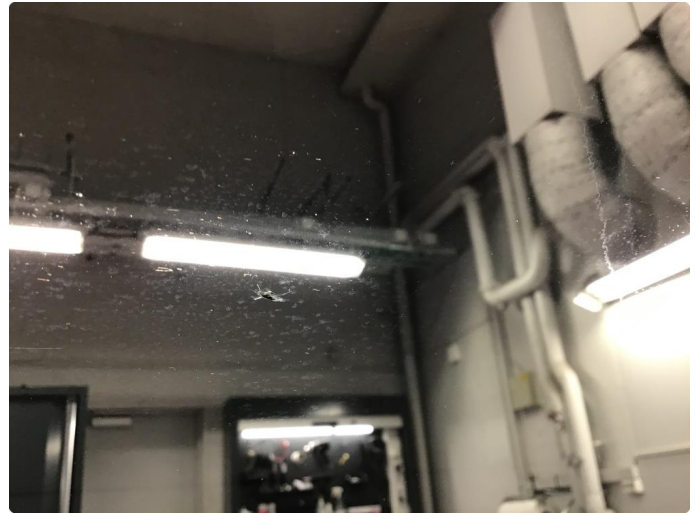
1.2 Skiftet frontrute på grunn av steinsprang.
