**TOYOTA COROLLA FORHJULSDRIFT**
**TESTDATO: 21.11.2022**    **KODE: 106261**  
**6**

<b>YF15821</b>

NBF Tilstandsrapport er utarbeidet av Norges Bilbransjeforbund og Forbrukerrådet.

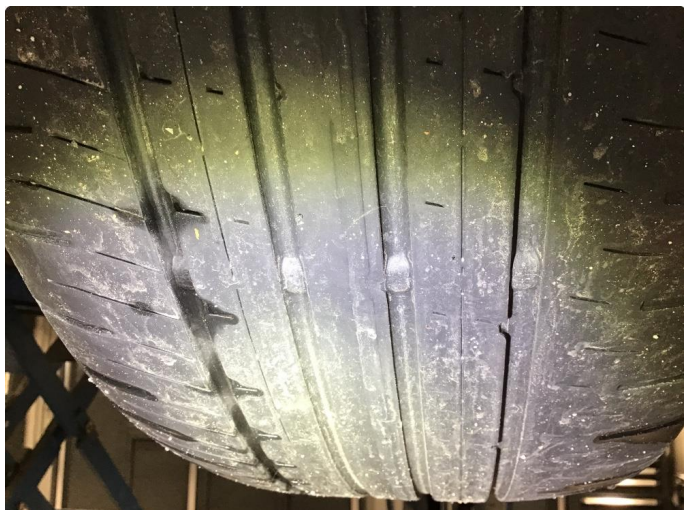
1.3 Skiftet 2 sommerhjul

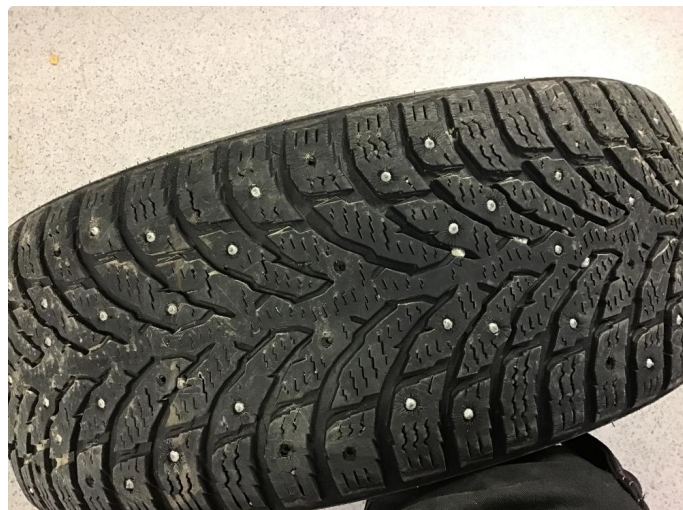
1.4 Skiftet 2 vinterhjul
