OPEL MOKKA 131 HK MANUELL 4X4
TESTDATO: 02.12.2022 **KODE: 100229**
8

YE94867

NBF Tilstandsrapport er utarbeidet av Norges Bilbransjeforbund og Forbrukerrådet.

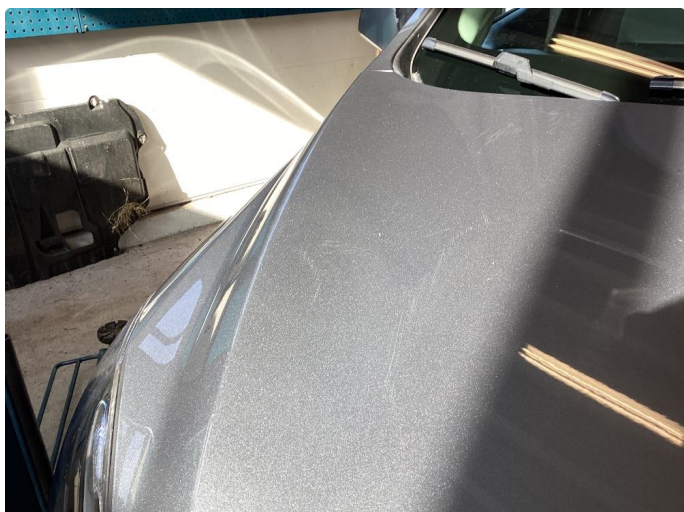
1.1 Moen bruksmerker på panser

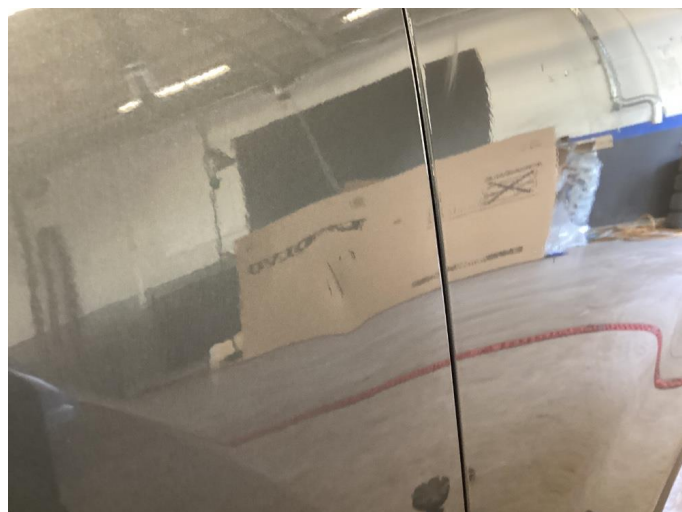
1.2 Bulk på venstre foran dør

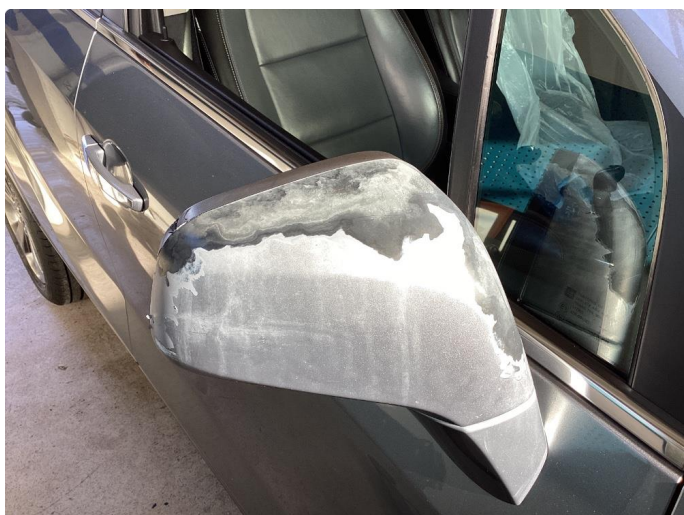
1.3 Byttet deksel på høyre speil - utført

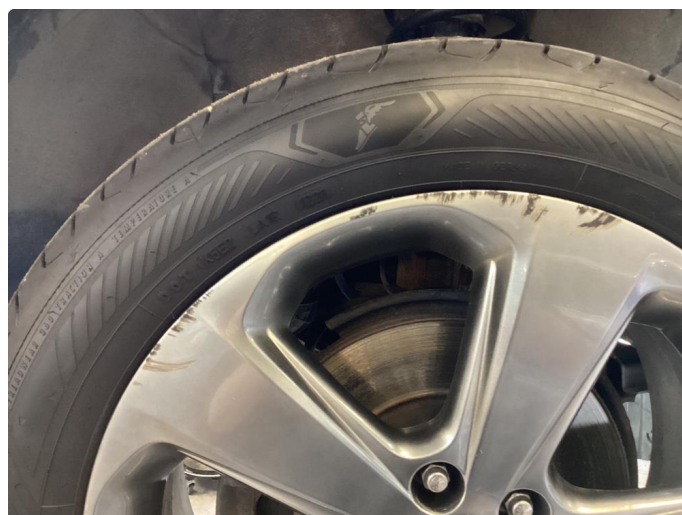
1.4 1 sommerfelg er kantkjørt

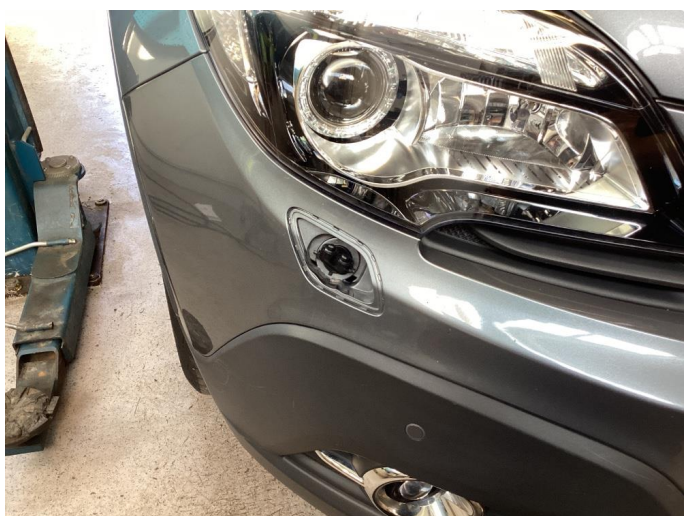
1.5 Mont. deksel på høyre lyktespyler - utført

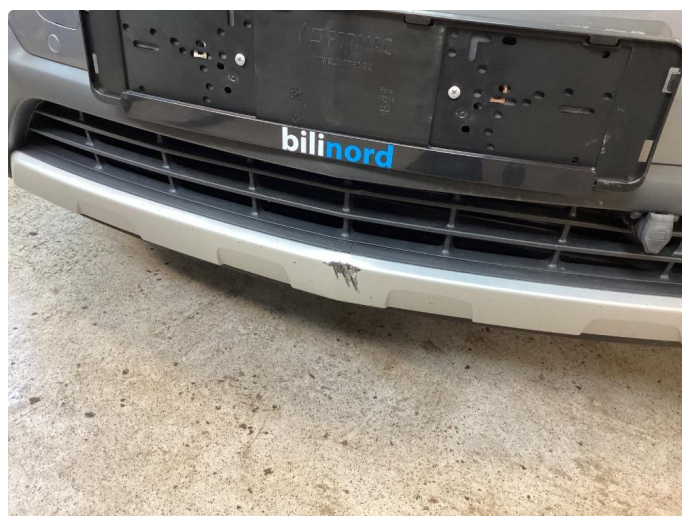
1.6 Bruksmerker på støtfanger foran

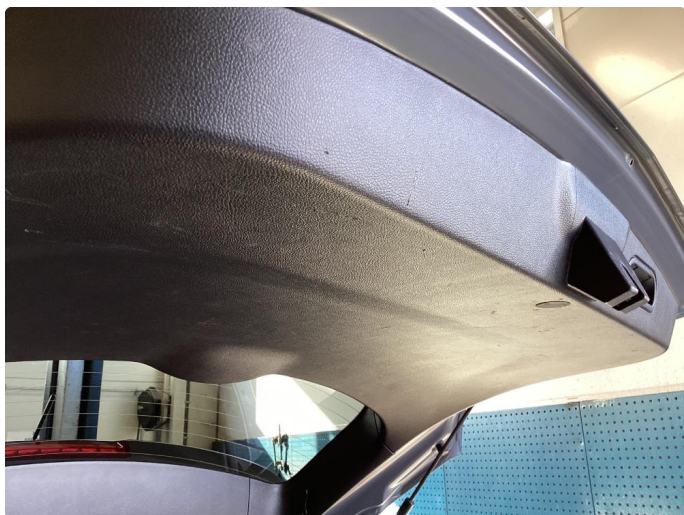
2.1 Noen bruksmerker på bakdør deksel

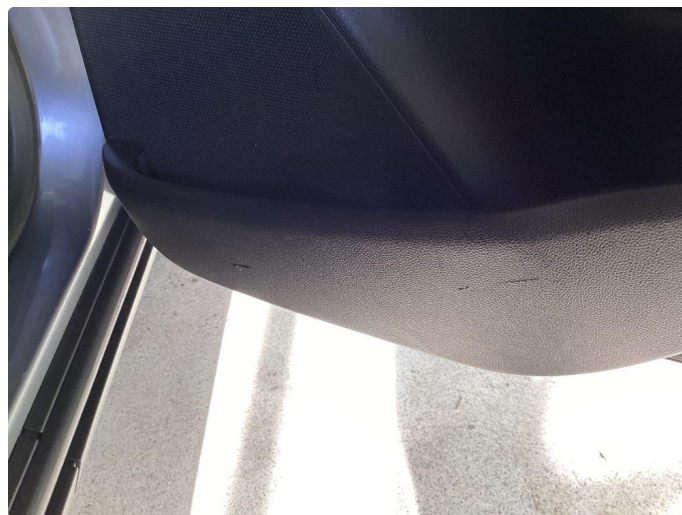
2.2 Riper på høyre bak dørtrekk

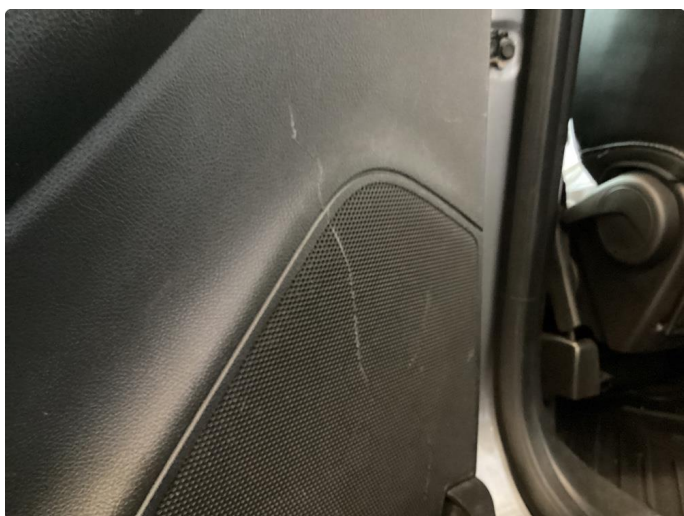
2.3 Bruksmerker på venstre bak høyttalerdeksel
