TOYOTA C-HR FORHJULSDRIFT
TESTDATO: 08.12.2022
KODE: 1074805

YT74650	17 528 KM	10.01.2020 Førstegang registrert	Bensin/ Batteri
----------------	------------------	--	----------------------------

NBF Tilstandsrapport er utarbeidet av Norges Bilbransjeforbund og Forbrukerrådet.

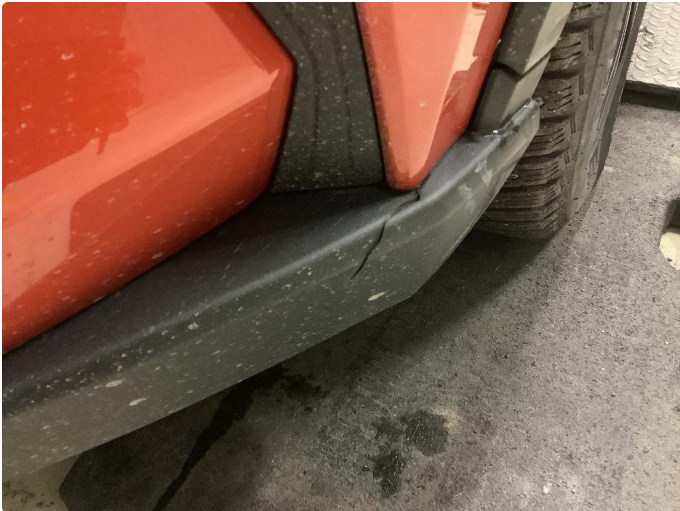
1.2 Skade. Fikset

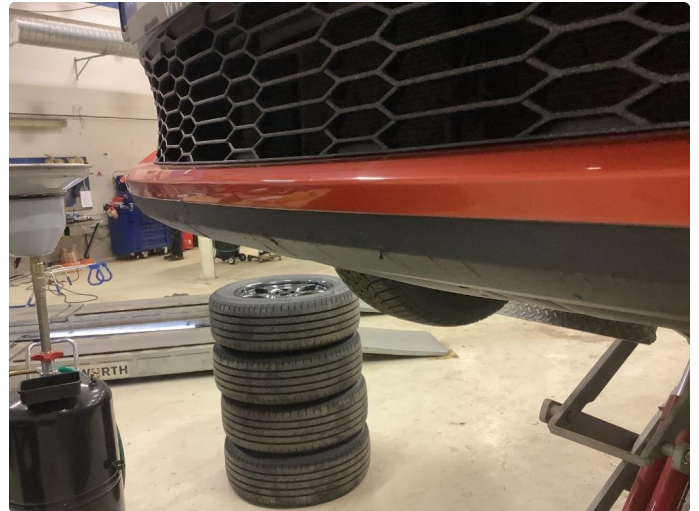
1.3 Skade. Fikset

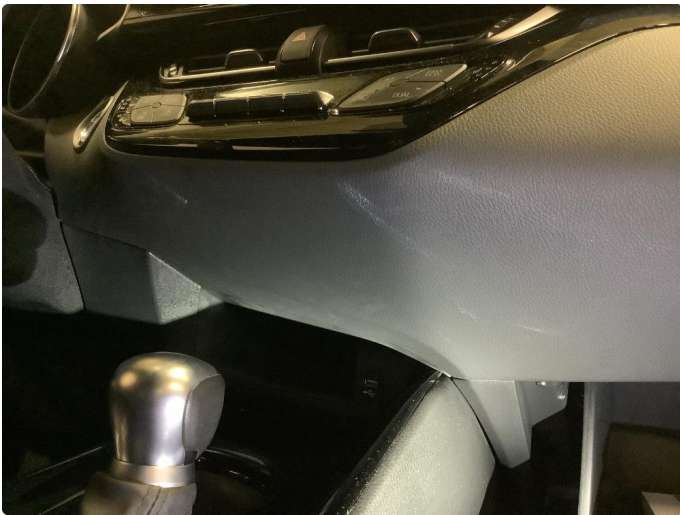
3.1 Misfarget. Fikset
