OPEL INSIGNIA 160 HK AUTOMAT FORHJULSDRIFT
TESTDATO: 03.11.2022 **KODE: 105187**
7

YT74811

NBF Tilstandsrapport er utarbeidet av Norges Bilbransjeforbund og Forbrukerrådet.

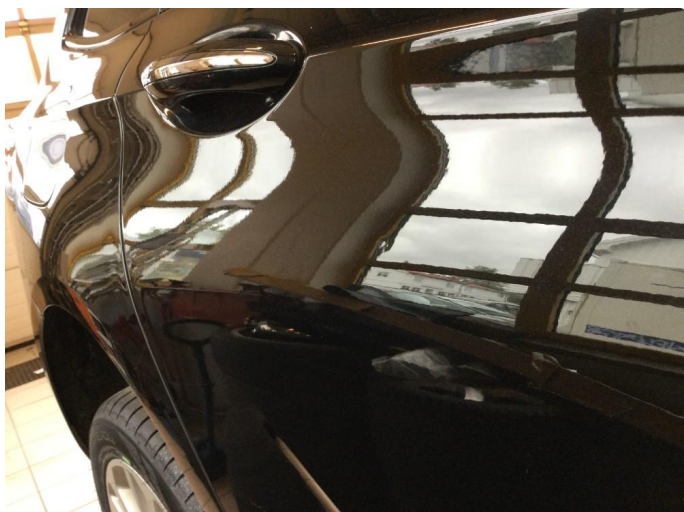
2.1 Noen riper og småbulker

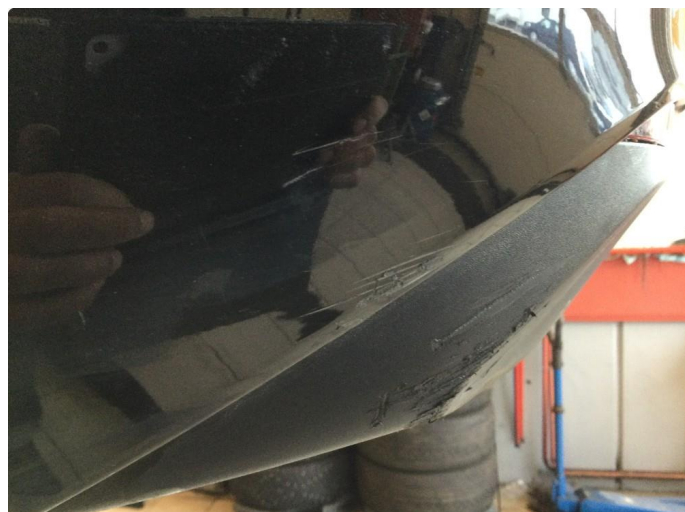
2.1 Noen riper og småbulker

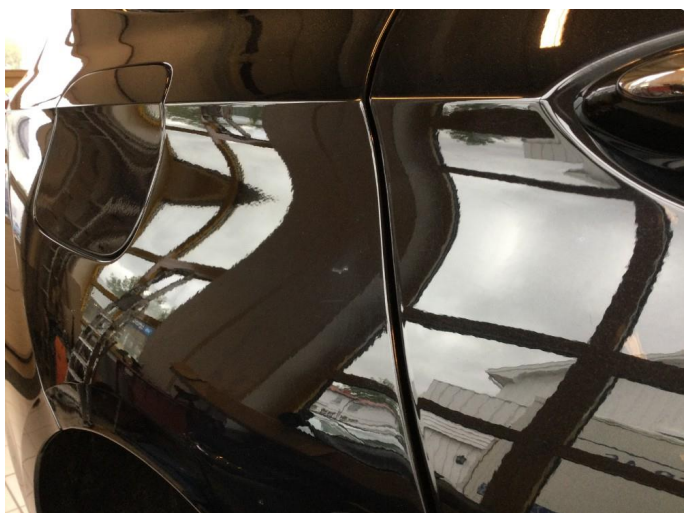
2.1 Noen riper og småbulker

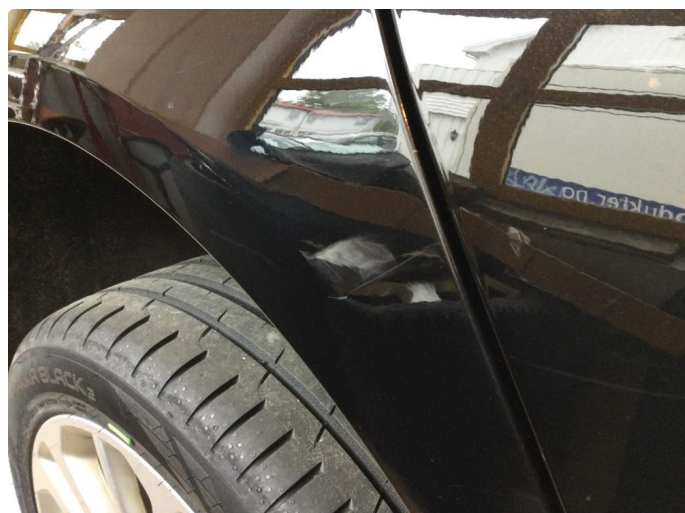
2.1 Noen riper og småbulker

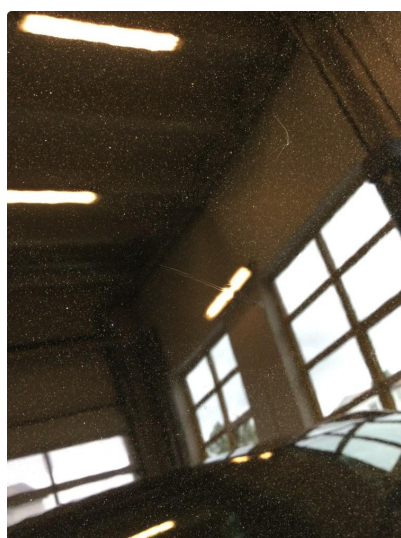
2.1 Noen riper og småbulker

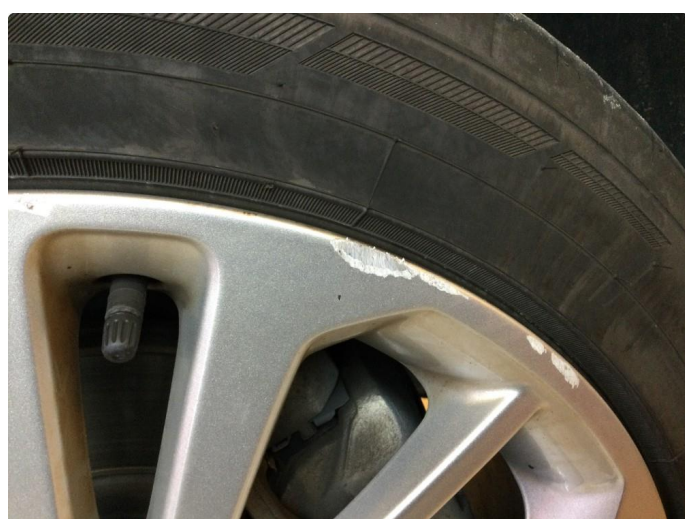
2.2 Skade på felg

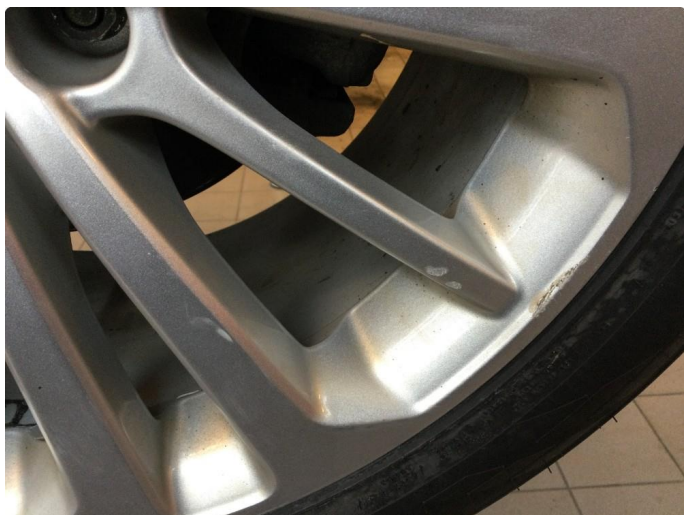
2.2 Skade på felg

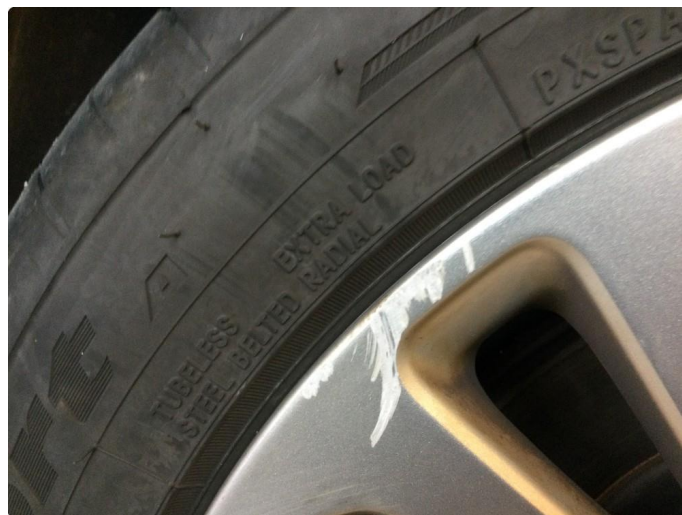
2.2 Skade på felg

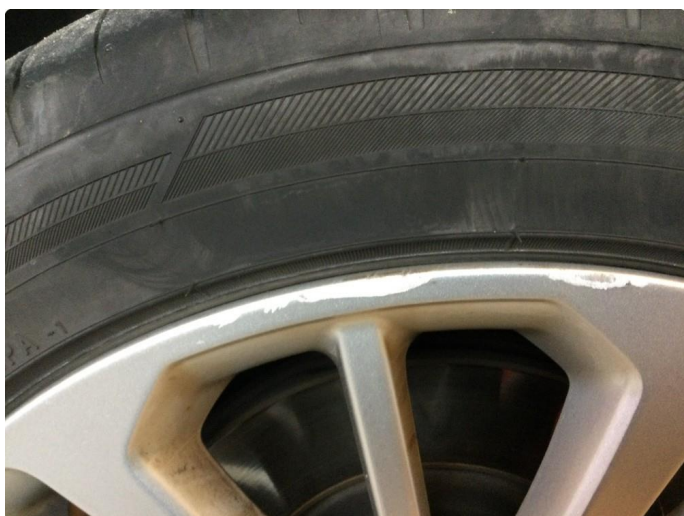
2.2 Skade på felg

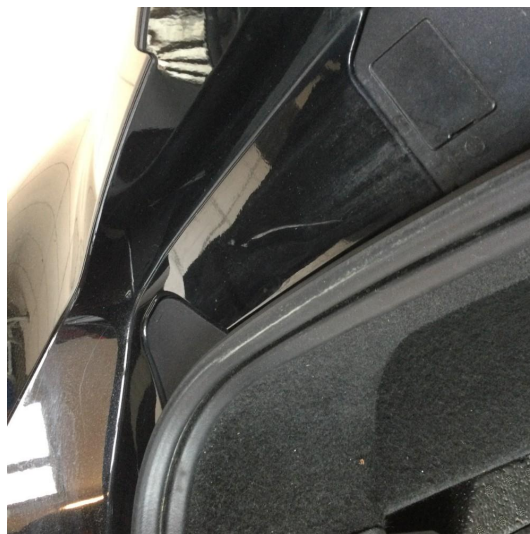
2.4 Ripe(r)

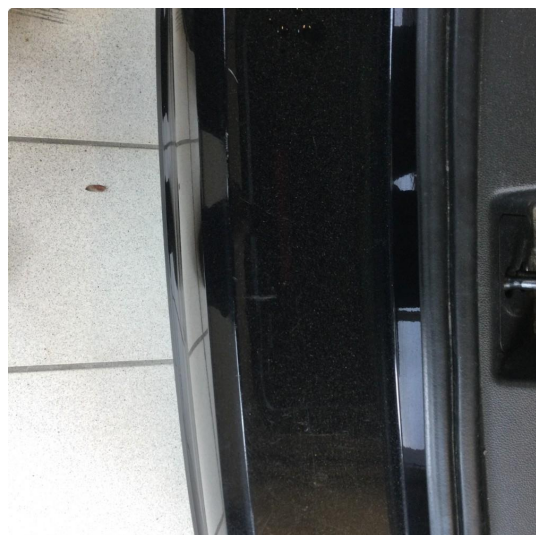
2.4 Ripe(r)

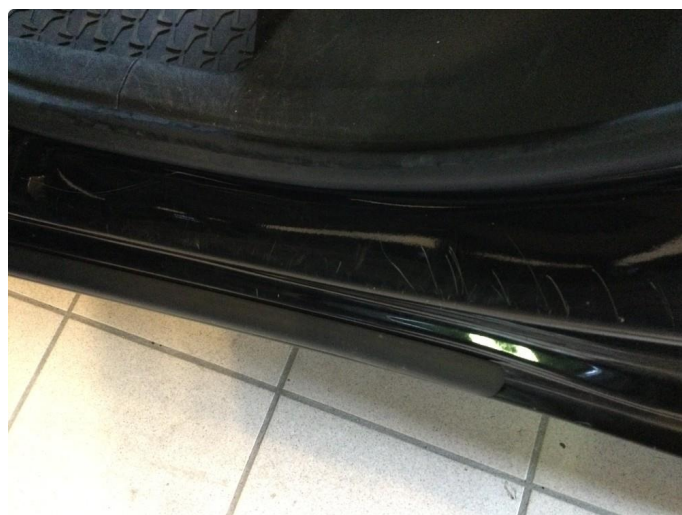
2.4 Ripe(r)

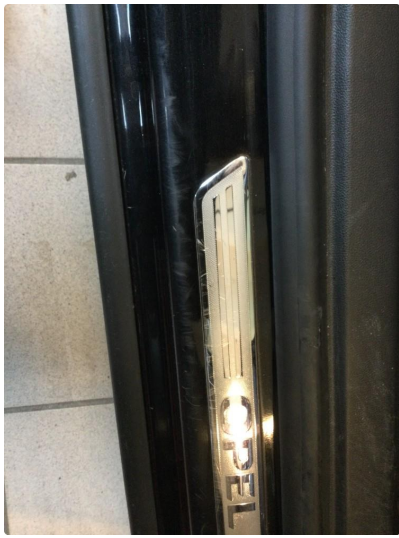
2.4 Ripe(r)

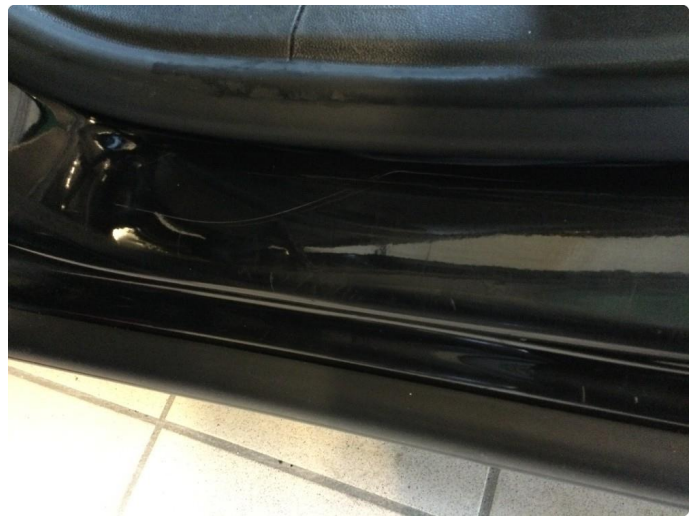
2.4 Ripe(r)

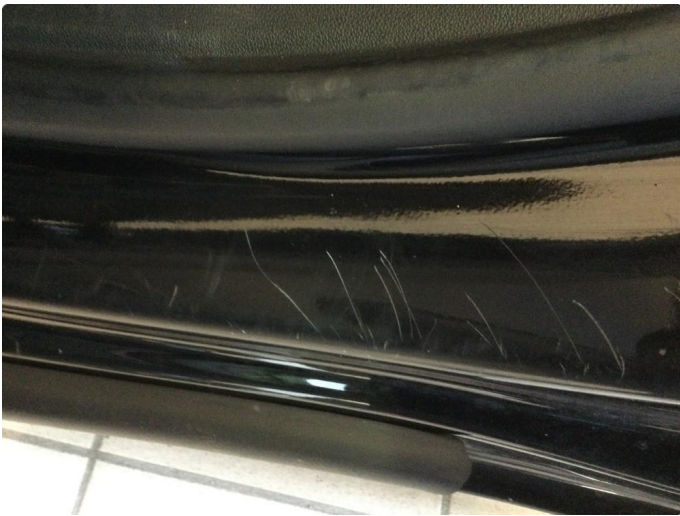
2.4 Ripe(r)

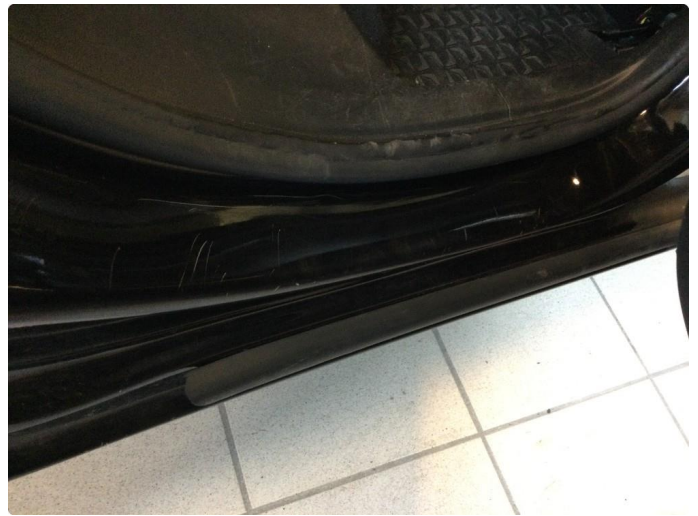
2.4 Ripe(r)

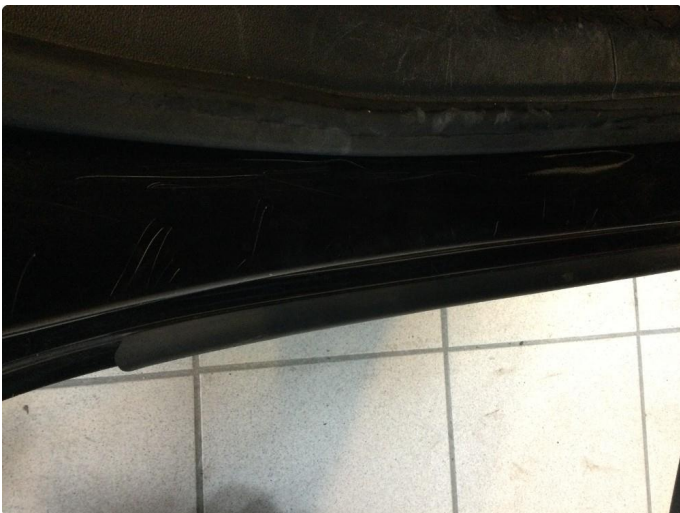
2.4 Ripe(r)

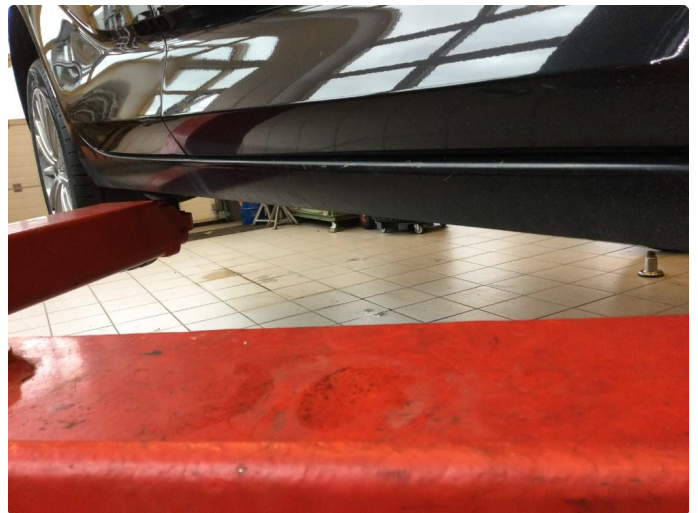
2.5 Skade

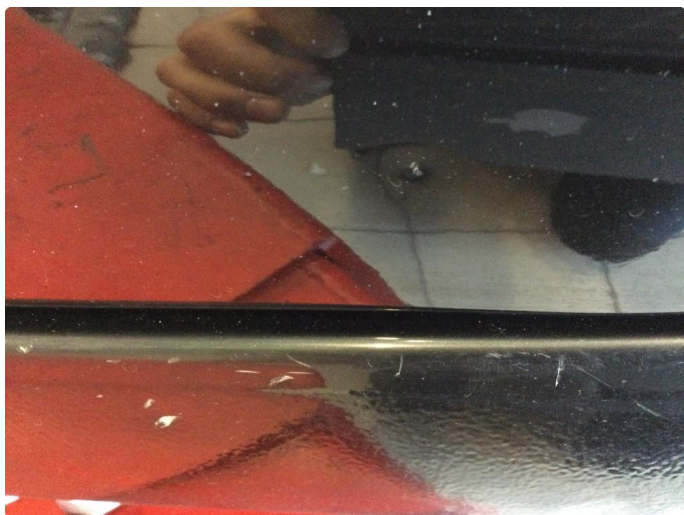
2.5 Skade

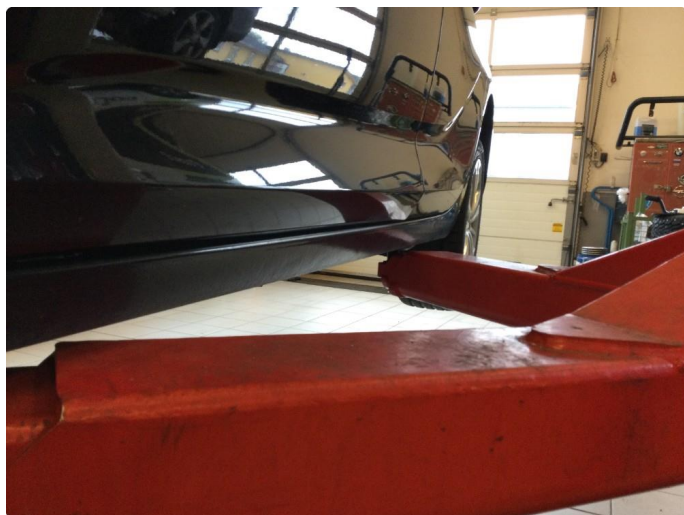
2.5 Skade

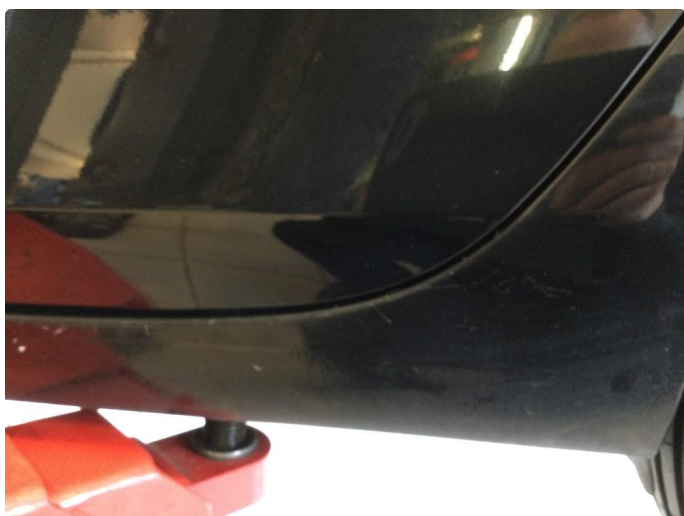
2.5 Skade

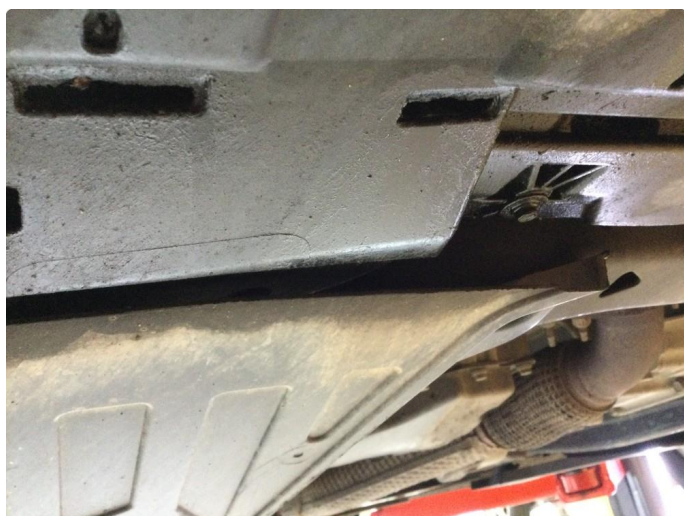
4.2 Øvrige feil

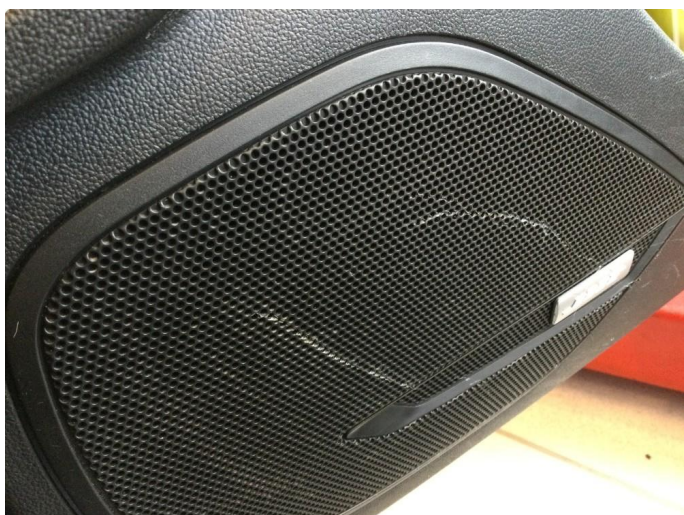
5.1 Høytalerdeksel skadet

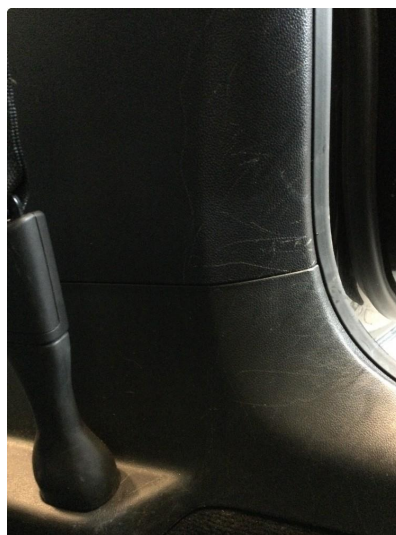
5.2 Ripe(r)
