**LEXUS RX 4X4**
**TESTDATO: 30.11.2022**    **KODE: 106860**  
**2**

<b>BT82311</b>

<b>CHASSISNR:</b> JTJBGMA502039037	<b>BRUKTIMPORT:</b> Nei
<b>KJØRETØY:</b> Personbil	<b>FRIST FOR PKK:</b> 12.10.2023

NBF Tilstandsrapport er utarbeidet av Norges Bilbransjeforbund og Forbrukerrådet.

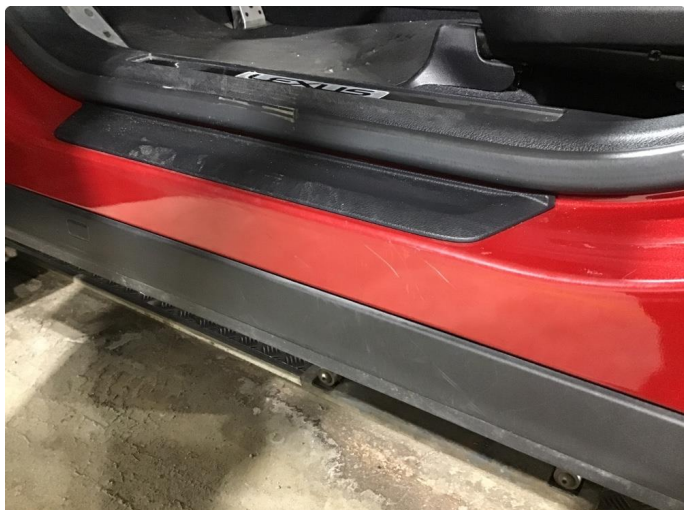
1.1 Noen riper og steinsprang i lakken

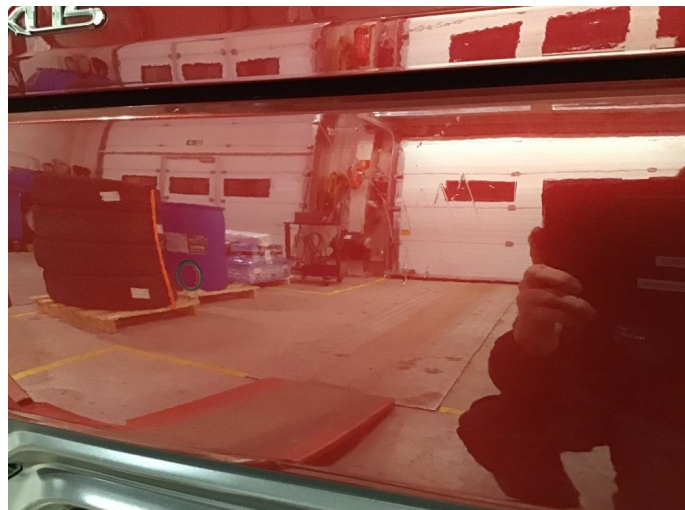
1.1 Noen riper og steinsprang i lakken

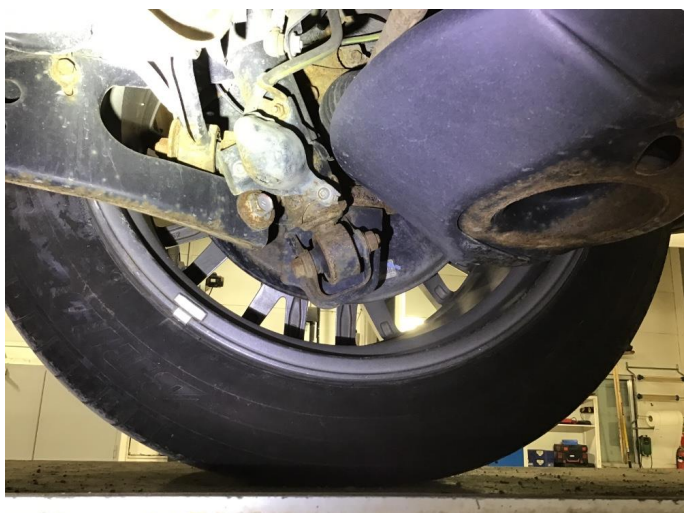
1.2 Mangler

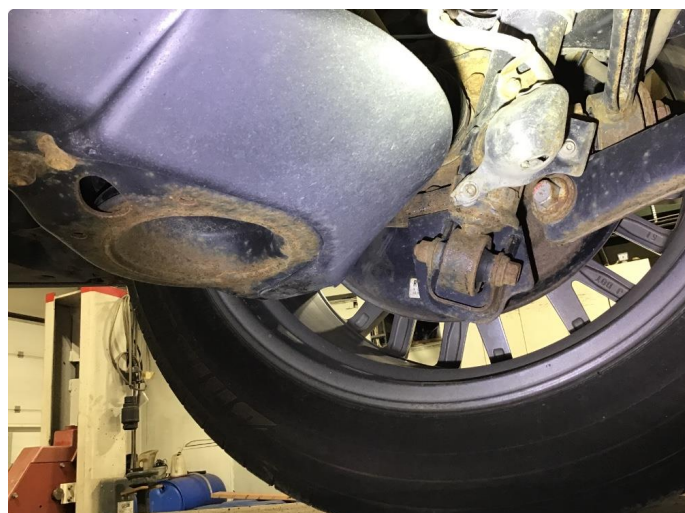
1.2 Mangler

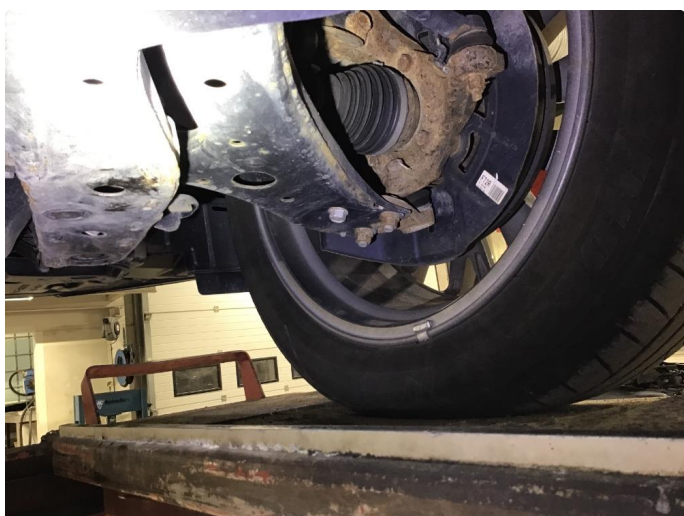
1.2 Mangler

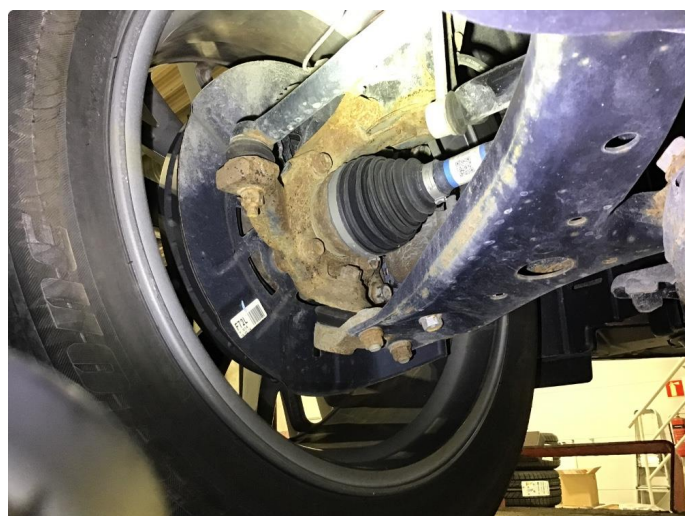
1.2 Mangler

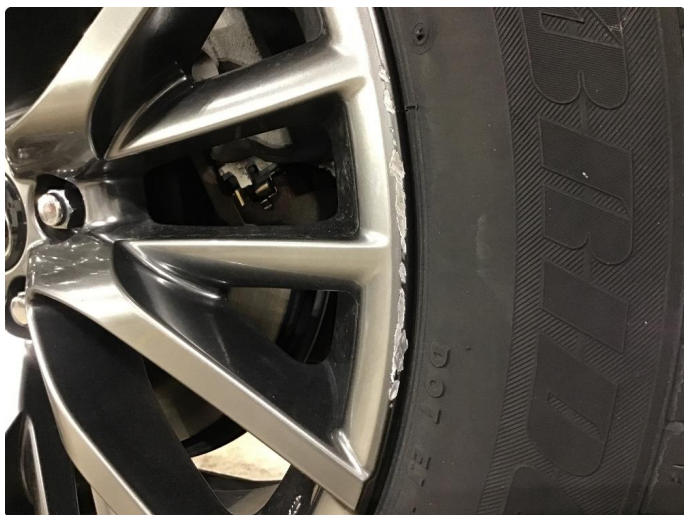
1.3 Skade på felg

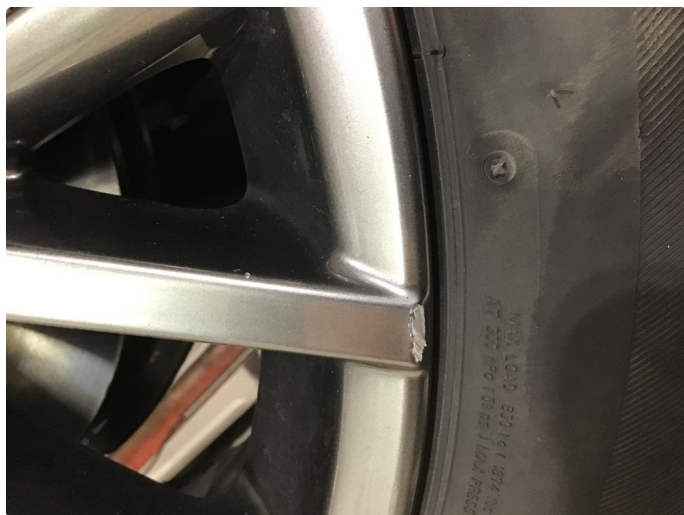
1.3 Skade på felg

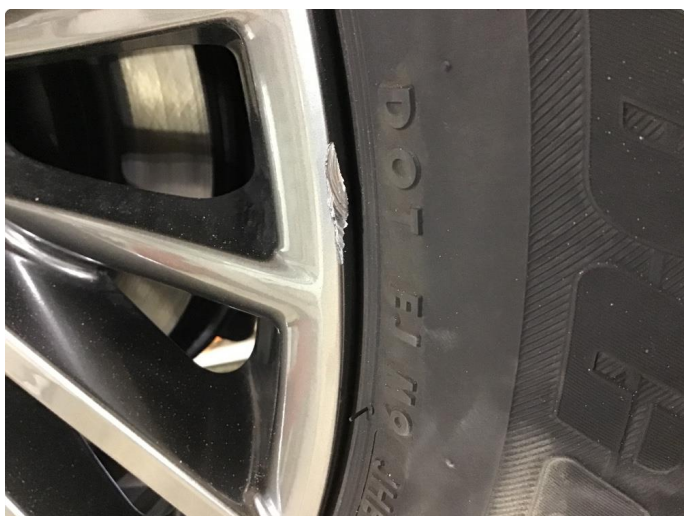
1.3 Skade på felg

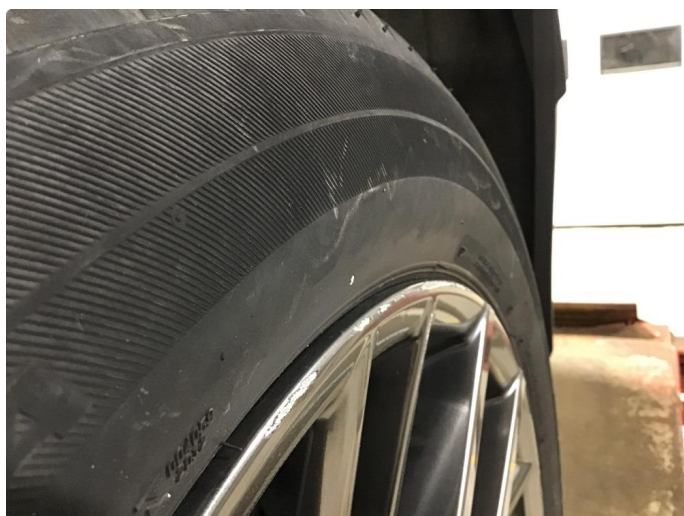
1.3 Skade på felg

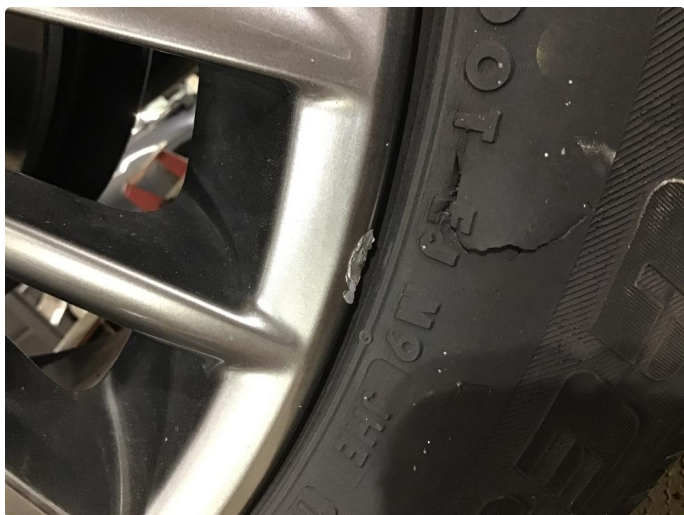
1.3 Skade på felg
