Vatnevegen 16 – 6092 Fosnavåg

Bustadeigedom med oppgradringsbehov til sals i Herøy (1515) –
Gnr. 37 Bnr. 114

Tilstandsrapport

Vatnevegen 16 , 6092 FOSNAVÅG

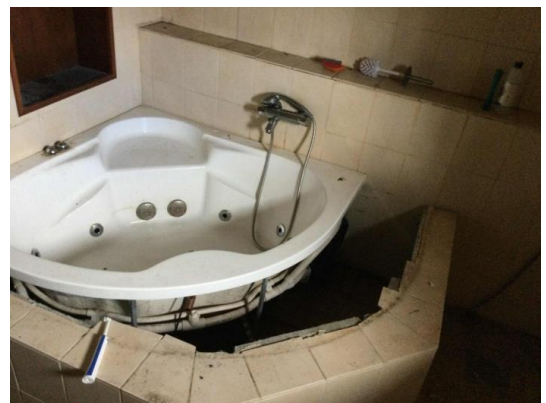
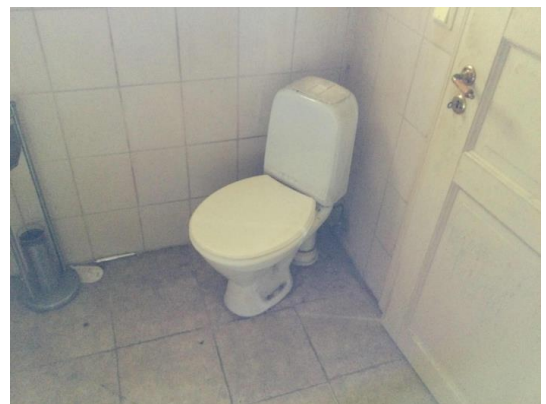
! TG 3

Badet er ubrukelig og må renoveres.

- Våtrommet står foran full oppgradering for å tåle en normal bruk etter dagens krav Alle bygningsdeler må rives og bygges opp på nytt Det er ikke behov for å gjennomføre en detaljert tilstandsanalyse, etter standardens krav

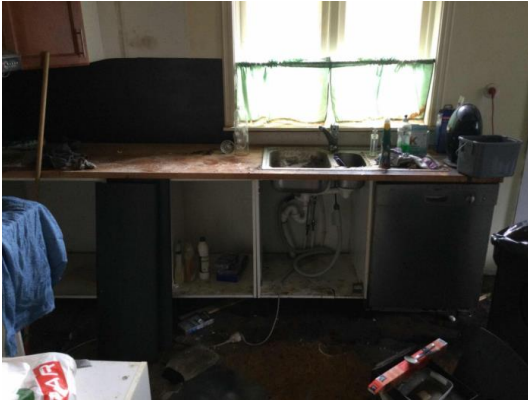
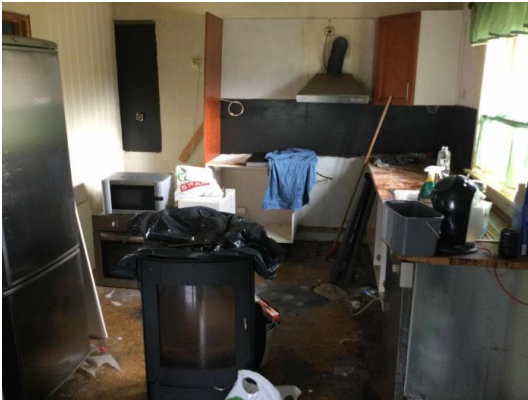
Kjøkken er ubrukelig og må renoveres.

- Det er påvist andre avvik:
- Det er påvist skader/fuktskjolder i kjøkkengulv.
- Det er ved bruk av fuktindikator rundt utsatte hvitevarer påvist indikasjoner på fuktighet.
- Det er påvist skader på overflater/kjøkkeninnredning utover normal slitasjegrad.
- Det er registrert utettheter eller vannlekkasjer i røropplegg.
- Det er påvist at overflater/kjøkkeninnredning har omfattende skader.

- Andre tiltak:
- Det er ikke behov for utbedringstiltak.
- Det må foretas full utskiftning av overflater/innredning.
- Det må påregnes lokal utbedring/utskiftning.
- De påviste skader må utbedres.
- Gjennomføre ytterligere undersøkelser og foreta utbedring av skade.
- Det må gjennomføres ytterligere undersøkelser.
- Lekkasje må tettes. Straktiltak nødvendig.
- Påviste skader må utbedres.

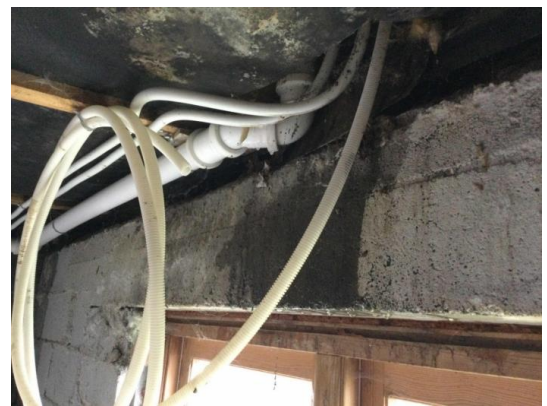
Kobberrør

Lekkasje.

- Det er lekkasje fra rør.
- Mer enn halvparten av forventet brukstid er oppbrukt på innvendige vannledninger.

- Det er ikke behov for utbedringstiltak utifra at anlegget fungerer i dag, men utifra alder kan skader plutselig oppstå på eldre anlegg.
- Anlegget må sjekkes av fagperson, som må utføre eventuelle tiltak på anlegget.
- Det er ikke behov for utbedringstiltak utifra at tanken fungerer i dag, men utifra alder kan skader plutselig oppstå på eldre tanker.
- Ifm. oppgradering av våtrom vil det være naturlig med utskiftning av rør.
- Tidspunkt for utskiftning av avløpsrør nærmer seg.
- Vannrør må skiftes.
- Det er ikke behov for utbedringstiltak.

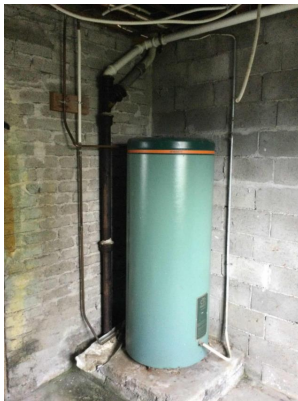
Ca 200 liters varmtvannstank fra.

- Det er påvist at varmtvannstank er over 20 år

- Det er ikke behov for utbedringstiltak utifra at tanken fungerer i dag, men utifra alder kan skader plutselig oppstå på eldre tanker.
