# Tilstandsrapport

📍 Eidsåvegen 165 , 6142 EIDSÅ

# Gnr. 102, Bnr. 9

Befaringsdato: 15.04.2021

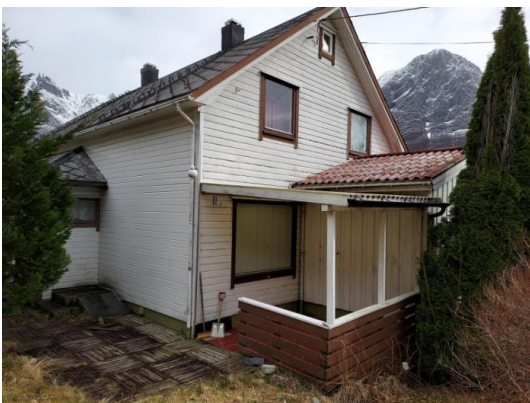
Fasade mot sør Nyheim 2

Fasettskifer av asbestsementplater på hovedtaket og bølgeplater av samme på tilbygg sør. Plastplatetak over uteplass

- Mer enn halvparten av forventet brukstid er oppbrukt på taktekingen.
- Det er påvist skader eller avvik på selve taktekingen.

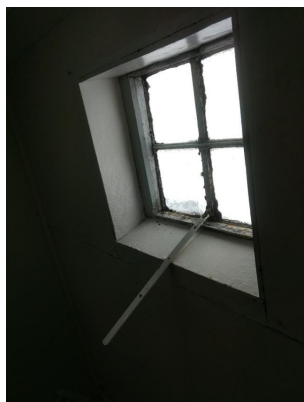
Nyheim 2: Takvindu

Vinduer er delvis skiftet i de siste 20 til 50 år. Vindu i bod sørvest har enkelt glass og er fra byggeår. Takvindu i støpegods med enkelt glass.

- Det er påvist noen glassruter som er punktert eller sprukne
- Det er påvist avvik rundt innsettsdetaljer.
- Det er påvist vinduer med fukt/råteskader.
- Vinduer tar i karmen.
- Karmene i vinduer er værslitte utvendig og det er sprekker i trevirket.

- Vinduer må justeres.
- Vinduer med råteskader må erstattes med nye.
- Vinduer med punkterte/sprukne glass må påregnes skiftes ut, enten hele vinduet eller kun selve glassene.
- Det må påregnes noe vedlikehold og at enkelte vinduer må skiftes ut.

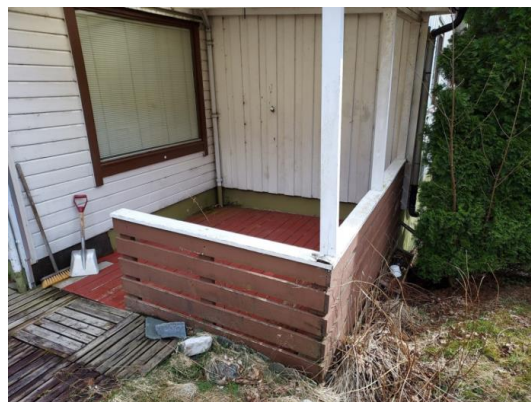
Nyheim 2: Altan mot sør

Overbygget altan med trebjelkelag på søyler mot sør. Treplattinger på terreng.

- Det påvist fukt/råteskader i konstruksjonen

Bygningsdelen må kontrolleres nærmere mot råteskader og fuktinntrenging i yttervegg og etasjeskille. Treplattinger på terreng har tjent sin tid.

- Råteskadede konstruksjoner må skiftes ut.
- Råteskadet trekledning må skiftes ut.
- Gjennomføre ytterligere undersøkelser og foreta utbedring av skade.

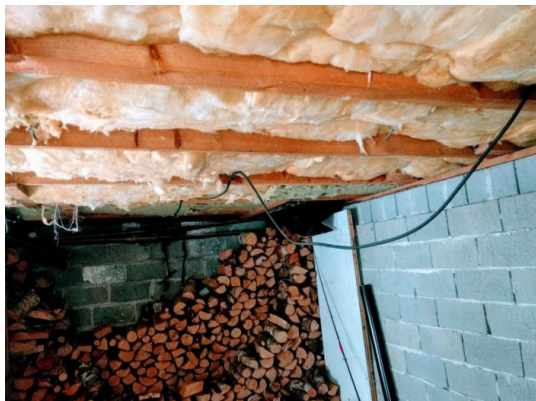
Nyheim 2 etasjeskille

Trebjelkelag med gulvbotd. Antatt til å være uten isolasjon for det meste.

- Det er påvist andre avvik:

- Det må foretas tiltak for å lukke avviket.

Bjelkelaget må kontrolleres for fukt og råte i overgangen mot vegg og altan mot sør.

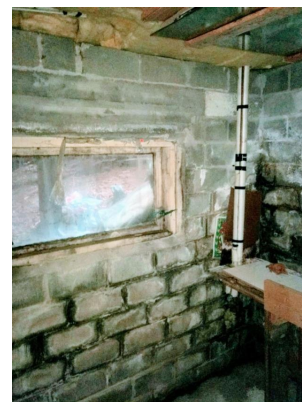
Nyheim 2: Bod sørvest

- Det er registrert omfattende synlige fuktskader

- Konstruksjonene må sikres mot råte, sopp og skadedyr.

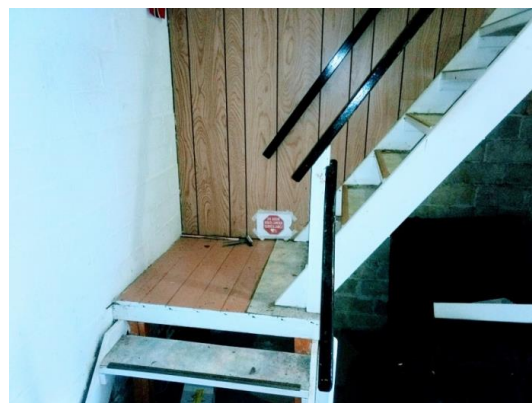
Nyheim 2: Kjellertrapp

Malt trapp med beleg

- Det er ikke krav om utbedring av rekkverkshøyder opp til dagens krav.
- Håndløper bør monteres på vegg.
- Rekkverk må monteres for å lukke avviket.

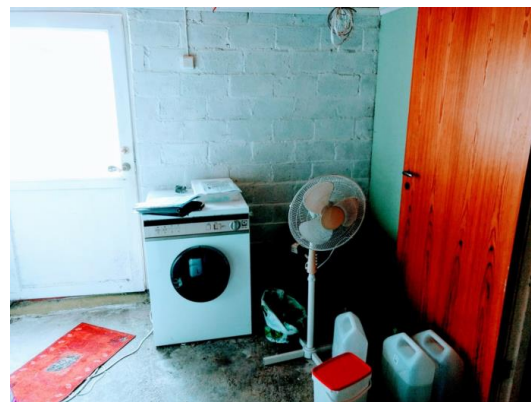
Nyheim 2: Vaskerom

Ikke ferdig innredet vaskerom.

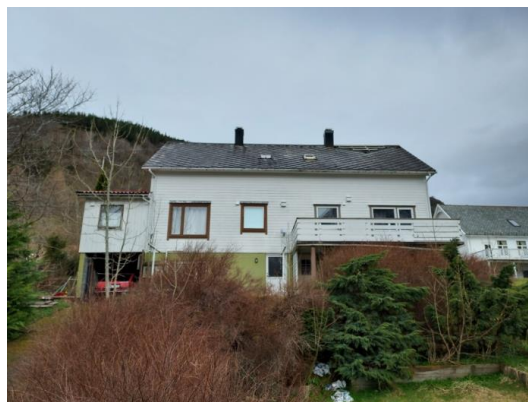
Fasade mot øst. Viser midlertidig tetting etter avblåst taktekke på Nyheim 1

- Det er påvist skader eller avvik på selve taktekkingen.
- Mer enn halvparten av forventet brukstid er oppbrukt på taktekkingen.

Asbesttaket må saneres i tråd med Arbeidstilsynet sin forskrifteom arbeid og nytt taktekke må monteres. Her er midlertidig tekking etter stormskade på deler av taket.

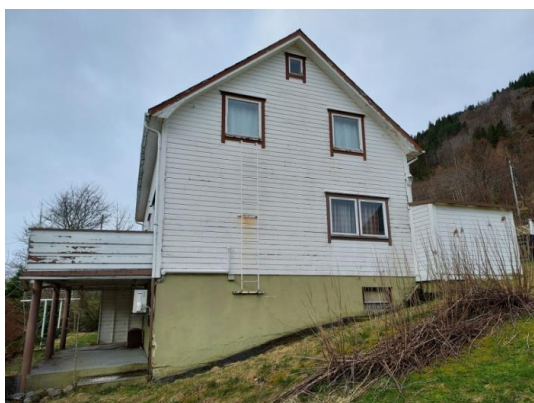
Fasade mot nord Nyheim 1

- Det er påvist spredte råteskader i bordkledningen.
- Utførelsen rundt tretrapp og terrasser kan medføre at vann driver inn. Dette øker faren for skjulte skader i konstruksjonene.

- Råteskadet trekledning må skiftes ut.
- Konstruksjonene må sikres mot råte, sopp og skadedyr.

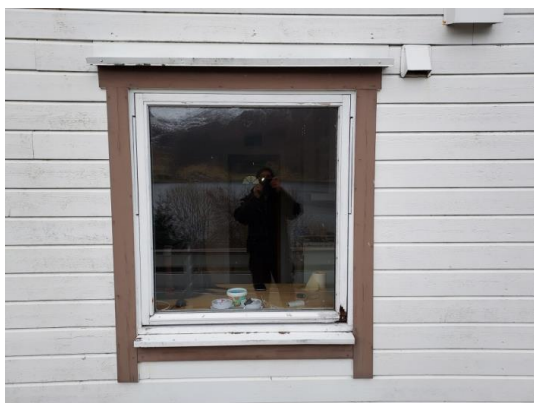
Foto avkjøkkenvindu på Nyheim 1. Råteskade på vindusramme.

- Det er påvist vinduer med fukt/råteskader.
- Vinduer tar i karmen.
- Karmene i vinduer er værslitte utvendig og det er sprekker i trevirket.

- Det er påvist noen glassruter som er punktert eller sprukne
- Det er påvist avvik rundt innsettsdetaljer.

- Vinduer med punkterte/sprukne glass må påregnes skiftes ut, enten hele vinduet eller kun selve glassene.
- Det må påregnes noe vedlikehold og at enkelte vinduer må skiftes ut.
- Vinduer med råteskader må erstattes med nye.

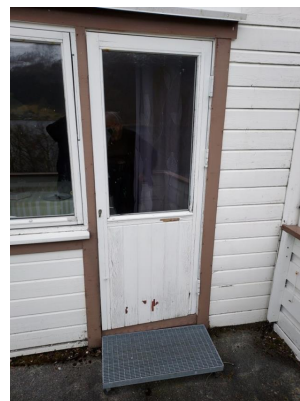
Vindu og balkongdør fra stue til altan på Nyheim 1

Ny isolert hoveddør i 2007, balkongdør fra 1979. Kjellerdør er også skiftet.

- Karmene i dører er værslitte utvendig og det er sprekker i trevirket.

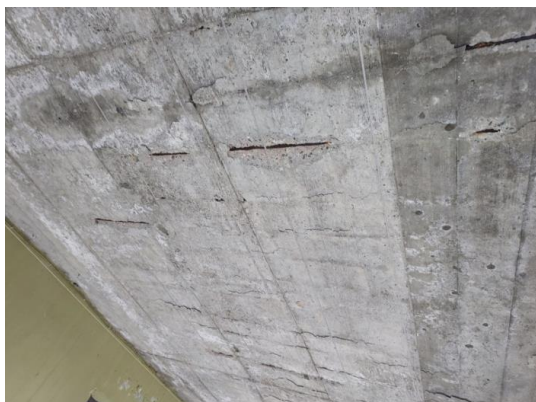
Nyheim 1: Underside av altanplate

- Det påvist fukt/råteskader i konstruksjonen
- Rekkverket er for lavt i forhold til dagens krav til rekkverkshøyder.
- Rekkverk er ikke barnesikker i henhold til dagens krav for avstand mellom spiler.

Utenom arbeid med rekkverk og overgang mellom vegg/altan er her synlig korrosjon på dekkearmoring som skyldes manglende overdekning i betongen. Utbedring må til.

- Gjennomføre ytterligere undersøkelser og foreta utbedring av skade.
- Råteskadet trekledning må skiftes ut.
- Råteskadede konstruksjoner må skiftes ut.

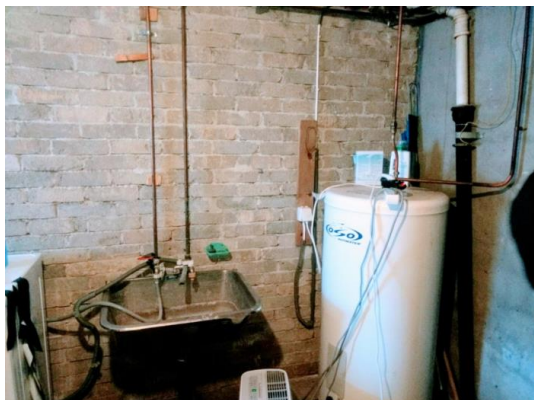
Foto av deler av vaskerom i Nyheim 1

Delvis innredet med jernsluk i ubehandlet betonggulv, varmtvannstank og skyllekar med varmt og kaldt vann og opplegg for vaskemaskin. Rommet har gjort og gjør nytten, men er ikke tidsmessig utført og i tråd med nyere forskrifter.

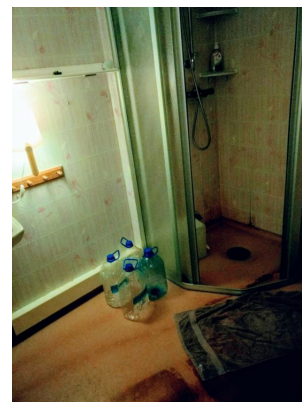
Foto av Dusjrom i kjeller Nyheim 1

Dusjrom med med sluk i gulv og vinyl på vegger og gulv. Servant på vegg. Varmekabel i gulv. Mekanisk ventilasjon via asbestsementkanal til det fri.
