Lilletorgnes 31

Det foreligger tilstandsrapport med verditakst fra Drevland AS som beskriver eiendommens tekniske forhold og byggemåte nærmere. Rapporten er en vesentlig del av salgsoppgaven, og må gjennomgås grundig før beslutning om å inngi bud.

Tilstandsrapport

FRITIDSBOLIG

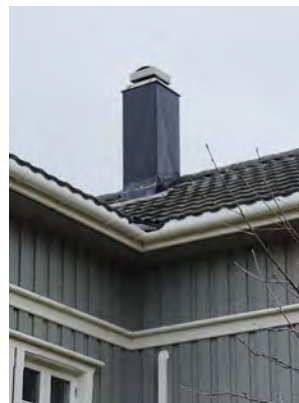
TG 2

Pipebeslag på tak, takrenner og nedløp i metall.

- Det mangler tilfredsstillende adkomst til pipe for feier. Stigetrinn til pipe mangler

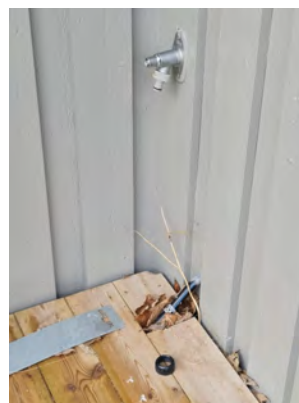
TG 2

Bindingsverk fra byggeår, stående malt bordkledning fra byggeår.

- Det er ingen eller liten lufting i nedre kant av kledning mot grunnmur.

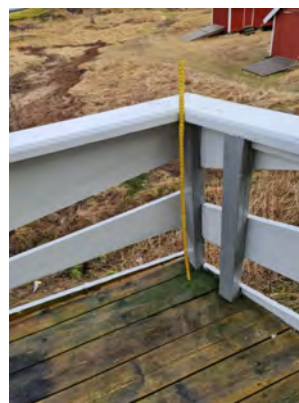
Manglende rekkverk

Stor åpning i rekkverk

- Rekkverkshøyde må endres for å tilfredsstille krav på byggemeldingstidspunktet.
- Åpninger i rekkverk må endres for å tilfredsstille krav på byggemeldingstidspunktet.
- Rekkverk må monteres for å lukke avviket.

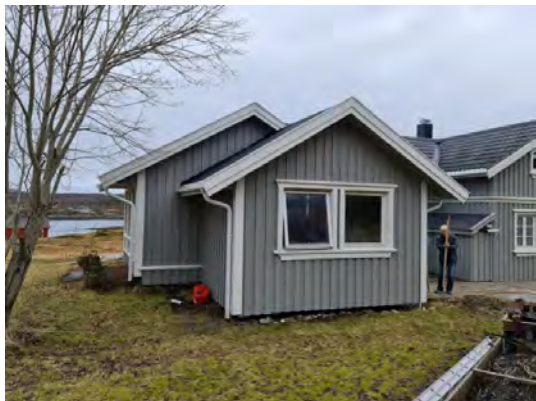
! TG 0

Anneks og utebod ferdigstilt i 2021. God tilstand, se nærmere under «beskrivelse».
