# Tilstandsrapport

📍 Flugonfjellvegen 81 , 3697 TUDDAL

# Gnr. 92, Bnr. 101

Befaringsdato: 28.02.2022

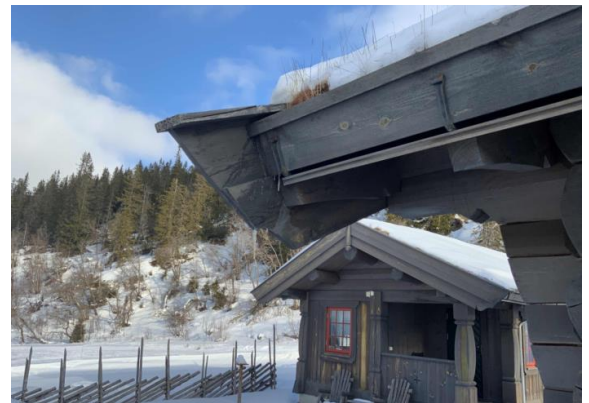
- Hele takkonstruksjonen er gjenbygget. Det er ingen mulighet til vurdering utover alder og observasjoner fra underliggende etg.
  - Det er påvist andre avvik:
- Ved befaring var taket snødekt og det anbefales å gjøre nærmere undersøkelser.  
Ved befaring er det avdekket isdannelser/fukt som renner mellom torvstokk og vindskier.

Det bør undersøkes nøyere hvorfor fukt/isdannelser oppstår ut mot vindski.

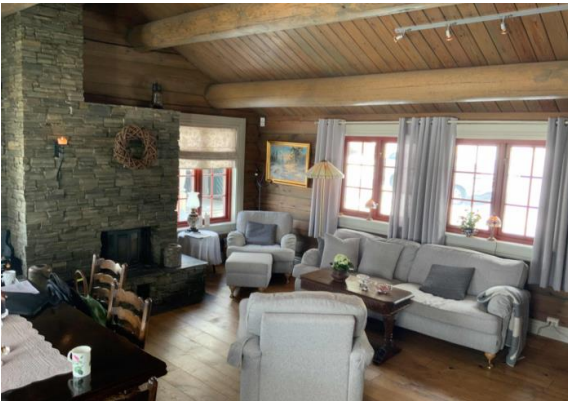
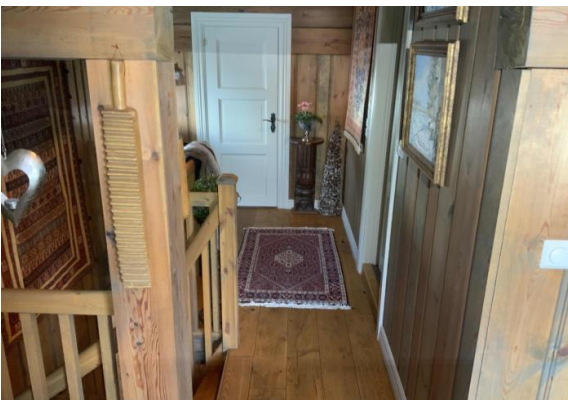
Noe ujevne fuger/sammenføyninger på eikeplanken. Enkelte steder er det varierende "sammenføyning" av eikeplanken.  
Flisgulv fremstår i all hovedsak uten større synlige feil og mangler.  
Enkelte steder med mindre ujevnheter/kanting.  
Vegger og himlinger fremstår i all hovedsak uten synlige avvik. Det er registrert noe kvæe utkast på enkelte panelbord.

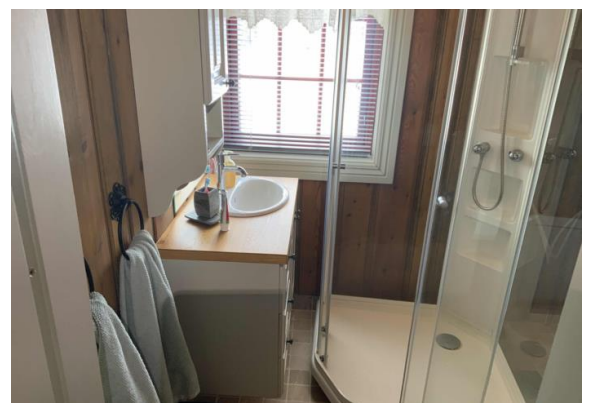
- Det er vindu/dør med ikke fuktbestandige materialer i våtsonen (dusjsonen), løsningen eller byggematerialet er uegnet

- Uegnede materialer må fuktbeskyttes/utskiftes.
- Andre tiltak:

Bad fungerer med dagens bruk og det er ved befaring ikke registrert synlige skader/avvik på vegger.

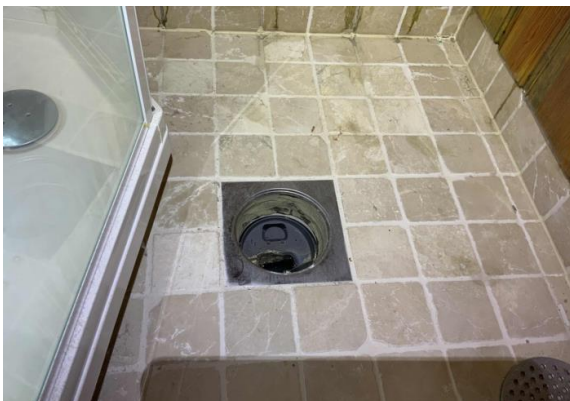
- Bunnlist/oppkant ved sluk er høyere enn topp membran ved dør.
- Det er påvist avvik i fallforhold til sluk i forhold til krav i forskrift på byggetidspunktet.
- Det er påvist at høydeforskjell fra topp slukrist til gulv/synlig topp membran ved dørterskel er mindre enn 25 mm.
- Det er påvist at flisfuger har riss/sprekker.

Bak dusjkabinett er det registrert at silikonfuge i overgangen gulv/vegg og i hjørne sokkelflis sprekker opp.

Badet er bygget med flatt gulv og ved en eventuell utilsiktet lekkasje kan lekkasjevann trenge inn i tilstøtende rom, soverom.

- Slike riss/sprekker kan indikere bakenforliggende fuktskader, og konstruksjonen bør observeres jevnlig for å vurdere utvikling.
- Fuger bør skiftes ut.
- Våtrommet fungerer med dette avviket.
- Det bør etableres avrenning inn til sluk for hele våtrommet.

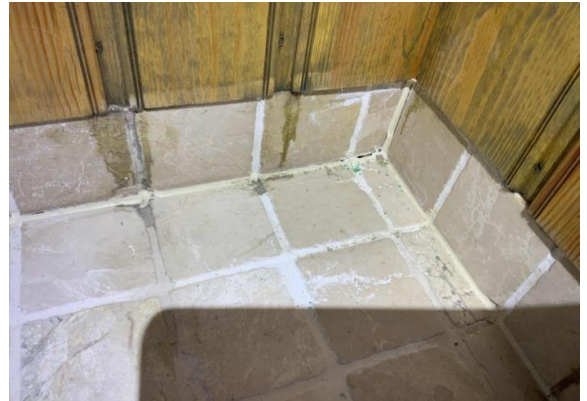
fuger sprekker bak dusjkabinett

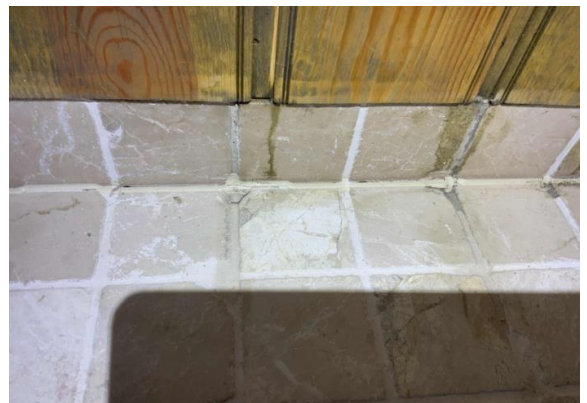
Fuger sprekker bak dusjkabinett

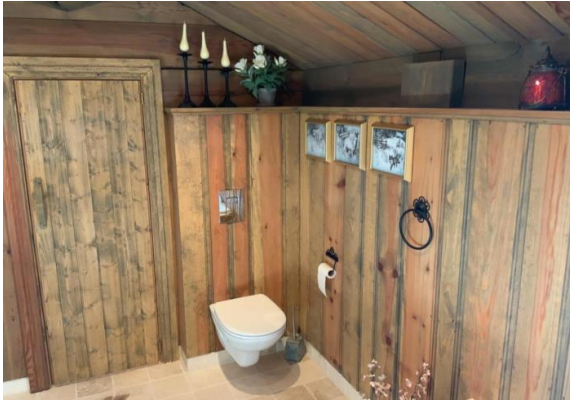
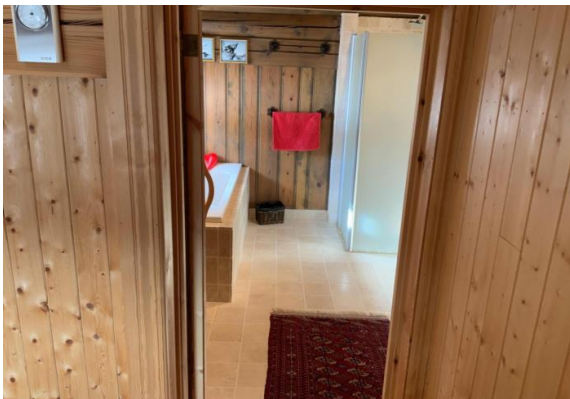
- Det er vindu/dør med ikke fuktbestandige materialer i våtsonen (dusjsonen), løsningen eller byggematerialet er uegnet

- Uegnede materialer må fuktbeskyttes/utskiftes.

Ved bruk av badekar bør det utvises meget forsiktig bruk av vann da vegger er kledd med panel, samt at det er plassert et vindu i våtsonen. Befaringen viser at bruken frem til nå ikke har påført synlige skader på vindu/panel .

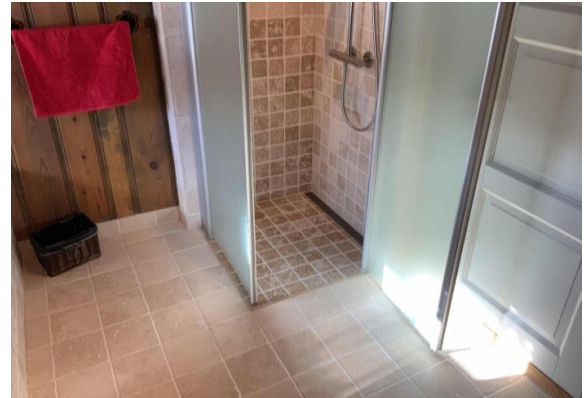
Dusj 2 etasje

- Det er påvist at høydeforskjell fra topp slukrist til gulv/synlig topp membran ved dørterskel er mindre enn 25 mm.
- Det er påvist avvik i fallforhold til sluk i forhold til krav i forskrift på byggetidspunktet.
- Bunnlist/oppkant ved sluk er høyere enn topp membran ved dør.

Ved en eventuell utilsiktet lekkasje fra vannrør er det en fare for at lekkasjevann kan renne ut i tilstøtende rom.

- Våtrommet fungerer med dette avviket.

Rommet har fungert og fungerer med avviket under forutsetning at rommet benyttes med forsiktighet, slik det har vært benyttet fram til befaringsdagen.

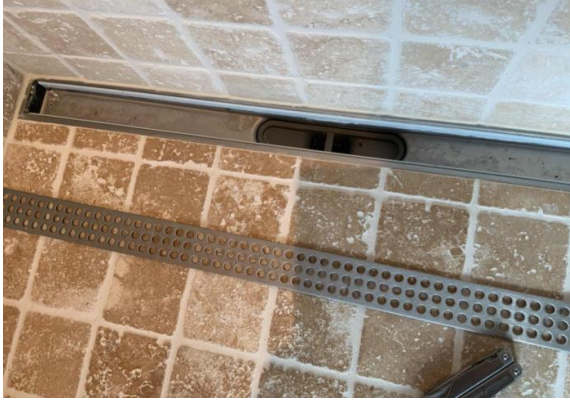
Smøremembran ikke synlig i stål rennesluk inne i dusjnise.

sluk i dusj 2 etasje

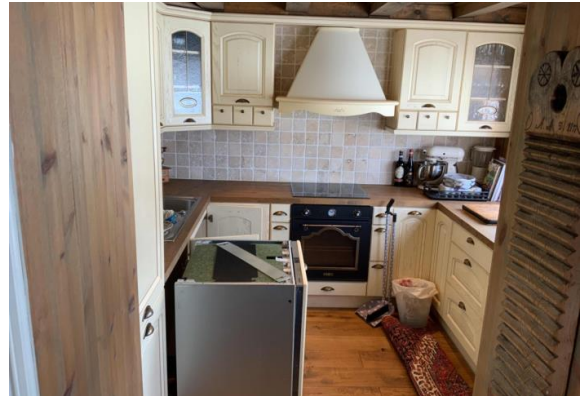
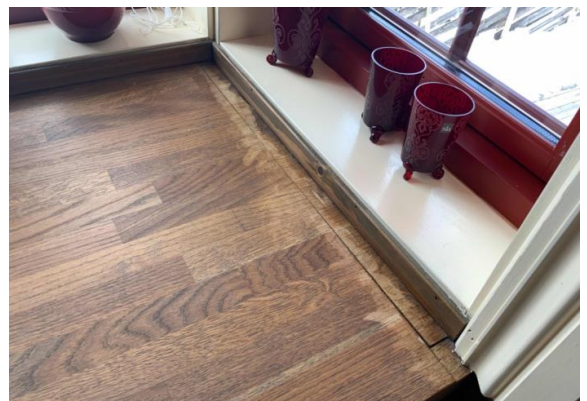
Benkeplate mot vindu

- Det er påvist at overflater har noe skader.

Det er registrert sprekke i benkeplate ved vindu og det er registrert sliping av benkeplate slik at overflatebehandlingen ikke er fullstendig.

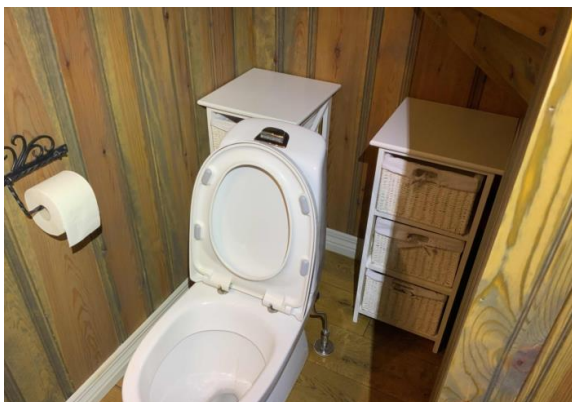
- Toalettrom har kun naturlig avtrekk fra rommet, NS 3600 krever mekanisk avtrekk for å kunne gi TG 0/1.
- Toalettrom mangler styrt tilluftsventilering.

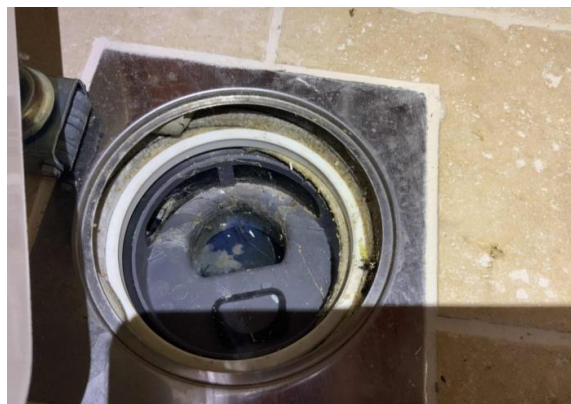
Sluk med membran

- Det er påvist avvik i fallforhold til sluk i forhold til krav i forskrift på byggetidspunktet.
- Det er påvist at høydeforskjell fra topp slukrist til gulv/synlig topp membran ved dørterskel er mindre enn 25 mm.
- Bunnlist/oppkant ved sluk er høyere enn topp membran ved dør.

- Det bør etableres avrenning inn til sluk for hele våtrommet.
- Våtrommet fungerer med dette avviket.
