# Tilstandsrapport

Åsheimveien 21 , 9046 OTEREN

Gnr. 52, Bnr. 6, Fnr. 12

Rapportdato: 19.04.2022

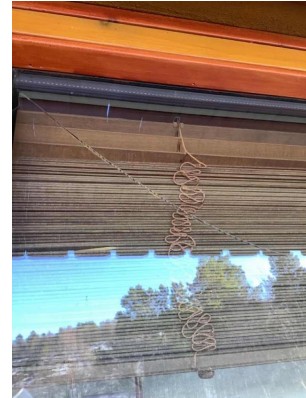
Ytterdører av heltre med glass. Verandadør i hovedetasje har sprekke i glass. Det ble opplyst under befaring om at det tidligere var lekkasje under balkong dør i hovedleilighet fra stue mot sørvest. Det ble tettet med fugemasse og det har ikke vært lekkasje siden.

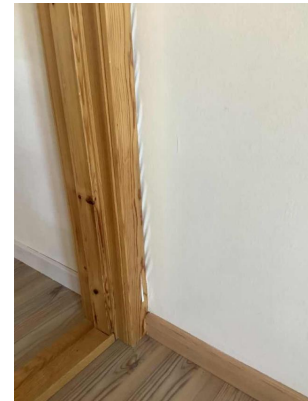
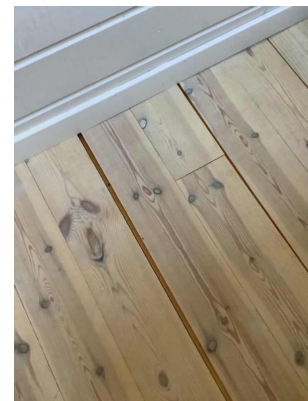
På gulv er det laminat og heltre bord. På vegger er det en god del malt trepanel og fabrikkmalte Mdf-plater med panelprofil.

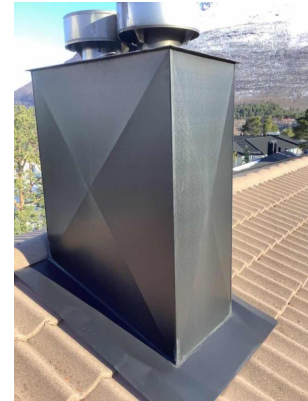
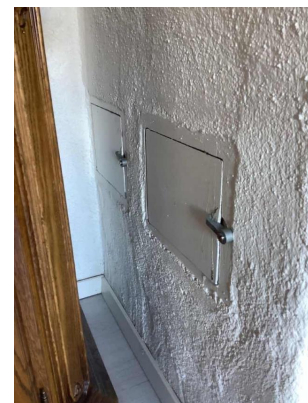
To-løps pipe av murt av Leca. Vedovn i hovedetasje og i kjellerleilighet.

- Ildfast plate mangler på gulvet under sotluke/feieluke på pipe.

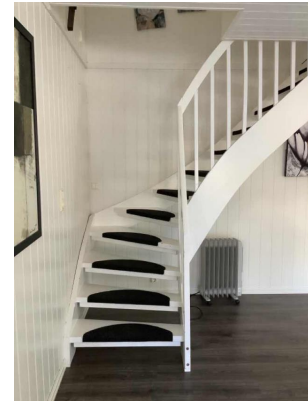
Malt tretrapp mellom stue i hovedetasje og loft.

- Åpninger mellom trinn i innvendig trapp er større enn dagens forskriftskrav.
- Det mangler håndløper på vegg i trappeløpet.

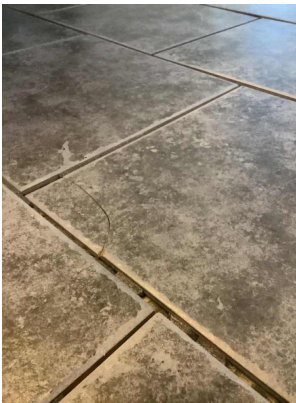
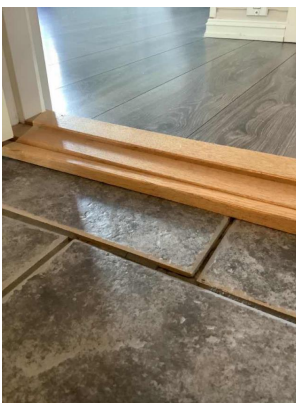
Flislagt gulv med elektriske varmekabler.

- Det er påvist avvik i fallforhold til sluk i forhold til krav i forskrift på byggetidspunktet.
- Det er påvist sprekker i fliser.
- Det er påvist at noen fliser har bom (hulrom under)
- Det er påvist at høydeforskjell fra topp slukrist til gulv/synlig topp membran ved dørterskel er mindre enn 25 mm.

- Det må gjøres tiltak for å utbedre avviket.

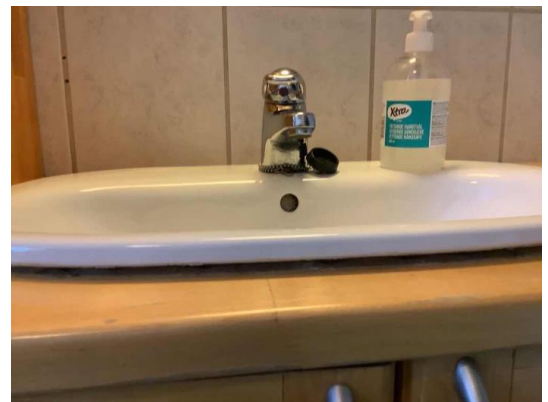
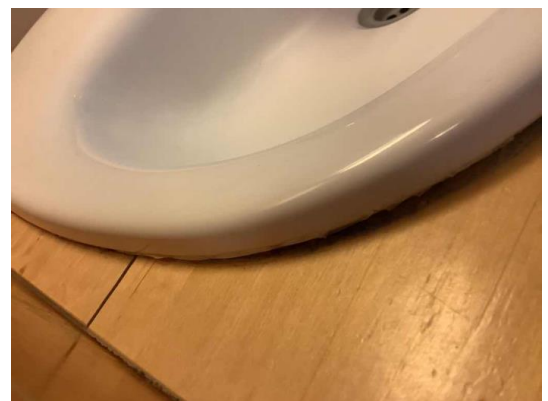
Badet er innredet med toalett, dusjkabinett, badekar og innredning med nedfelt servant.

- Det er påvist skader på innredning.
- Sprekk i benkeplate ved servant

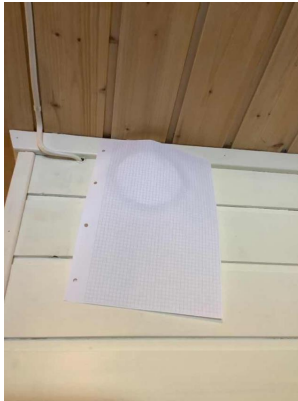
Avtrekk via balansert ventilasjon.

- Våtrommet mangler styrt tilluftsventilering.

- Det må foretas tiltak for å lukke avviket.
- Det bør etableres tilluft til våtrommet.
- Det bør etableres tilfredsstillende tilluft til våtrom f.eks. luftespalte ved dør e.l.

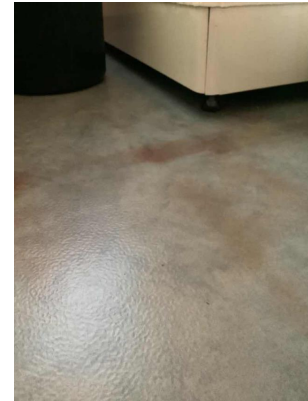
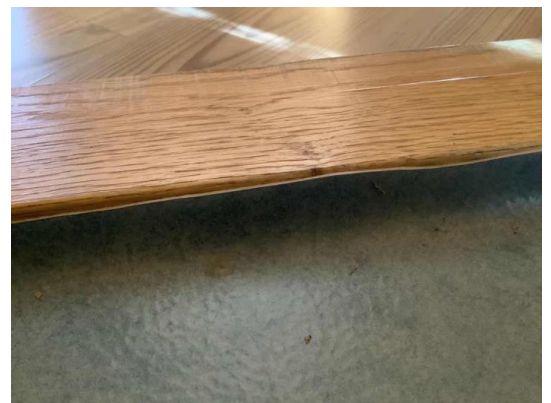
Vinylbelegg på gulv, elektriske varmekabler.

- Det er påvist andre avvik:

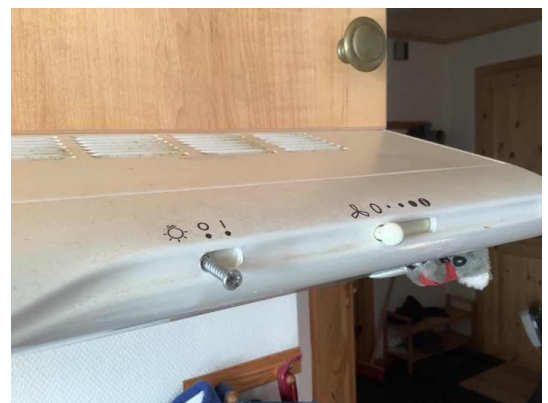
Ventilator over kokesone med avkast ut.

- Det er registrert avvik med avtrekk.

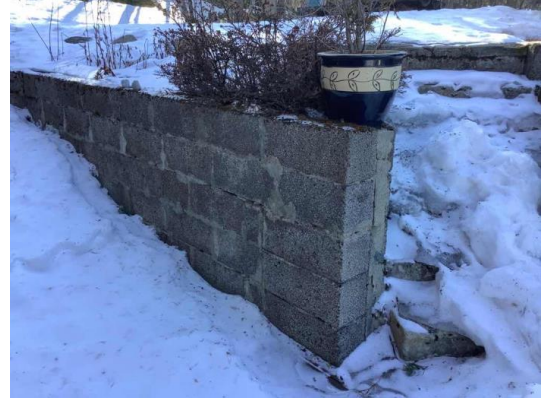
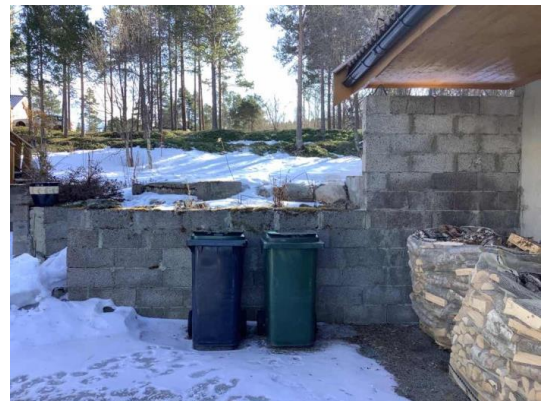
Forstøtningsmurer av betongstein.

- Det mangler rekkverk/annen sikring på forstøtningsmuren(e) utifra dagens krav.

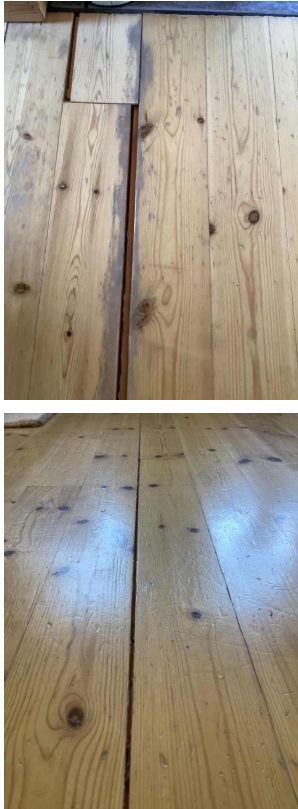
Innvendig er himlinger kledd med trepanel. På vegger er det malt trepanel, malte plater, malt miljøstriem og våtromstapet på vegg i våtrom. På gulv er det heltre furu bord i stue og kjøkken. Vinylbelegg på gulv i øvrige rom.

- Overflater har sterk slitasjegrad.
- Overflater har en del slitasjegrad utover det en kan forvente.

Tregulvet i stue knirker og har store sprekker på grunn av tørk og krymp.

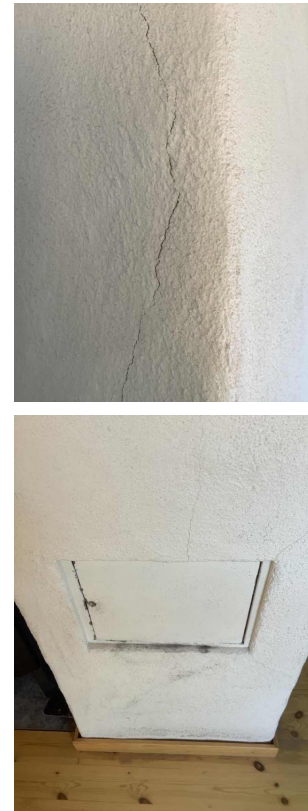
Pipe murt av elementer, vedovn montert i stue.

- Ildfast plate mangler på gulvet under sotluke/feieluke på pipe.
- Det er påvist at pipe har sprekker og riss.

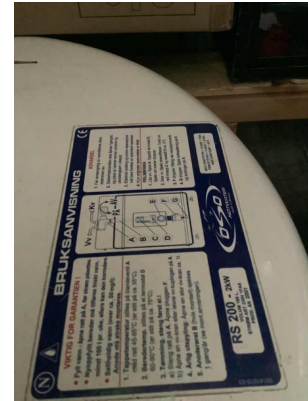
200 liters varmtvannstank fra 2001

- Det er påvist at varmtvannstank er over 20 år

- Det er ikke behov for utbedringstiltak utifra at tanken fungerer i dag, men utifra alder kan skader plutselig oppstå på eldre tanker.
