Tilstandsrapport

📍 Nermogata 28 B , 8643 BJERKA

Gnr. 149, Bnr. 25

Rapportdato: 03.03.2022

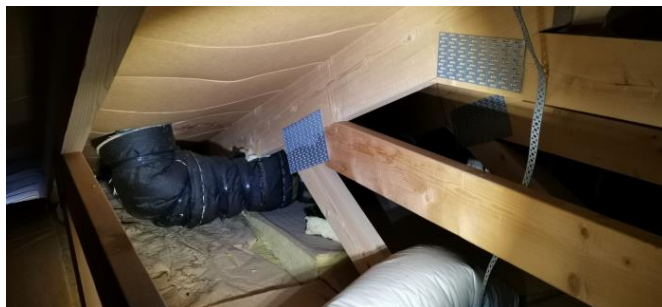
Det mangler snøfangere på hele eller deler av taket, noe som var krav på byggemeldingstidspunktet.

Taket er tekket med ett taktekke med ru overflate som holder på snøen.

Fuktmerker ved gjennomføring på kaldloftet.

Luftehatten for lufting av kloakken er helt dekket av snø, dette har trolig ført til fukt/kondens på kaldloftet i området ved gjennomføringen i taket.

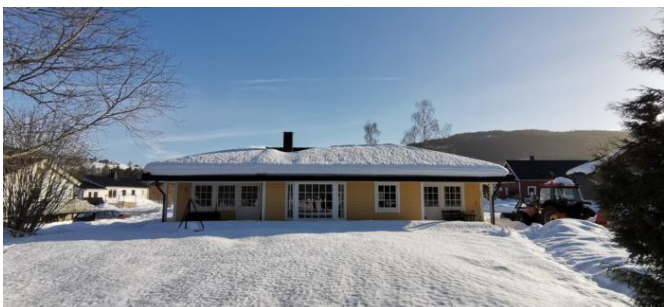
Taket var dekket av snø ved befaring.

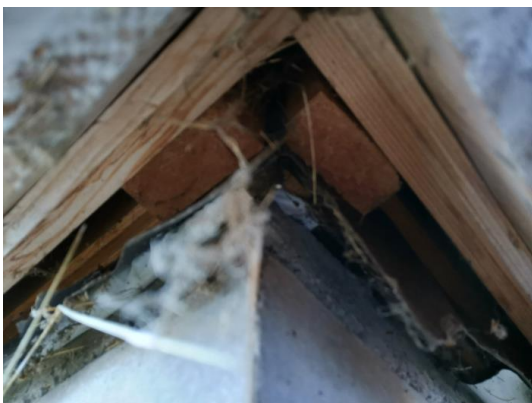
Det er ikke montert musebånd bak kledningen.

Kontroll av ytterkledningen.

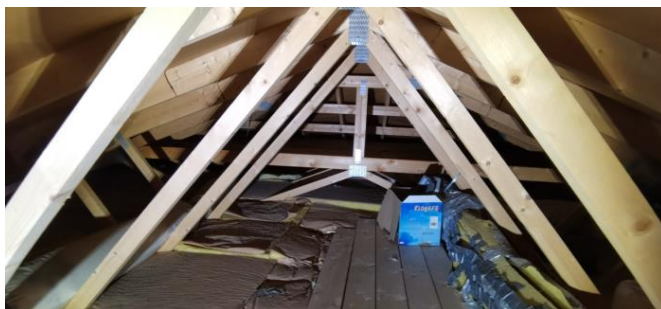
Inspeksjon av kaldloftet.

- Det er påvist fuktskjolder/skader i takkonstruksjonen.

Det ble ved befaring registrert fuktmerker ved gjennomføring til lufting av kloakken. se punkt for "Nedløp og beslag"

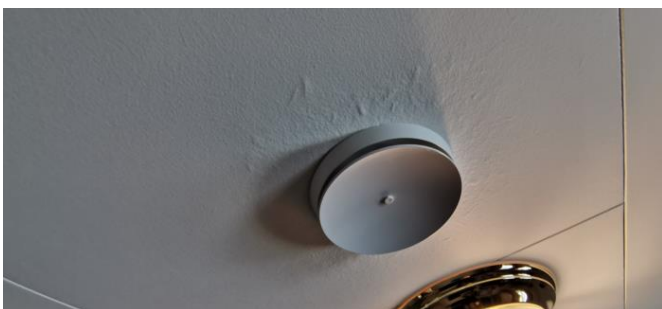
Fuktsvell i himling på det ene soverommet.

Fuktsvell i himling ved ventil i himling i det ene soverommet. Dette skyldes trolig at ventilasjonsanlegget var i en periode ute av drift, noe som har ført til kondens.

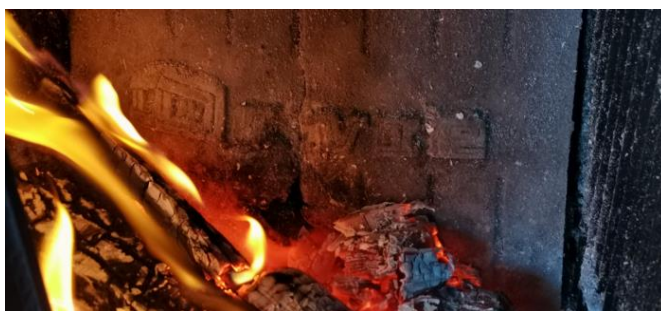
Sprekk i innvendig plate i peisen.

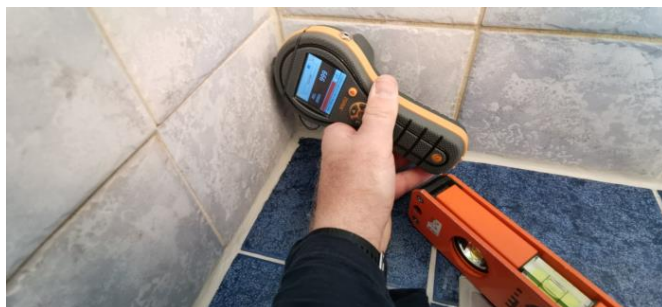
Fuktmåling i vegger i dusjhjørnet, forhøyede fuktverdier ble registrert.

Det ble fuktmålt i vegger ved befarings, forhøyede fuktverdier ble registrert i nederste flisrad i dusjhjørnet. Se punktet: Overflater gulv.

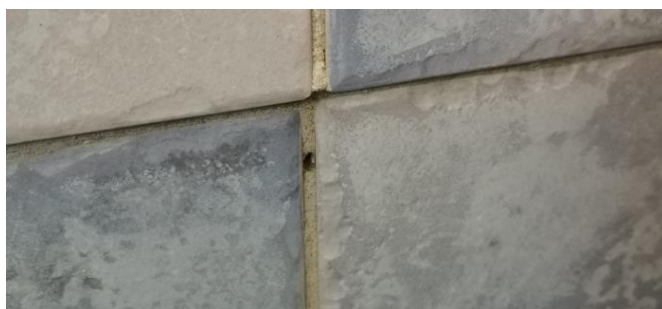
Stedvis noe utettheter i fuger.

- Det er påvist at flisfuger har riss/sprekker.

Noe riss i fuger i dusjhjørnet.

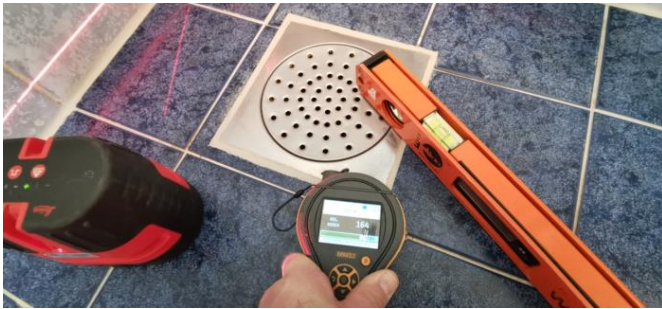
Fuktmåling og kontroll av fall mot sluk.

Det ble fuktmålt ved befaring, forhøyede fuktverdier ble registrert i dusjhjørnet (kun ved fliser mot vegger). Det ble også registrert forhøyede fuktverdier i nedre deler av vegger i dusjhjørnet. Fukten skyldes trolig at vann blir liggende mellom fliser og membran. Det ble utført utvidet fuktsøk fra tilstøtende soverom og det ble ikke avdekke noe fuktproblematikk der.

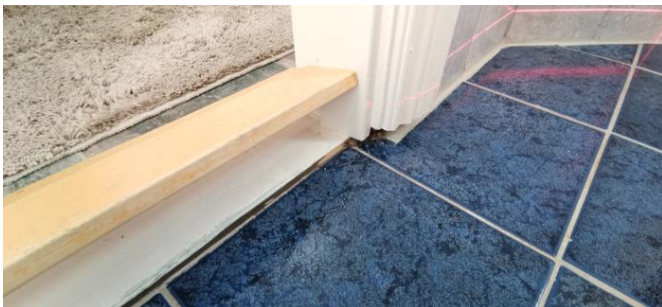
Det er påvist at høydeforskjell fra topp slukrist til gulv/synlig topp membran ved dørterskel er mindre enn 25 mm.

Det er ikke tilfredsstillende høyde på membran ved dørterskel i forhold til toppen av slukrister.

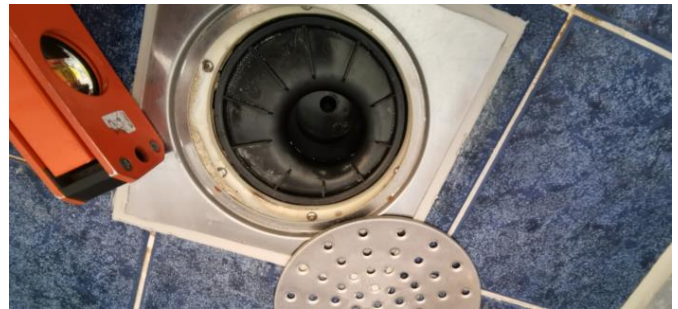
Mer enn halvparten av forventet brukstid er oppbrukt på membranløsningen

Kontroll av sluk.

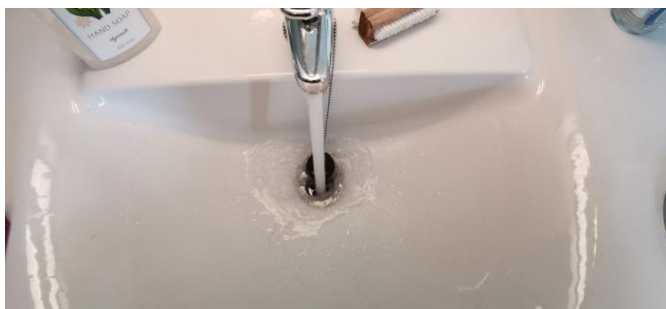
Kontroll av vanntrykk og avrenning.

- Det er påvist riss/sprekker i utstyr på våtrommet.
Kraclering i servanten.

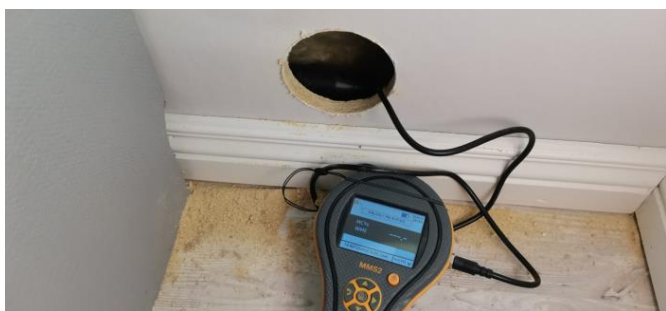
Utvidet fuktsøk (hulltaking), ingen unormale fuktverdier ble registrert.

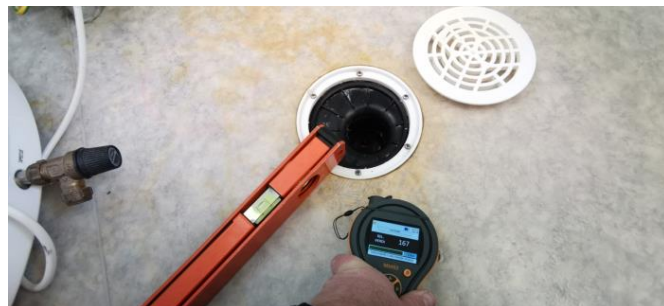
Fuktmåling og kontroll av fall mot sluk.

- Det er påvist avvik i fallforhold til sluk i forhold til krav i forskrift på byggetidspunktet.

Det ble fuktmålt ved befaring, ingen unormale fuktverdier ble registrert.

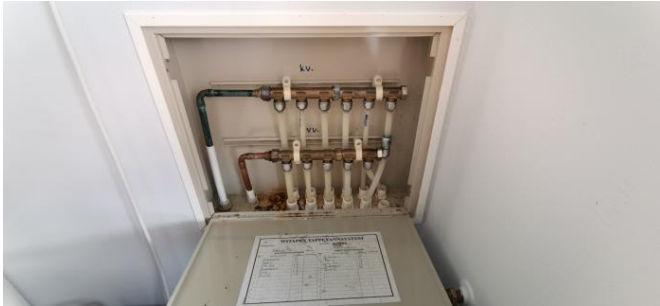
Kontroll av fordelerskapet.

Rust og kondens i fordelerskapet.

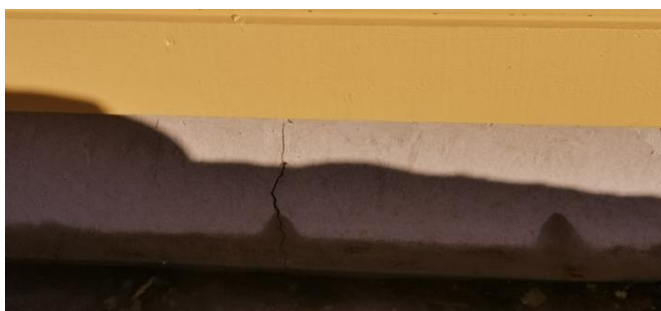
Stedvis sprekker i grunnmurer.

- Grunnmuren har sprekke-dannelser.

- Påviste skader må utbedres.
- Lokal utbedring må utføres.
