# Tilstandsrapport

📍 Randsfjordvegen 1671 , 2866 ENGER

# Gnr. 76, Bnr. 11

Befaringsdato: 16.03.2022

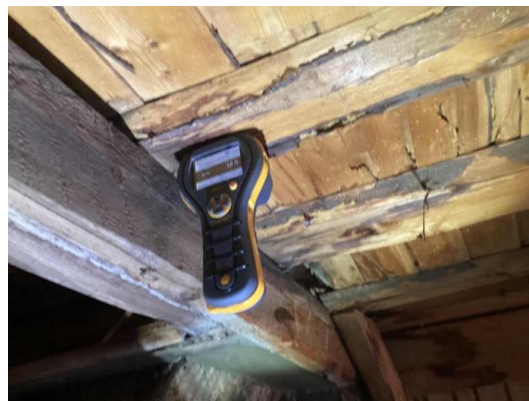
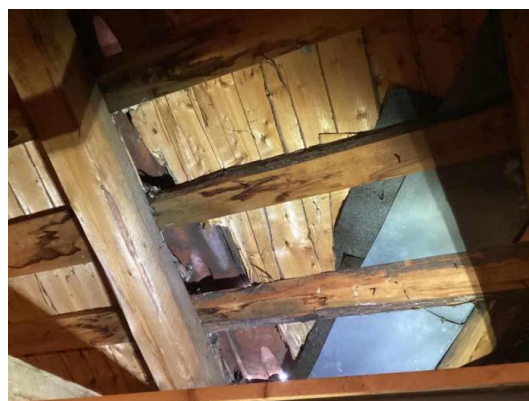
- Det er påvist skader eller avvik på selve taktekkingen.
- Mer enn halvparten av forventet brukstid er oppbrukt på taktekkingen.
- Mer enn halvparten av forventet brukstid er oppbrukt på undertak.

Stedvis råde og deformasjoner/hull på undertaket og stedvis deformasjoner på takstein. Deler av taket er ikke inspisert. Forhøyede fuktverdier målt i undertaket.

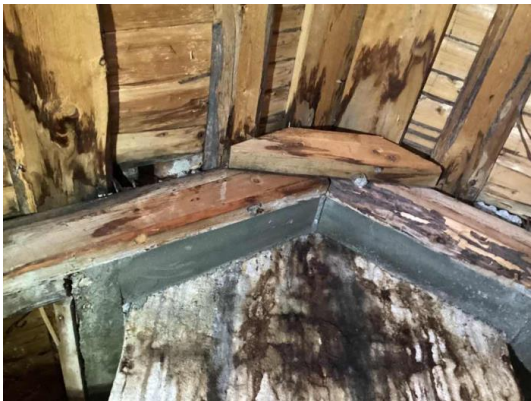
- Det er ikke tilfredsstillende bortledning av vann fra taknedløp ved grunnmur.
- Mer enn halvparten av forventet brukstid er oppbrukt på renner/nedløp/beslag.
- Det mangler snøfangere på hele eller deler av taket, men det var ikke krav om dette på byggemeldingstidspunktet.

Takrenner mangler stedvis i sin helhet. Vindskier og forkantbord bærer preg av elde/slitasje, og har stedvis råteskader. Takrennener er besikket fra bakkenivå. Fallet på takrenner er ikke kontrollert. Det er registrert deformasjoner i takrenner. Det er stedvis frostsprengte nedløpsrør. Nedløpene er ført ned i grunnen, og videre system derfra er ukjent. Takrenner mangler på baksiden i sin helhet. Utettheter rundt piper på loft.

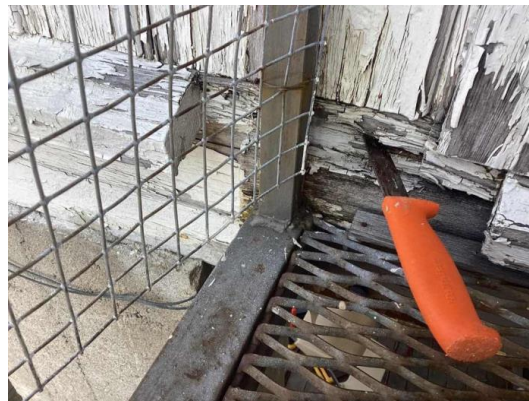
- Det er påvist spredte råteskader i bordkledningen.
- Det er ingen eller liten lufting i nedre kant av kledning mot grunnmur.

Det anbefales på sikt at utvendige overflater behandles (ikke beregnet i kostnadsestimat). Det kan være utettheter i tilslutning mellom bygningsdeler, rundt vinduer/dører og ved gjennomføringer som bør tettes. Eksakt tilstand og konstruksjonsoppbygning kan ikke kontrolleres uten bygningsmessige inngrep. Eldre trevegger kan erfaringsmessig ha skjulte skader, spesielt over grunnmuren og under vinduer. På generelt grunnlag anbefales ytterligere undersøkelser.

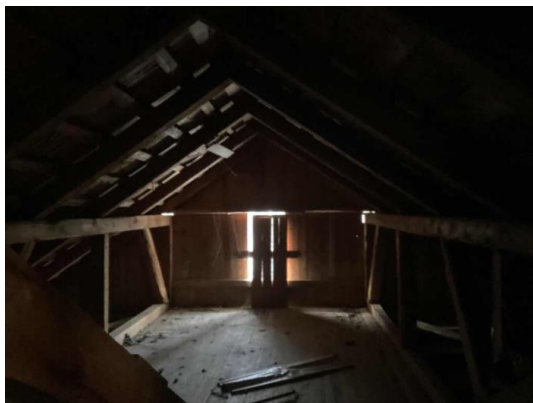
- Det er påvist fuktskjolder/skader i takkonstruksjonen.
- Det er påvist avvik rundt gjennomføringer i takflaten.
- Det er begrenset/dårlig ventilering av takkonstruksjonen.
- Det er påvist fukt/råteskader i takkonstruksjonen.

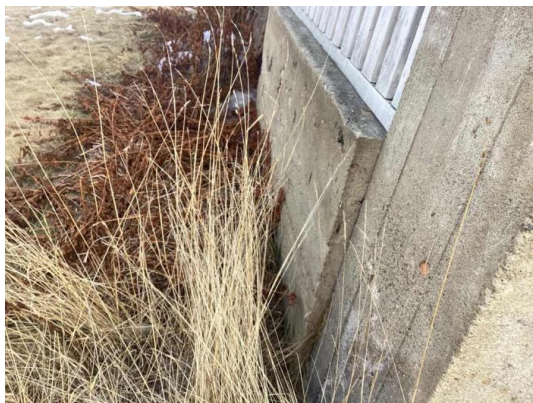
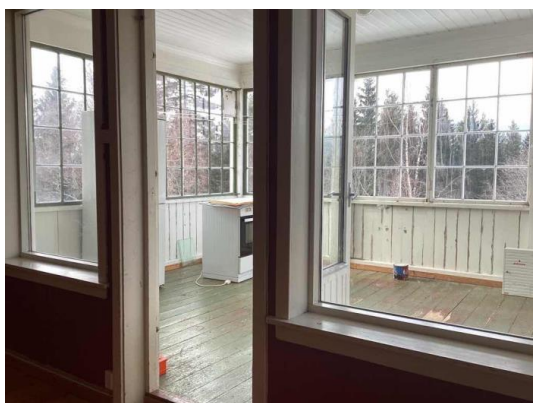
- Rekkverket er for lavt i forhold til dagens krav til rekkverkshøyder.
- Balkonger/terrasse er snødekt og derfor ikke nærmere vurdert.

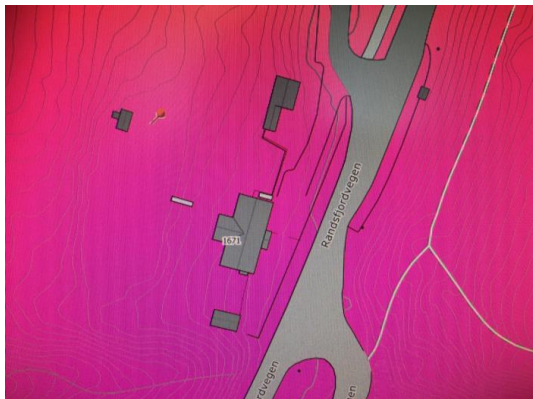
Det er ikke foretatt radonmålinger, og bygget er heller ikke utført med radonsperre.

Eiendommen ligger i et område med "høy" aktsomhet av radon.

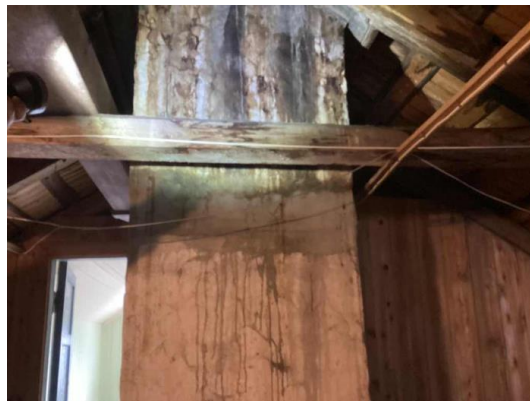
- Det er påvist at pipe har sprekker og riss.
- Pipevanger er ikke synlige.
- Ildfast plate mangler på gulvet under ildstedet.

Pipene er stedvis noe tildekket/innkledd. Pipene har rennemerker etter sotvann. Bom i puss registrert. Det er registrert enkelte små riss/sprekker på skorsteiner. Puss er borte og det er sprekker i fuger over tak. Løse fliser bak ovn i 2. etasje. Fuktmerker på pipene på loftet.

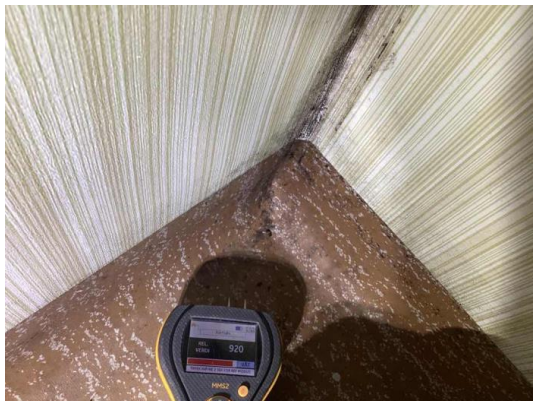
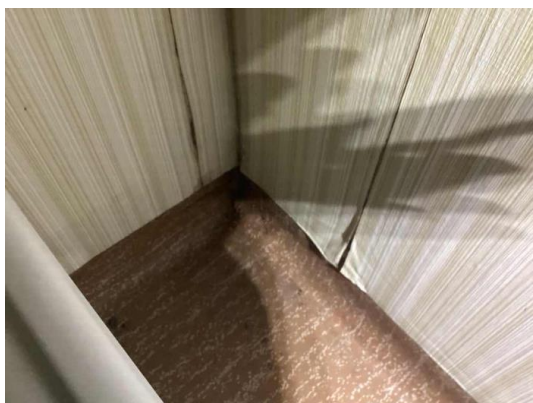
Stedvis riss/sprekker i betong gulv. Bom registrert i betonggulv. Indikasjoner på forhøyede fuktverdier ved enkle fuktsøk. Gulvet antas å ikke ha etablert fuktsperre mot grunn da dette ikke var normalt byggeåret tatt i betraktning. Skader stedvis i gulv. Det er en del gamle dusjrom og wc-rom i kjelleren. Disse rommene bør rives for det er kjellerlukt og stedvis registrert noe sopp/mugg og mye løs tapet o.l.

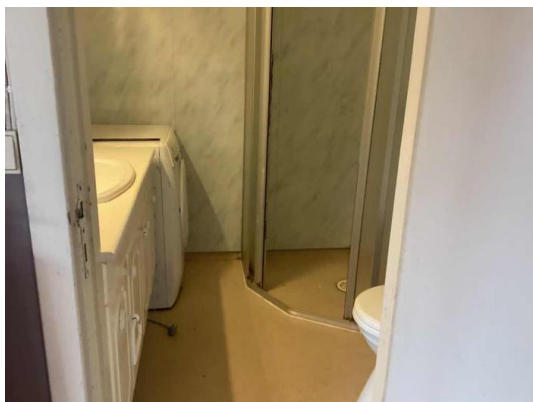
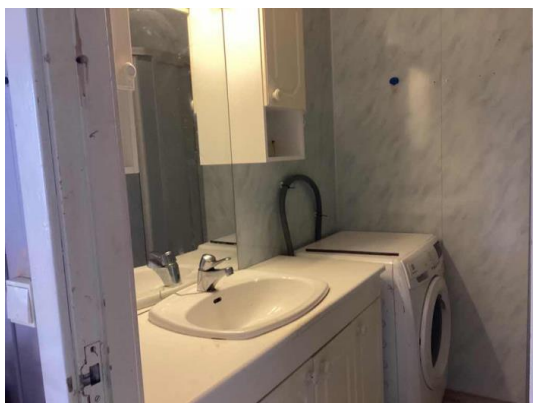
- Våtrommet må oppgraderes for å tåle normal bruk etter dagens krav. Siden listen til dusjen er høyere en terskel ved døra er det fare for vann på avveie ved eventuell lekkasje.

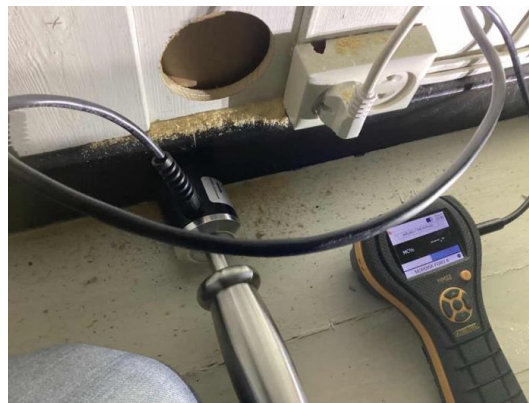
Hulltaking er foretatt, uten å påvise unormale forhold.

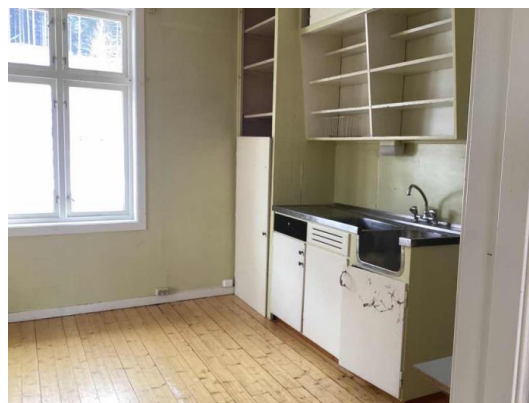
- Det er påvist skader på overflater/kjøkkeninnredning utover normal slitasjegrad.

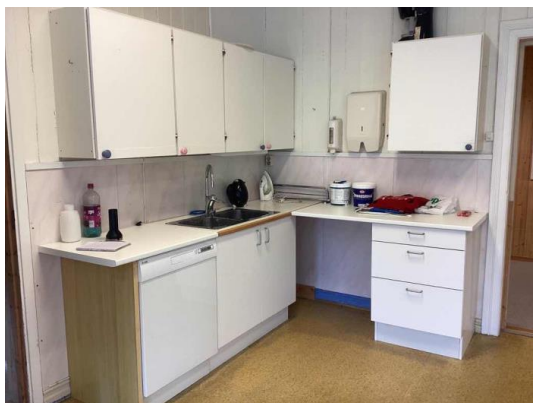
Enkelte små sår/riper registrert og det er malingsflekker i kummen.

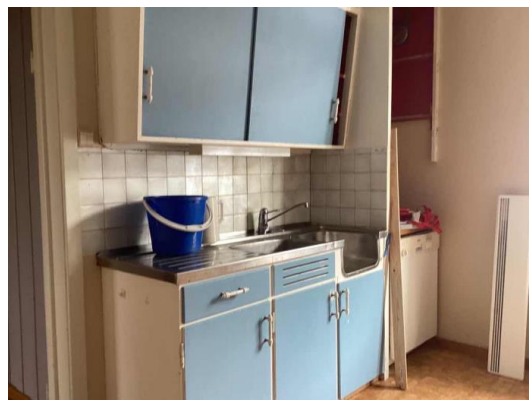
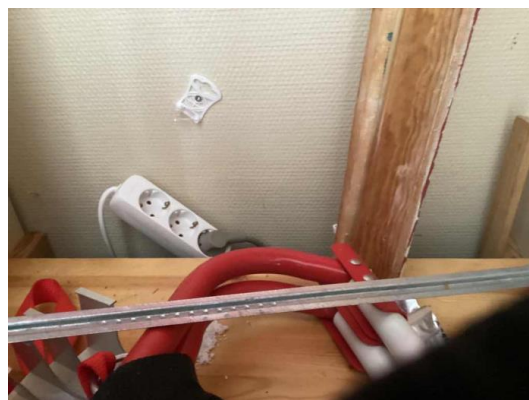
- Det er påvist skader på overflater/kjøkkeninnredning utover normal slitasjegrad.

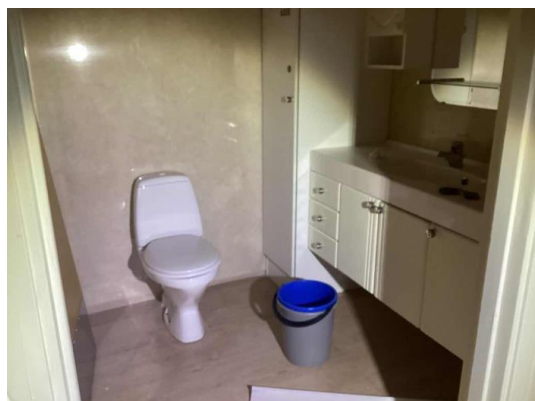
- Toalettrom mangler styrt tilluftsventilering.

- Det bør etableres tilfredsstillende tilluft til toalettrom, f.eks. luftespalte ved dør e.l.
- Det må foretas tiltak for å lukke avviket.

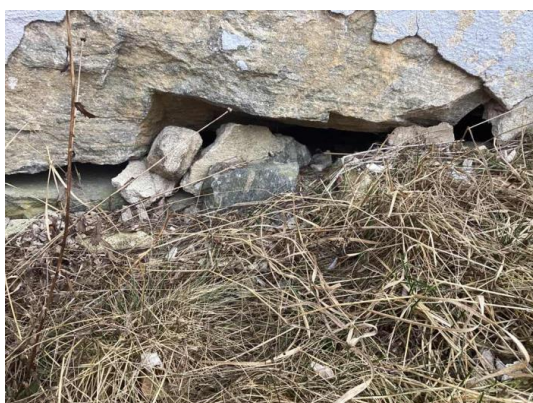
- Det er registrert symptomer på setninger i grunnen i form av sprekker i grunnmur.
- Det er registrert utsigning av masser under grunnmuren.

Stedvis registrert sprekker i grunnmuren. Noe utsigende masser stedvis under grunnmur.

Følg med på setningssprekker. Skulle disse forandre karakter må det gjennomføres ytterligere undersøkelser og oppgraderinger må da påregnes.

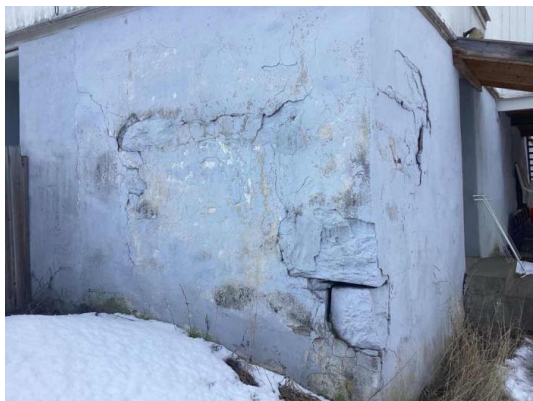
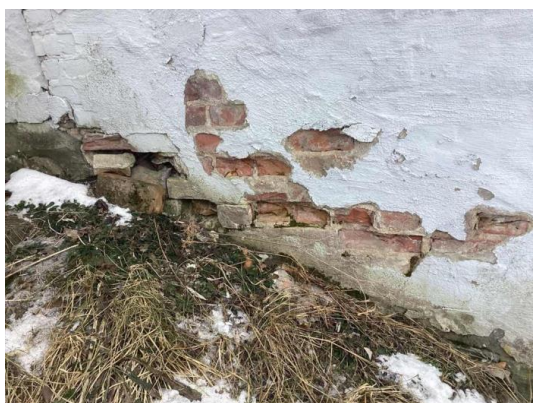
- Grunnmuren har sprekkdannelse.
- Det er registrert horisontalriss som er symptom på jordtrykk.
- Det er registrert skråriss som er symptom på setninger.

Bom i puss flere steder. Avskallet puss stedvis på muren. Det er registrert synlige fuktmerker. Grunnmuren er en særlig fuktutsatt konstruksjon og har høy skadefrekvens. Stedvis løs forblending.

Bygningsdelen fungerer med dette avviket, men følg med hvis det nevnte forhold skulle forverre seg.

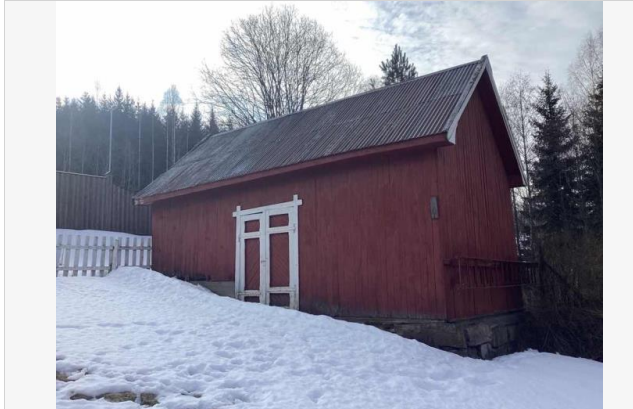
## Uthus

Ingen takrenner på bygget.  
Utvendig kledning er stedvis avsluttet for nærme bakkenivå, og bærer preg av dette.  
Ingen undertak, noe som vil medføre kondens fra takplater.  
Det er registrert skjevheter i bygget.  
En del råteskader registrert.  
Det er registrert setningsskader i bygget.  
Ingen takrenner på bygget.

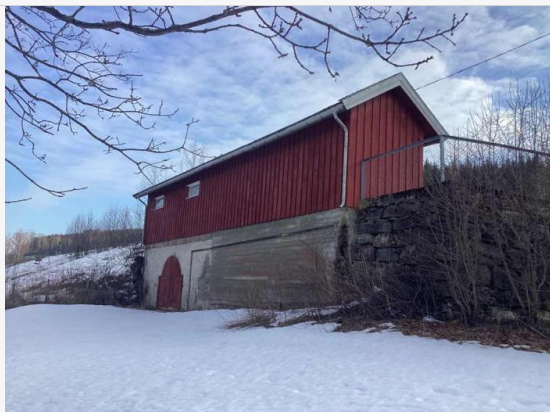
## Uthus/Garasje

Det er registrert setningsskader i bygget.

Sprekker registrert i grunnmur.

Fukt i kjelleren.
