**MERCEDES-BENZ E-KLASSE ALL-TERRAIN 194 HK
AUTOMAT 4X4**
TESTDATO: 06.05.2022 KODE: 957301

ZH54803

CHASSISNR: WDD2132171A564811	BRUKTIMPORT: Nei
KJØRETØY: Personbil	FRIST FOR PKK: 31.03.2023

NBF Tilstandsrapport er utarbeidet av Norges Bilbransjeforbund og Forbrukerrådet.

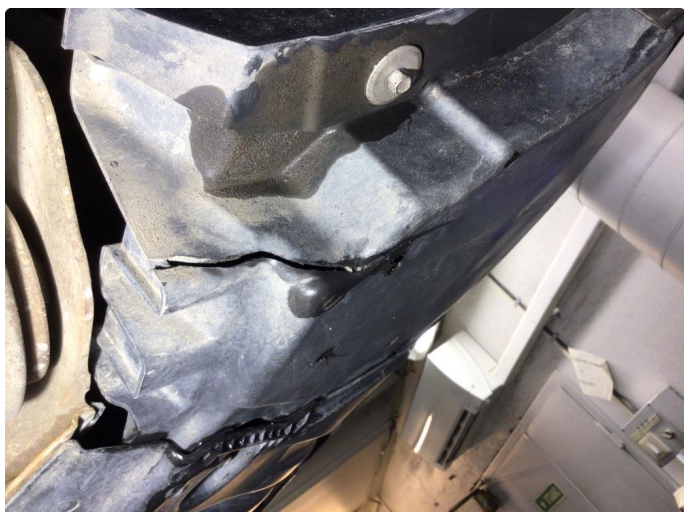
2.1 Beskyttelsesplate skadet/mangler

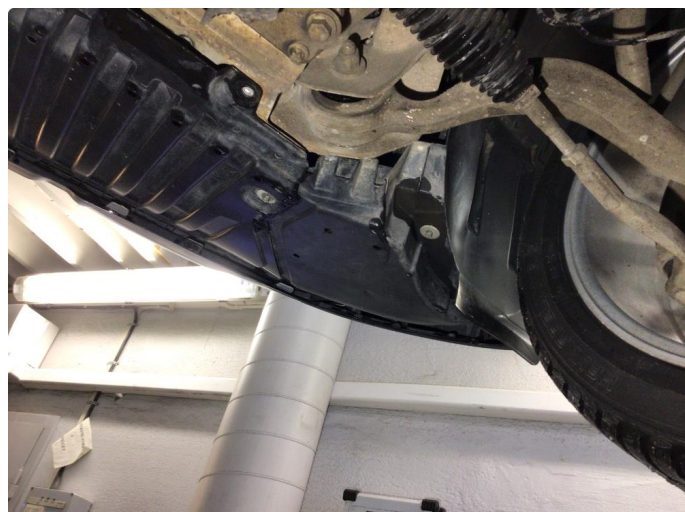
2.1 Beskyttelsesplate skadet/mangler

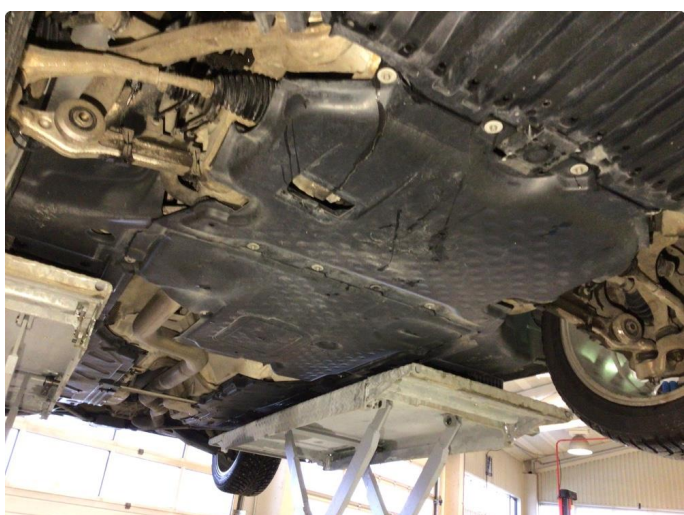
2.2 Beskyttelsesplate skadet/mangler

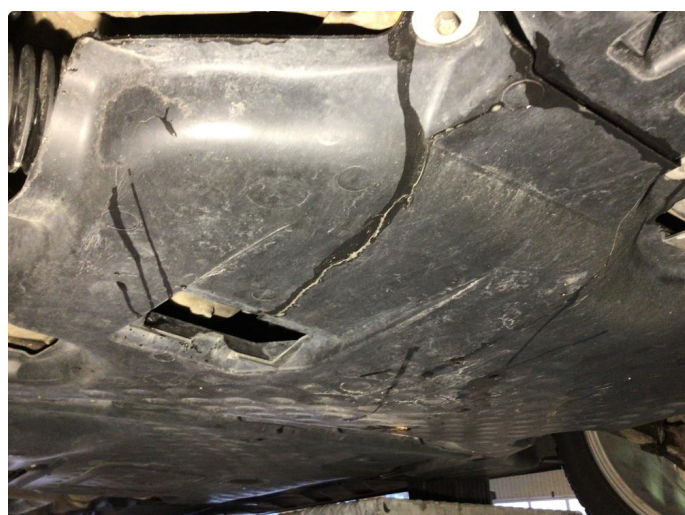
2.2 Beskyttelsesplate skadet/mangler

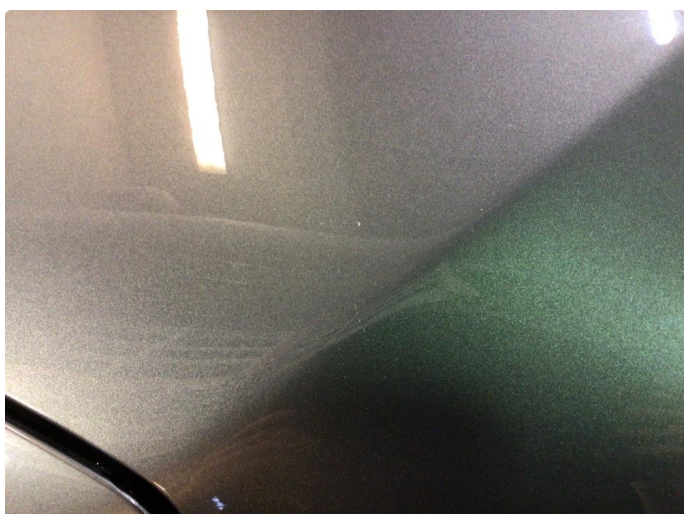
2.3 Steinsprut

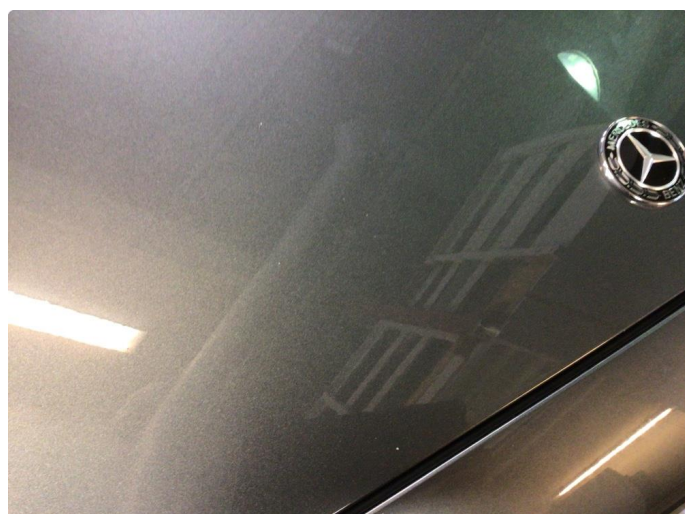
2.3 Steinsprut

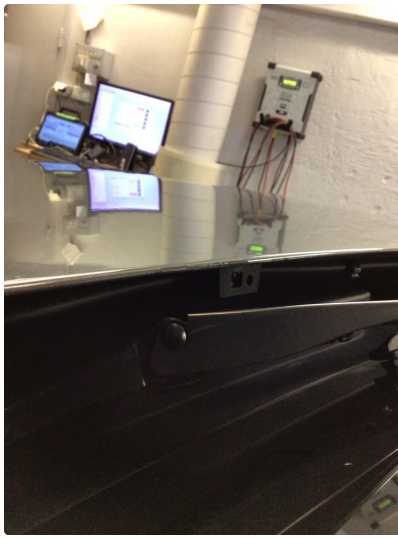
2.3 Steinsprut

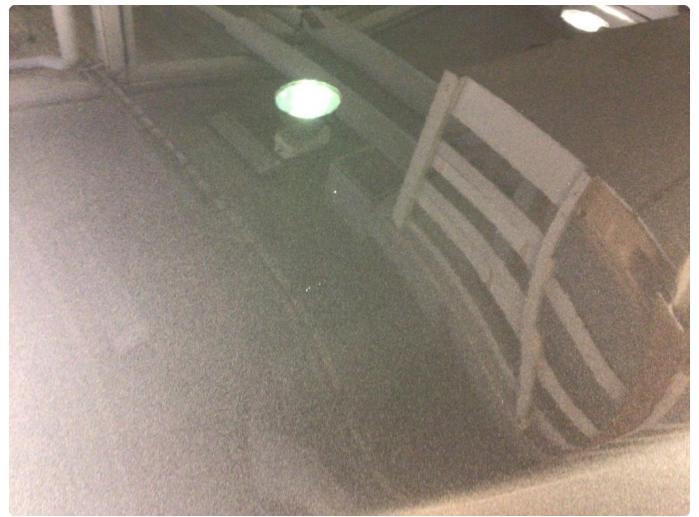
2.3 Steinsprut

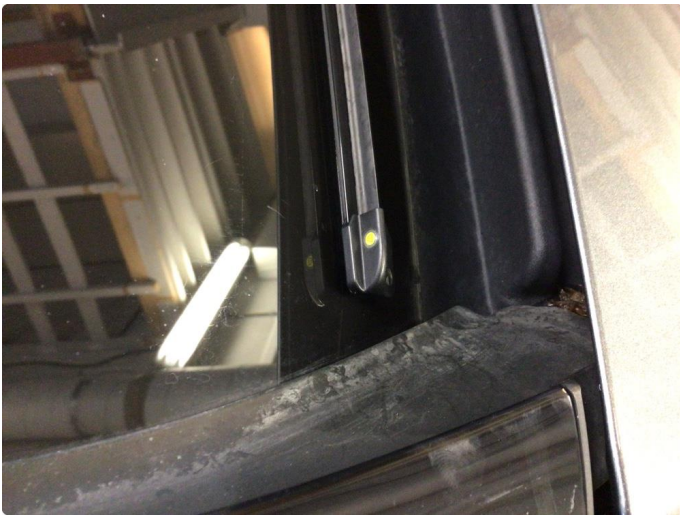
2.6 Utslitte pusserblader

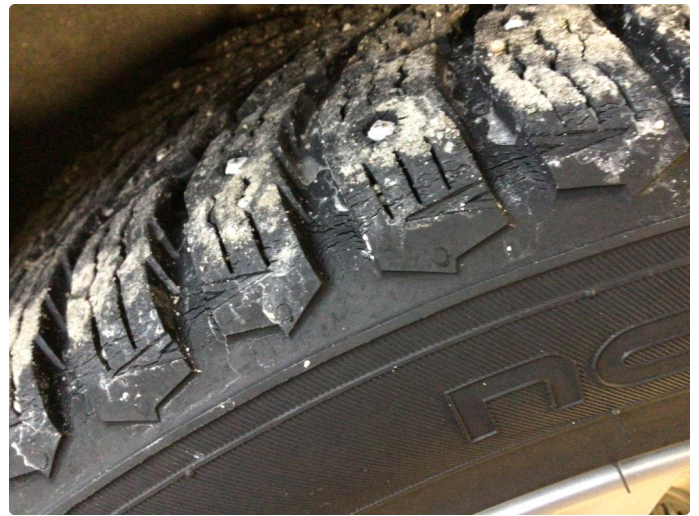
2.7 Gamle dekk

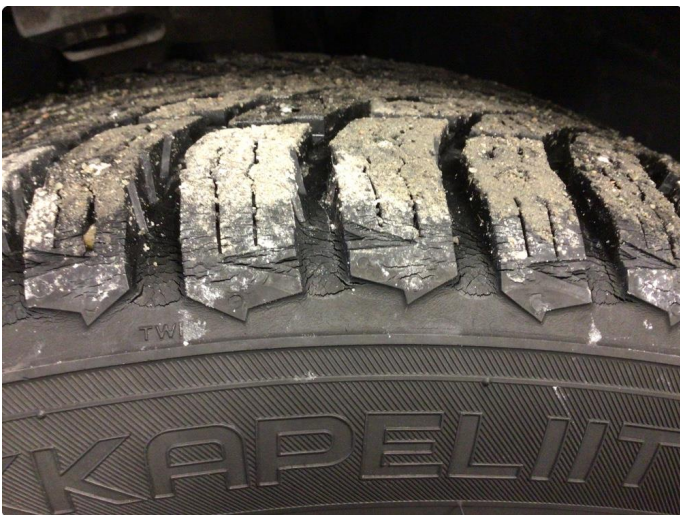
2.7 Gamle dekk

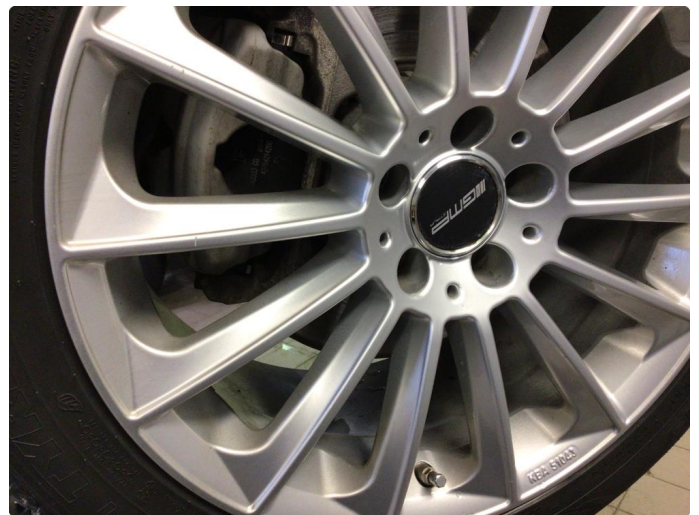
2.8 Skade på felg

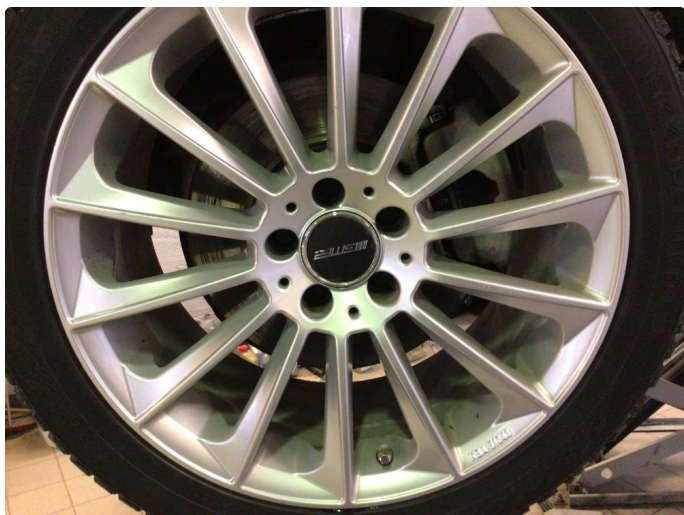
2.8 Skade på felg

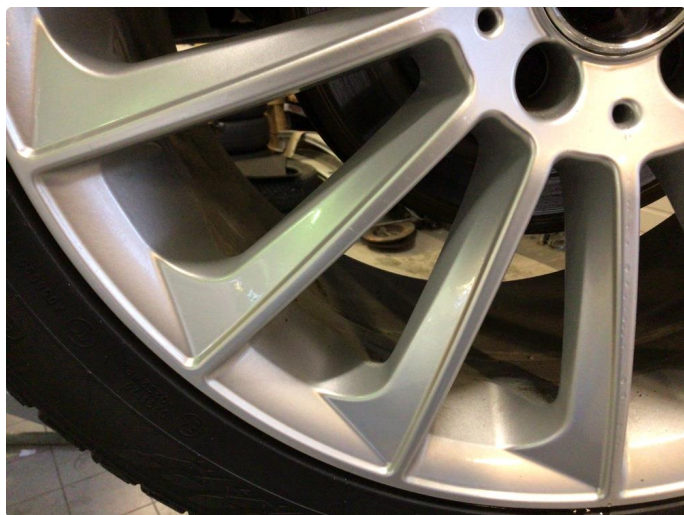
2.8 Skade på felg

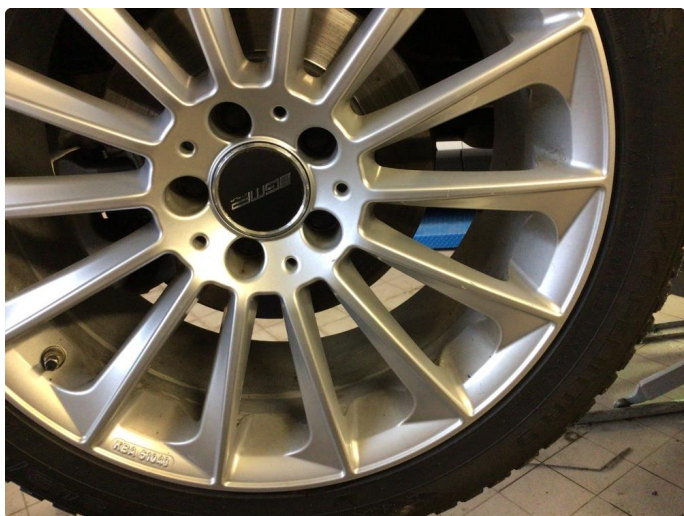
2.8 Skade på felg

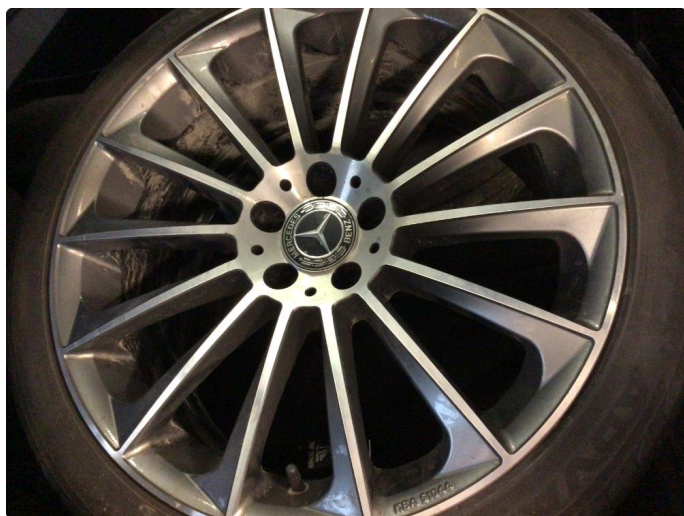
2.9 Skade på felg

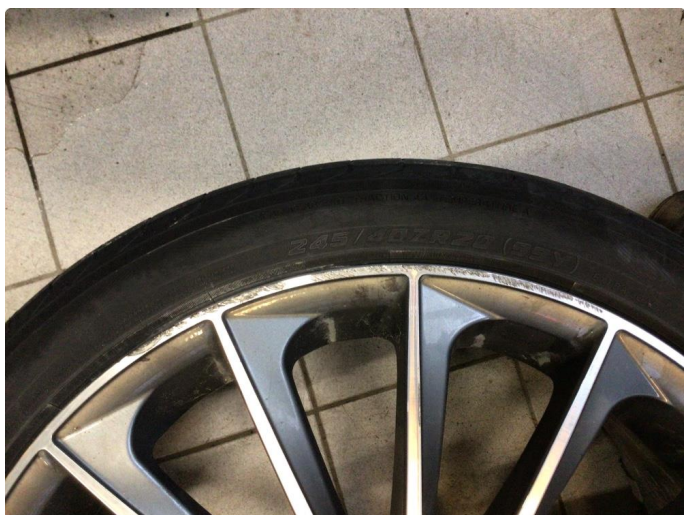
2.9 Skade på felg

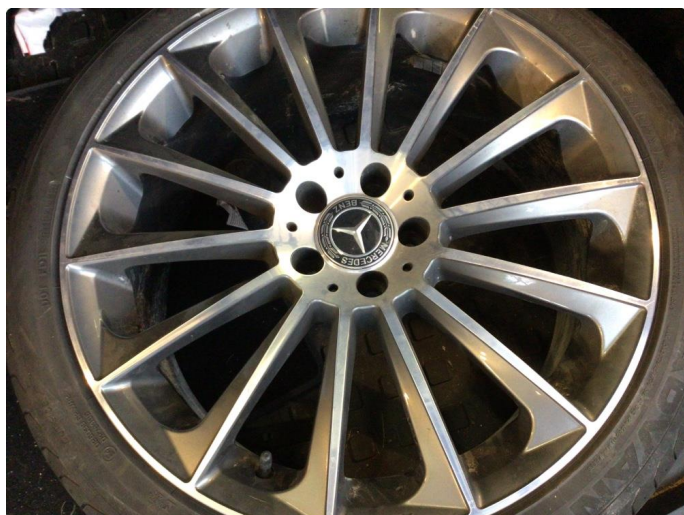
2.9 Skade på felg

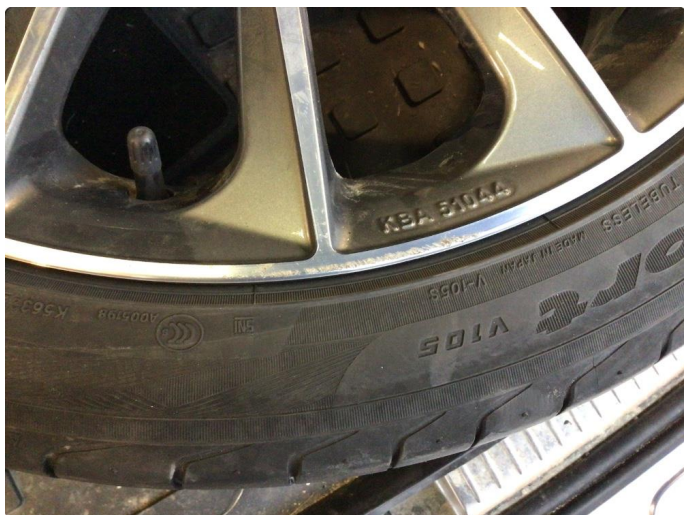
2.9 Skade på felg

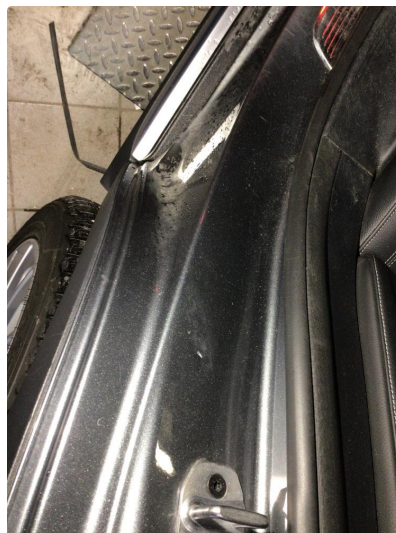
2.11 Noen riper og småbulker

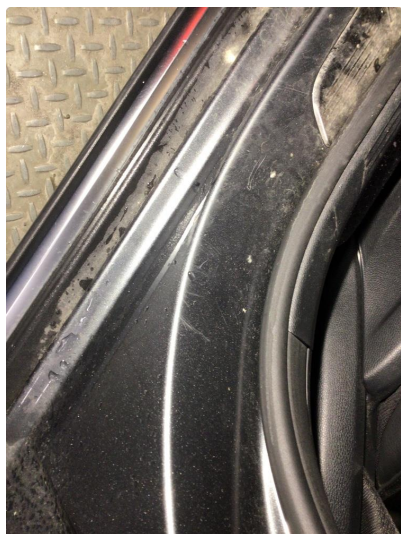
2.11 Noen riper og småbulker

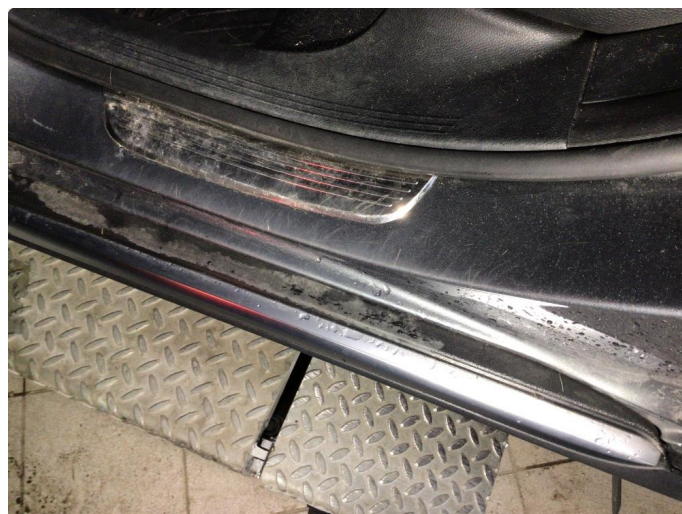
2.11 Noen riper og småbulker

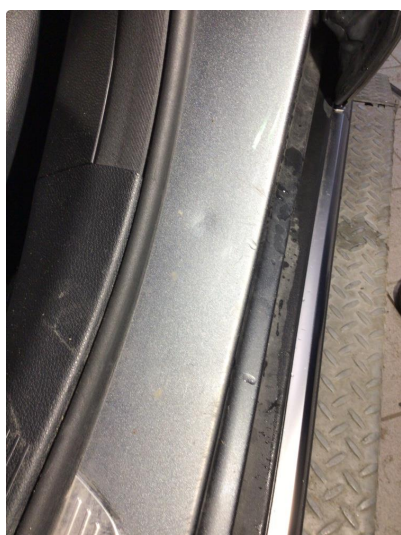
2.11 Noen riper og småbulker

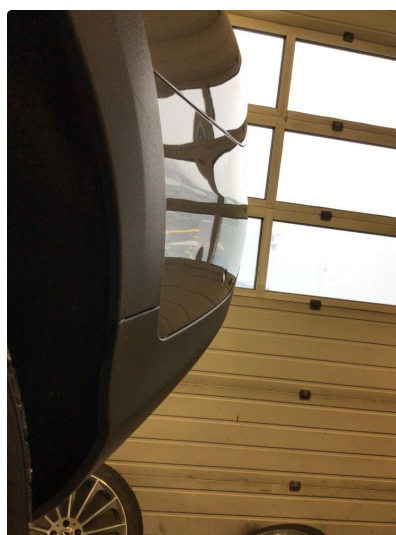
2.12 Bulk

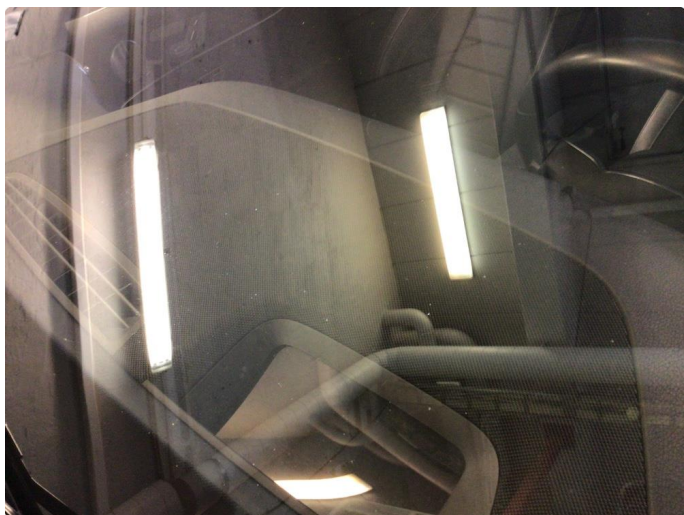
2.13 Slitt

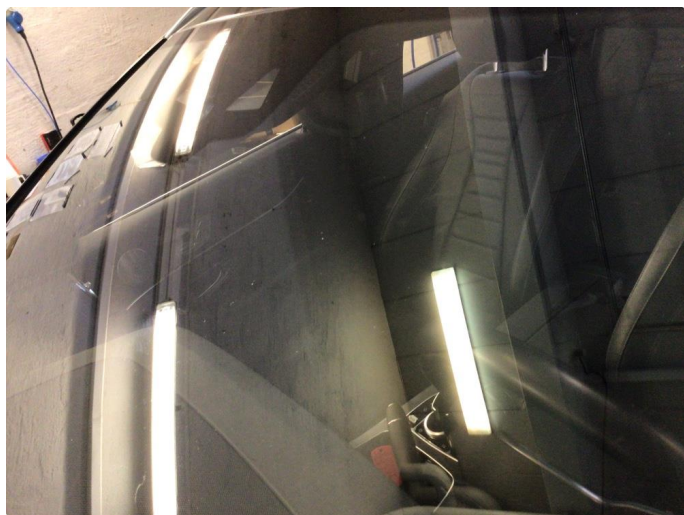
2.13 Slitt

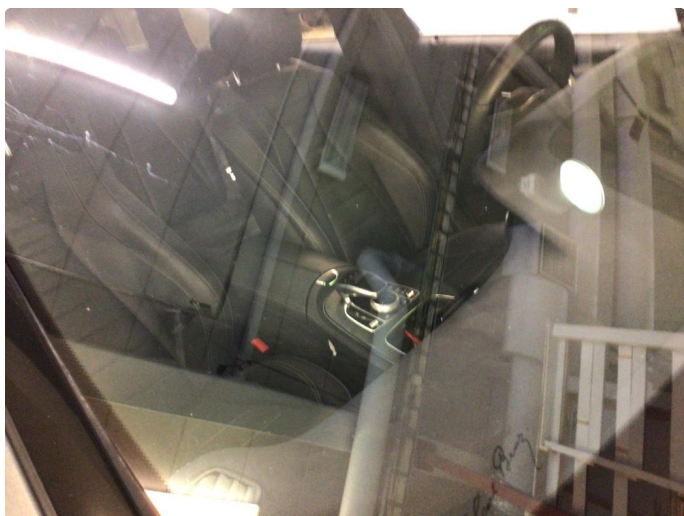
2.13 Slitt

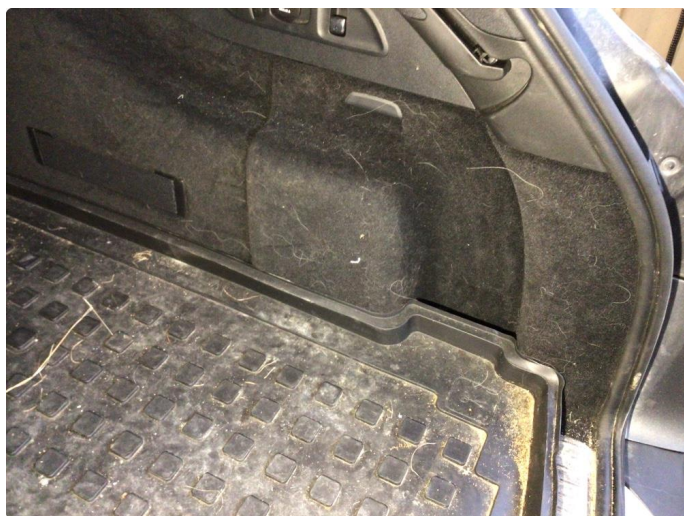
4.1 Rense for dyrehår
