KIA SOUL 128 HK MANUELL FORHJULSDRIFT
TESTDATO: 19.05.2022 KODE: 950557

ZH42709

NBF Tilstandsrapport er utarbeidet av Norges Bilbransjeforbund og Forbrukerrådet.

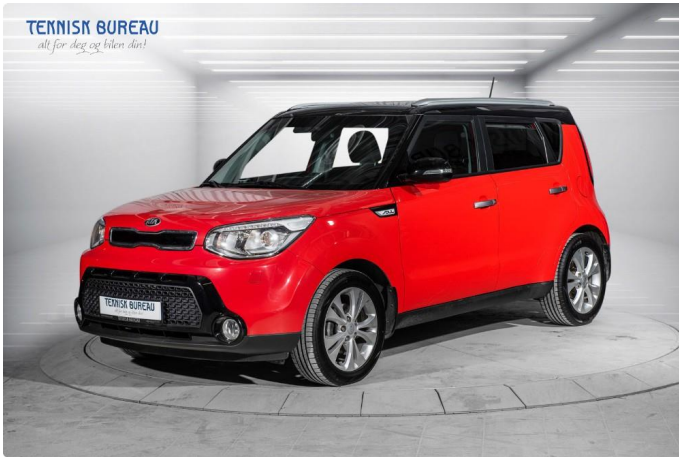
Punkt	Beskrivelse	Plassering
1. EKSTERIØR		
1.1 Lakk	Noen bruksmerker/steinsprut	
1.2 Dekk/Felger	Noen bruksmerker på felger
