**MERCEDES-BENZ A-KLASSE 163 HK AUTOMAT  
FORHJULSDRIFT**
**TESTDATO: 30.05.2022 KODE: 938428**

<b>ZH55090</b>

NBF Tilstandsrapport er utarbeidet av Norges Bilbransjeforbund og Forbrukerrådet.

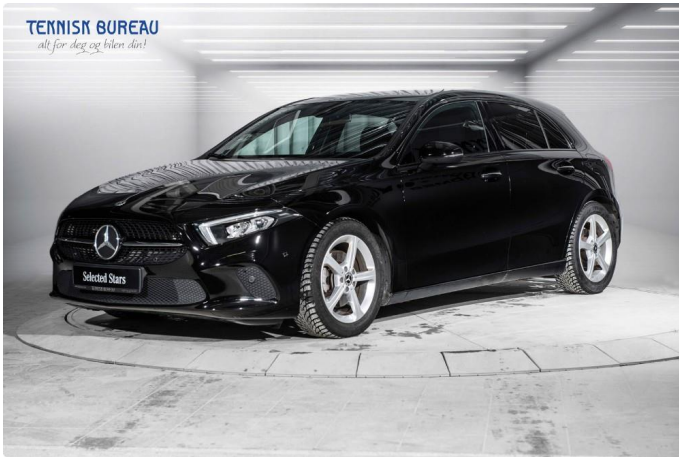
Punkt	Beskrivelse	Plassering
<b>1. EKSTERIØR</b>		
1.1 Dekk/Felger	Noen bruksmerker på felger
