Tilstandsrapport

📍 Lenningentunet 1307, 2890 ETNEDAL

Gnr. 151, Bnr. 1, Snr. 7, Fnr. 79

FRITIDSBOLIG

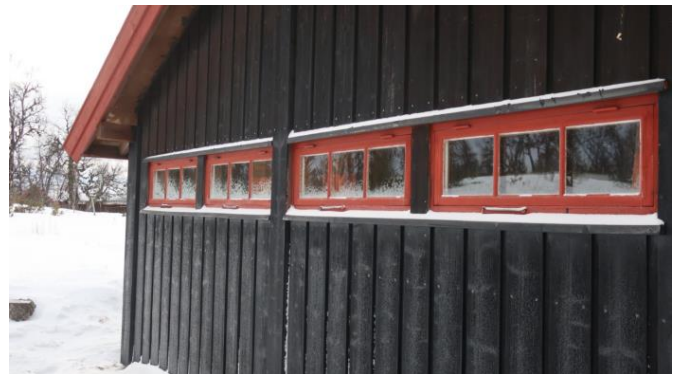
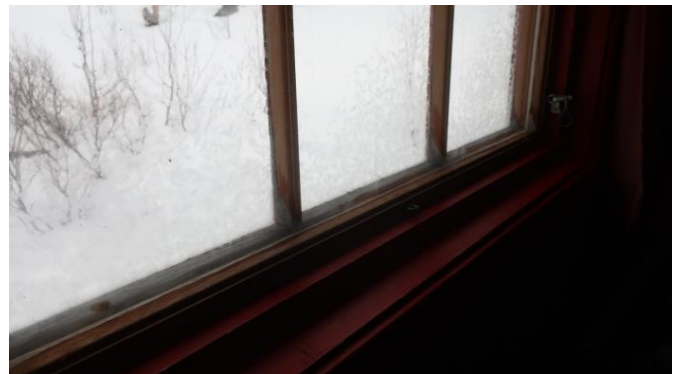
Vinduer

! TG 2

Koblede vinduer med småruter i ytre ramme. Noen av vinduene trenger vedlikehold. Vinduene på soverom er for små og ikke godkjent som rømningsvei.

Vinduene på endedvegg er værslitt.

Vinduene i soverom er slitt utvendig og mellom rutene. Disse bør uansett skiftes for å få godkjent rømningsvei.

Kostnadsestimert : 50 000 - 100 000

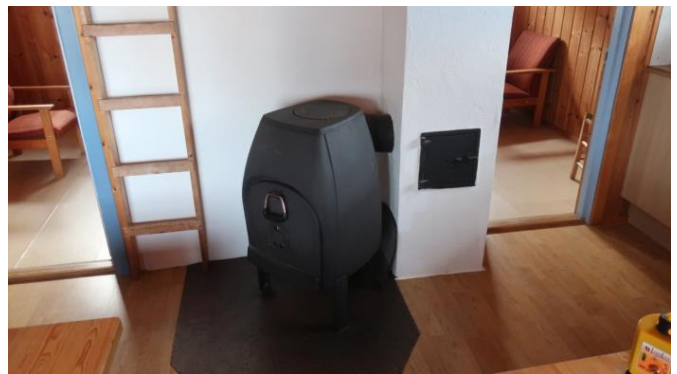
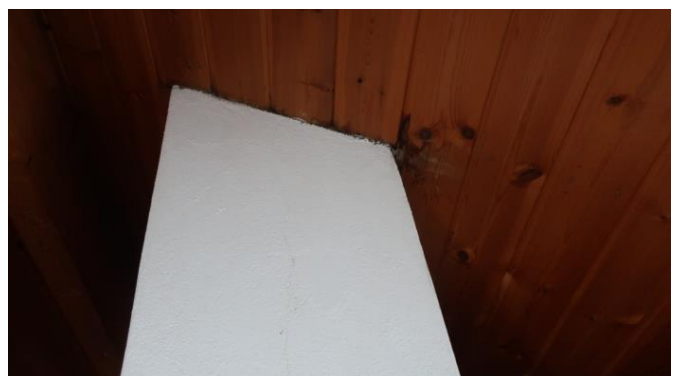
TG 2

Anki elementpipe. Peisovn i stue/kjøkken. Ellers elektrisk fyring med panelovner.

- Ildfast plate mangler på gulvet under feieluken.

Det mangler plate på gulvet under feieluken. Fuktmerker innvendig i himlingen rundt pipen pga av mangler topphelle på pipen..

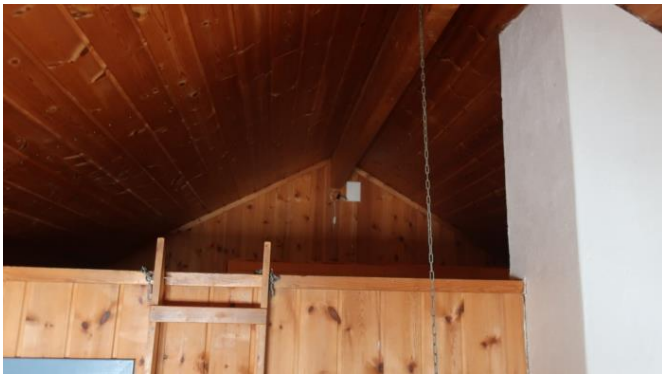
TG 1

Enkel stige fra stue til hems, stigen er uten rekkverk.

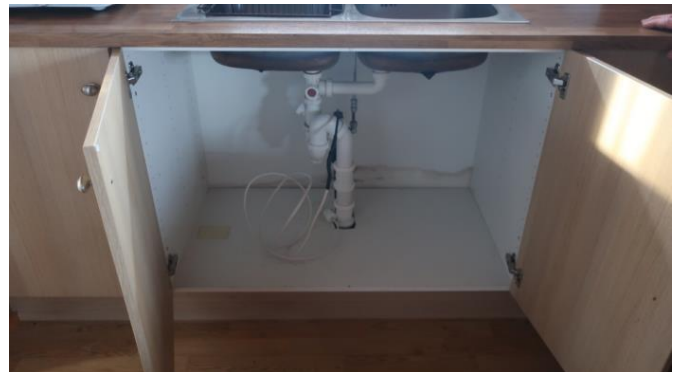
TG 2

- Det er påvist fuktskjolder i overflater.

Det er påvist fuktskjolder i bakplate i oppvaskbenk etter tidligere lekkasje.

Skaden som den gang ble på gulvet er utbedret, gulvet ble åpnet, det ble lagt nytt gulv. Fuktskjoldene på bakplaten i benken tørket ut og det ble ikke gjort noe med det.

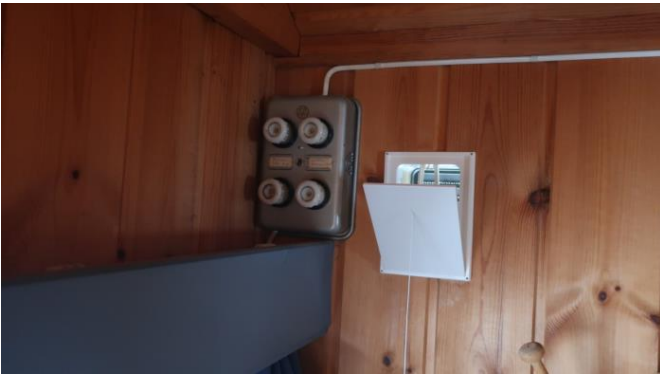
Enkelt el-anlegg med to 10 amper kurser. Ny eier må tegne eget strømbonnement, montere sikringskap og måler. Elanlegget vil da samtidig gått over av elektriker.
