Tilstandsrapport

📍 Lenningentunet 1307, 2890 ETNEDAL

Gnr. 151, Bnr. 1, Snr. 6, Fnr. 79

Rapportdato: 07.02.2022

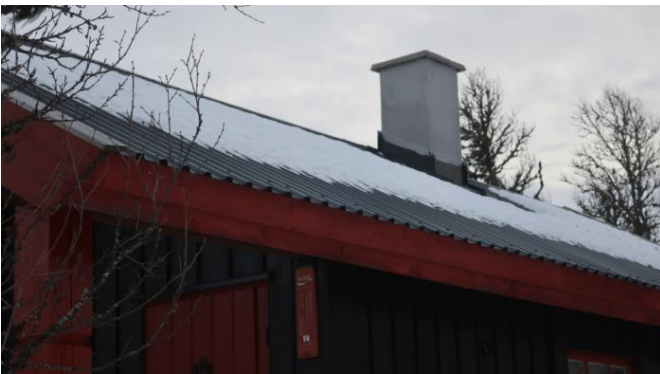
Taktekking

TG 1

Taket er tekket med stålplater.

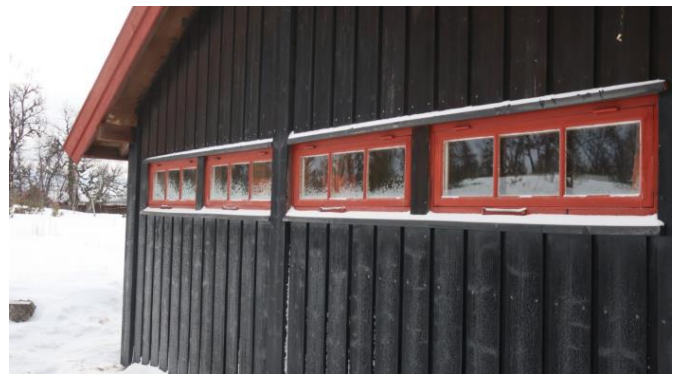
Vinduer

TG 2

Koblede vinduer med småruter i ytre ramme. Noen av vinduene trenger vedlikehold. Vinduene på soverom er for små og ikke godkjent som rømningsvei.

- Karmene i vinduer er værslitte utvendig og det er sprekker i trevirket. Vinduene på endedvegg er værslitt.

- Det må foretas lokal utbedring.
- Det må påregnes noe vedlikehold og at enkelte vinduer må skiftes ut.

Vinduene i soverom er slitt utvendig og mellom rutene. Disse bør uansett skiftes for å få godkjent rømningsvei.

Kostnadsestimat : 50 000 - 100 000

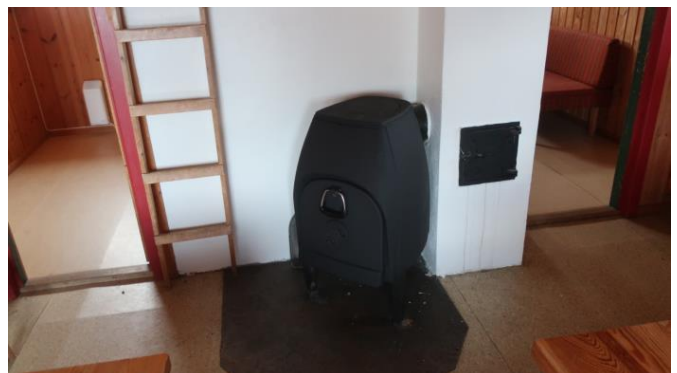
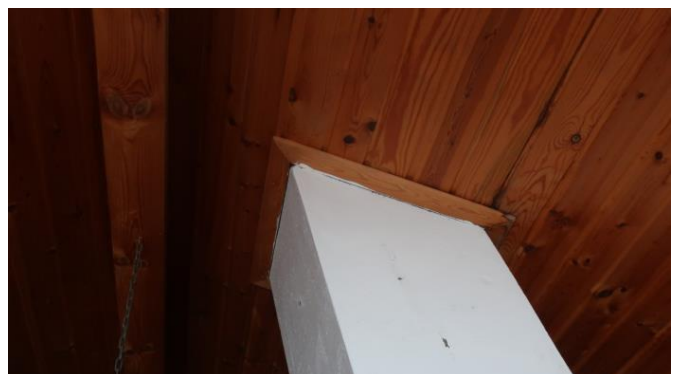
TG 2

Anki elementpipe. Peisovn i stue/kjøkken. Ellers elektrisk fyring med panelovner.

- Ildfast plate mangler på gulvet under feieluken.

Det mangler plate på gulvet under feieluken. Fuktmerker innvendig i himlingen rundt pipen pga av mangler topphelle på pipen..

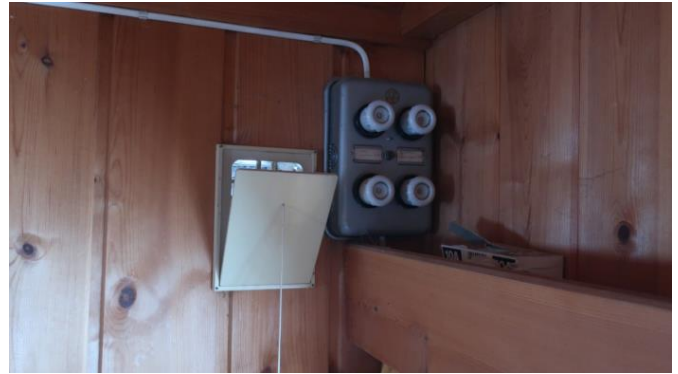
Enkelt el-anlegg med to 10-ampers kurser. Ny eier må tegne eget strømbonnement, montere sikringsskap og måler. Elanlegget vil da samtidig bli kontrollert av elektriker.

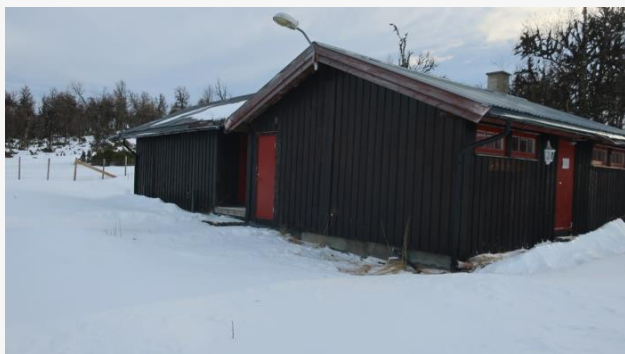
Sanitærbygg

Sanitærbygget kan benyttes av eierne av hyttene inn til de får bygd bad i egen hytte enten ved tilbygg eller i eksisterende bebyggelse.
