Tilstandsrapport

📍 Lenningentunet 1307, 2890 ETNEDAL

Gnr. 151, Bnr. 1, Snr. 8, Fnr. 79

Oppdragsnr: 10666-1029

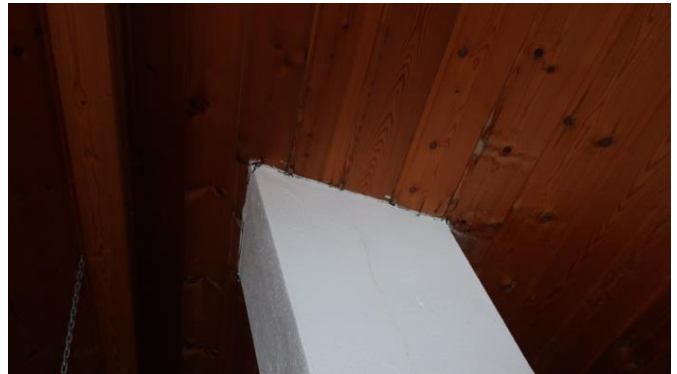
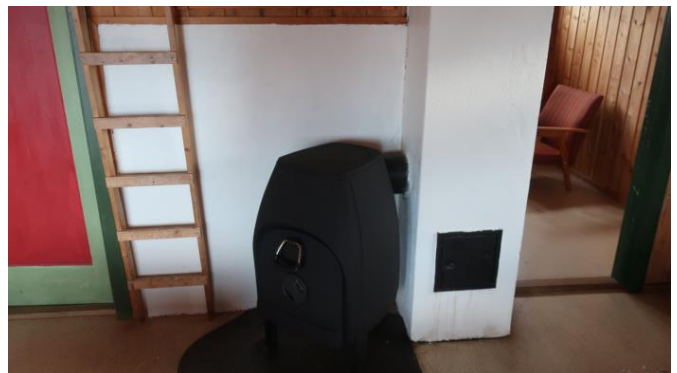
Fuktmerker innvendig i himlingen rundt pipen pga at regn og snø som har kommet ned i pipen.

Anki elementpipe. Peisovn i stue/kjøkken. Ellers elektrisk fyring med panelovner.

- Ildfast plate mangler på gulvet under feieluken.

Det monteres plate på gulvet under feieluken. Fuktmerker innvendig i himlingen rundt pipen pga at regn og snø som har kommet ned i pipen.

Det monteres plate på gulvet under feieluken.

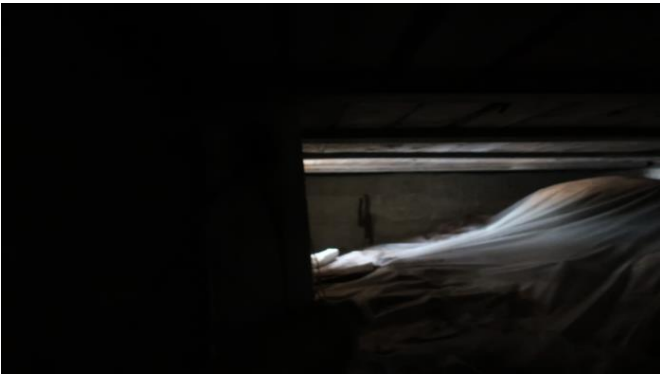
Krypkjeller er besiktiget gjennom ventiler i muren. Det ligger plast på bakken under hytta og det er tørt.

- Det er begrenset inspeksjonsmulighet i krypkjeller, vurdering basert på inspeksjon fra lukeområde.

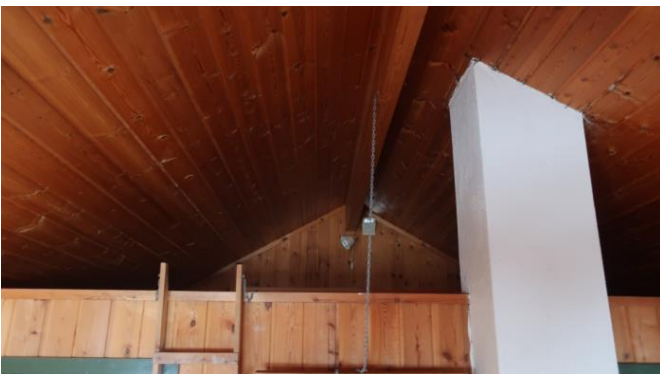
Enkel stige fra stue til hems, uten rekkverk.

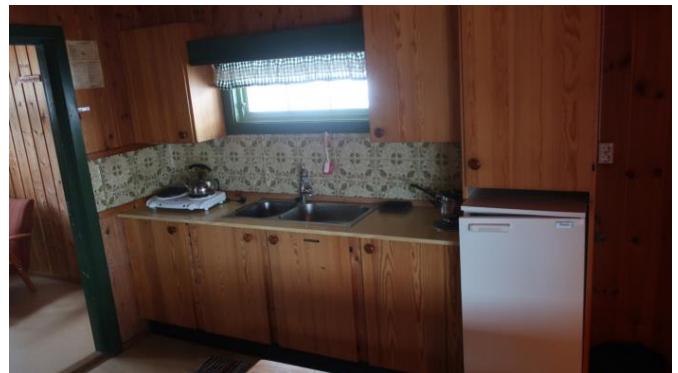
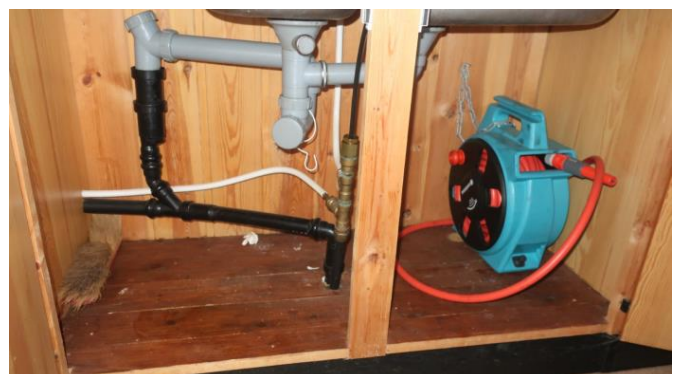
Kjøkkeninnredning har generell stor slitasjegrad.

Innredning fra byggeår. Innredningen er reparert gjennom tidene.

Norema/Sigdal kjøkkeninnredning med glatte finerte fronter, benk og overskap, oppvaskkum (kran med kaldt vann), kokeplater, kjøleskap.

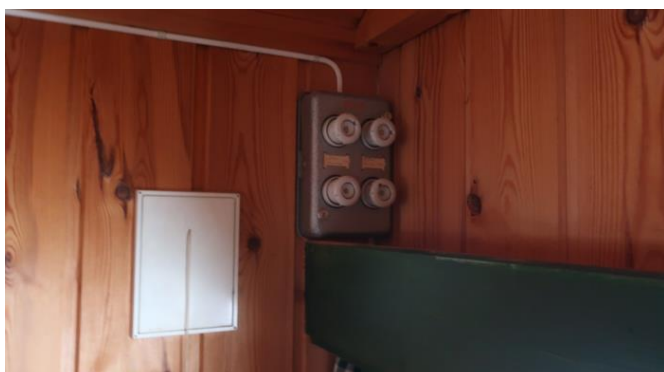
Enkelt anlegg med to 10 amper kurser. Ved salg må det tegnes eget abonnement og det må monteres nytt sikringsskap med måler. Elanlegget vil da samtidig bli gått over av elektriker.
