# Tilstandsrapport

📍 Lenningentunet 1307, 2890 ETNEDAL

# Gnr. 151, Bnr. 1, Snr. 5, Fnr. 79

Befaringsdato: 28.01.2022

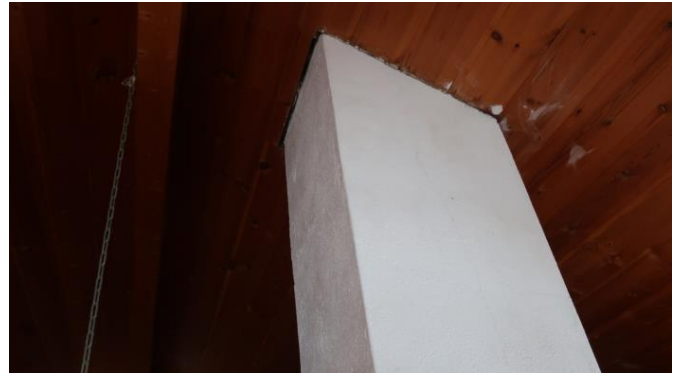
Innvendig i himling.

- Det er påvist fuktskjolder/skader i takkonstruksjonen.

Det er litt fukt-sotskjolder i himlingen i forbindelse med at fuktighet har trukket ned i pipen pga at det ikke var topphatt.

Det er i ettertid montert helle på toppen av pipen så lekkasjen skal være eliminert.

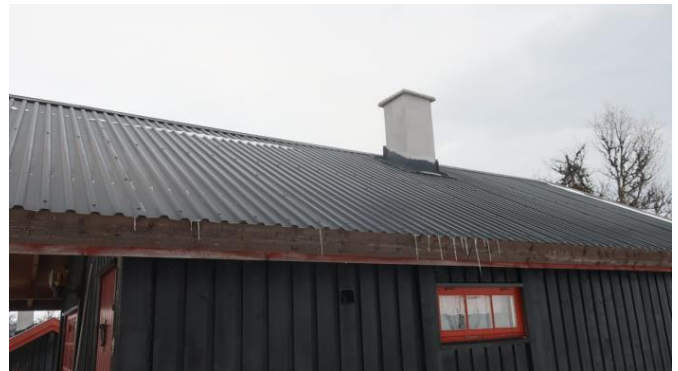
Pipen ser nå slik ut over tak.

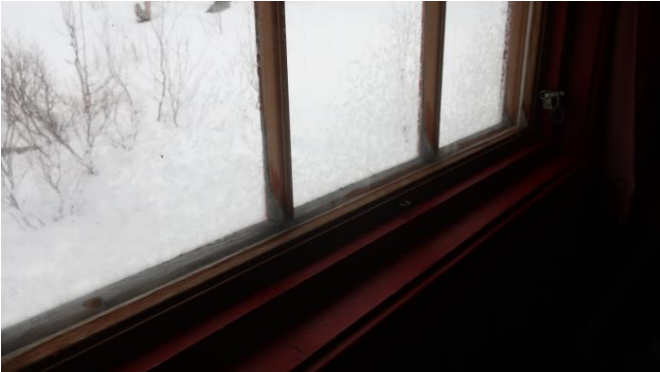
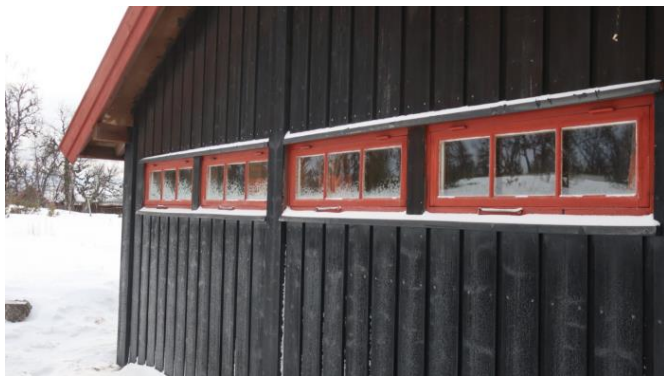
Koblede vinduer med småruter i yttre ramme. Noen av vinduene trenger vedlikehold. Vinduene på soverom er for små og ikke godkjent som rømningsvei.

- Karmene i vinduer er værslitte utvendig og det er sprekker i trevirket. Vinduene på sydvegg er værslitt.

- Det må påregnes noe vedlikehold og at enkelte vinduer må skiftes ut.

Vinduene i soverom er slitt utvendig og mellom rutene. Disse bør uansett skiftes for å få godkjent rømningsvei.

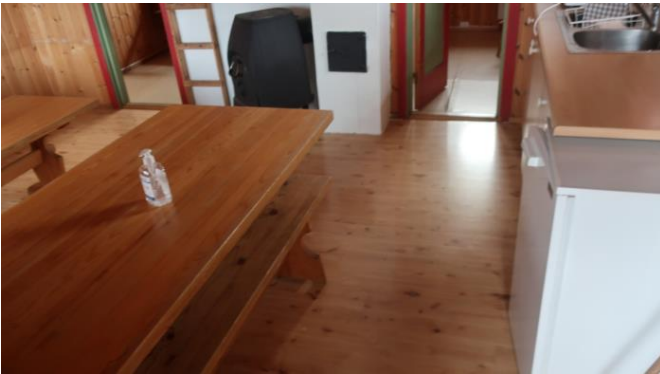
Laminatgulv i stue/kjøkken.

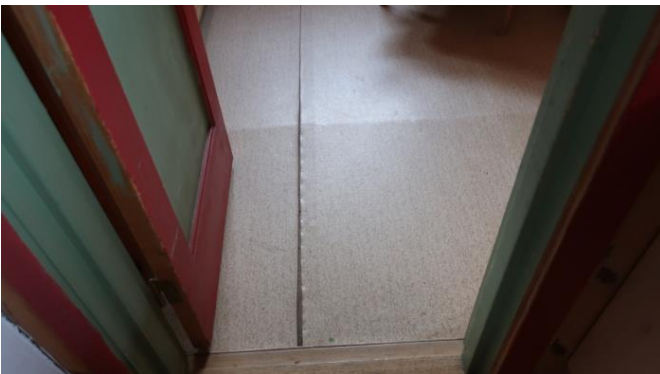
Skade på gulvbelegg i soverom.

Skade på gulvbelegg i soverom og en ser plateskjøtene under belegget.

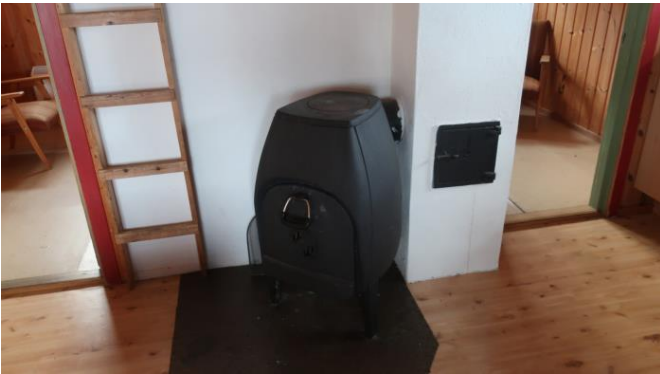
- Ildfast plate mangler på gulvet under feieluken.
- Pipa har rennemerker etter sotvann.

Fuktmerker innvendig i himlingen rundt pipen. Det mangler plate på gulvet under feieluken.

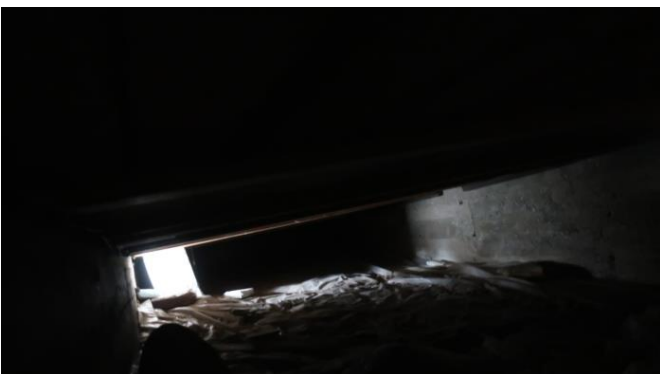
Krypkjeller er besiktiget gjennom ventiler i muren. Det ligger plast på bakken under hytta og det er tørt.

Bilde tatt gjennom ventil i muren

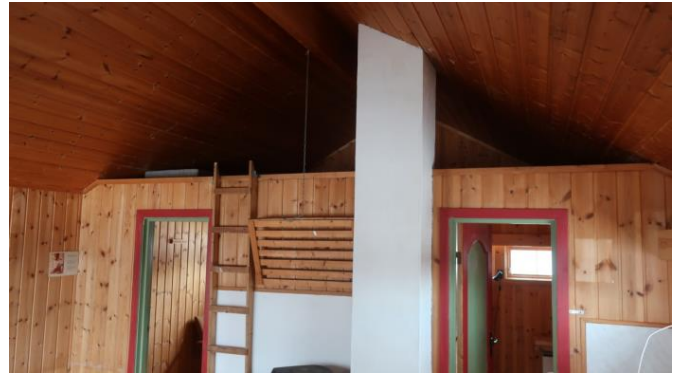
Stige til hems.
