Tilstandsrapport

📍 Lenningentunet 1307, 2890 ETNEDAL

Gnr. 151, Bnr. 1, Snr. 3, Fnr. 79

Fritidsbolig - Byggeår: 1977

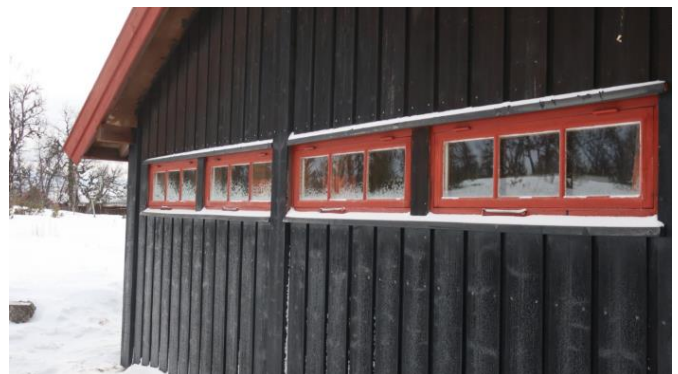
Koblede vinduer med småruter i yttre ramme. Noen av vinduene trenger vedlikehold. Vinduene på soverom er for små og ikke godkjent som rømningsvei.

For små vinduer i soverom.

- Karmene i vinduer er værslitte utvendig og det er sprekker i trevirket. Vinduene på sydvegg er værslitt.

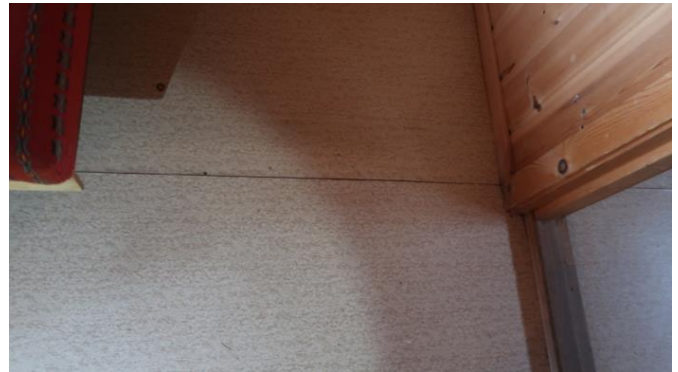
En ser godt plateskjøtene under belegget i soverom. Slitt og skadet belegg.

- Det er påvist skader på overflater.

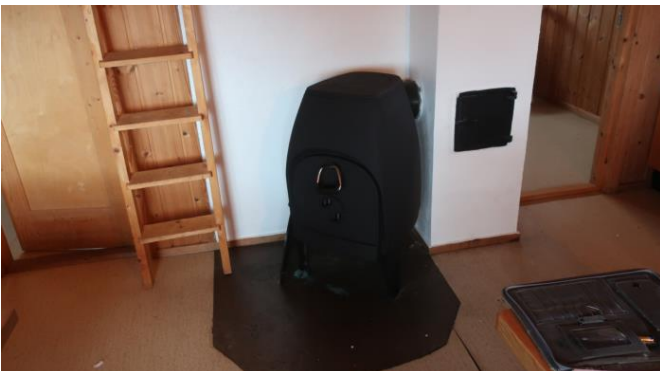
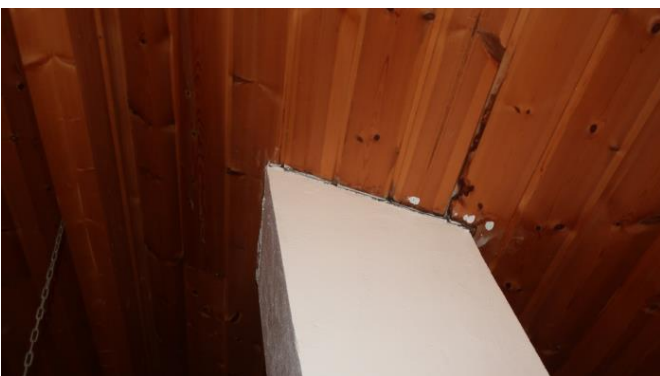
Anki elementpipe. Peisovn i stue/kjøkken. Ellers elektrisk fyring med panelovner.

- Ildfast plate mangler på gulvet under feieluken.

Det monteres plate på gulvet under feieluken. Fuktmerker innvendig i himlingen rundt pipen pga at regn og snø som har kommet ned i pipen.

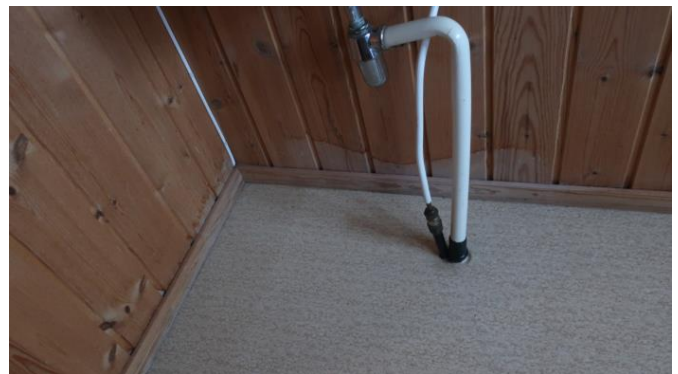
Fuktmerker på veggene.

Krypkjelleren er besiktiget gjennom ventiler i muren. Det en kan se er tørt, men det er tydelig at det har vert lekkasje i forbindelse med servanten på det ene soverommet og en kan se fuktskjolder på veggen under servanten og på plate i stubbeloftet.

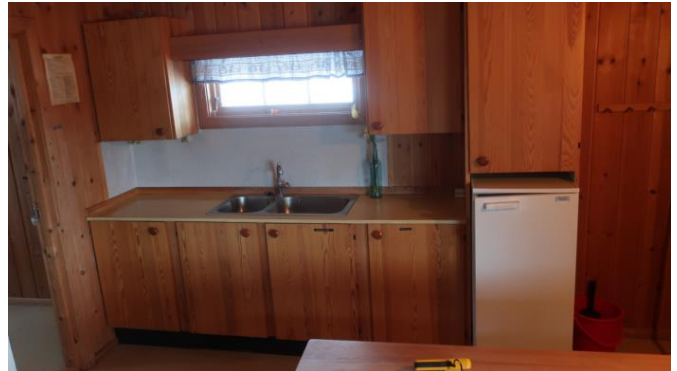
Innredning fra byggeår. Innredningen er oppgradert gjennom tidene. Belegg mellom benk og overskap.

- Det er påvist skader på overflater/kjøkkeninnredning utover normal slitasjegrad.

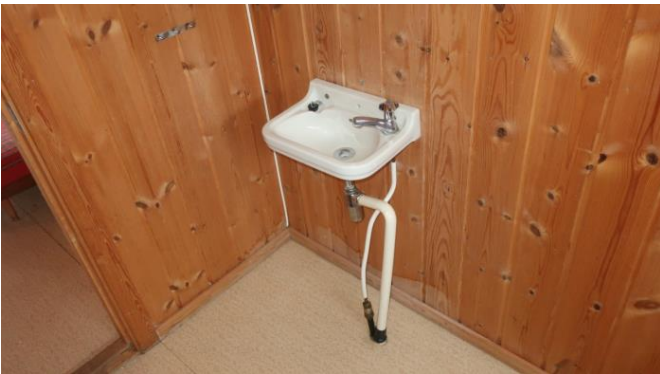
Her ser en fuktmerker på veggene under servanten.
