Verditakst for landbrukseiendom

Mogeilen 1 A og B

Gnr. 268 Bnr. 1

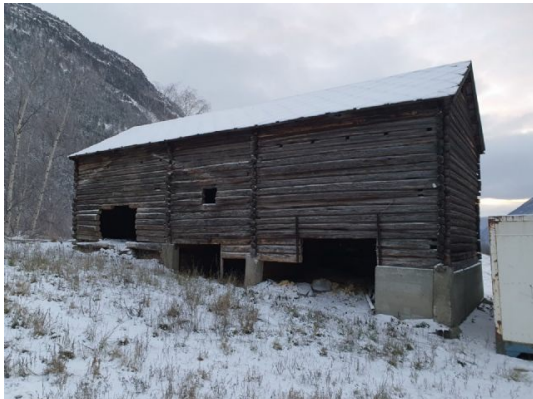
I den forbindelse er det skjært ut åpninger i tømmerveggen mot vest på flere steder.

Åpningen mot der som stallen sto er i ferd med å kollapse.

Låven sett fra vest

Tiltak bør iverksettes for at ikke tilstanden skal bli verre.

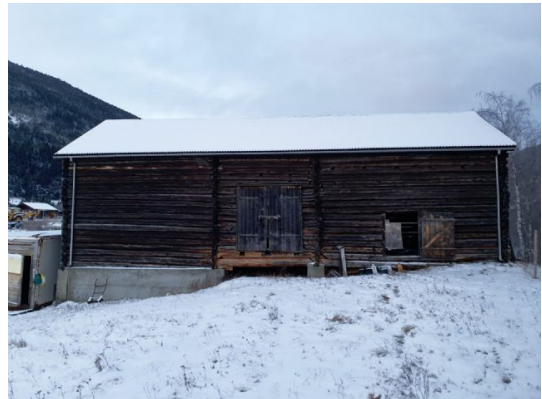
Mot øst er taket skiftet ut med nyere A-profilerte stålplater.

Låven sett fra øst

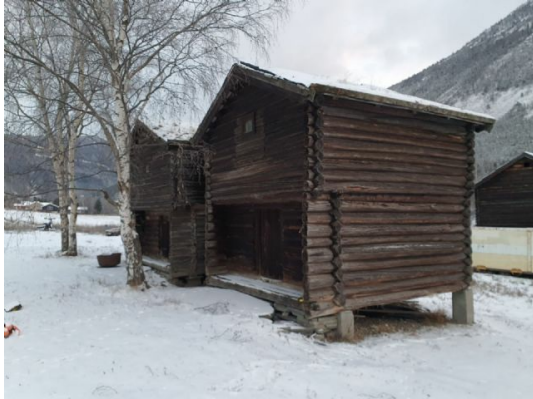
Enkelte tømmerstokker begynner å merke alder og slitasje.

Stabburene sett fra tunet

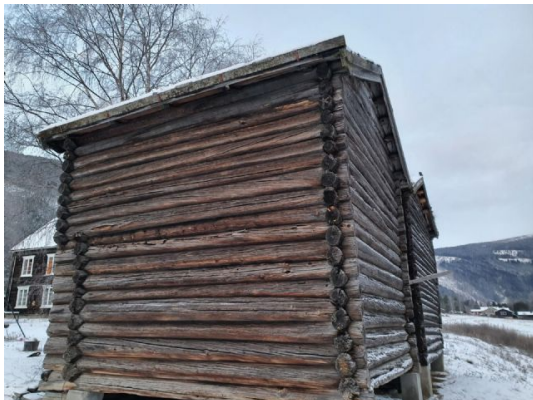
Stabburene sett fra siden

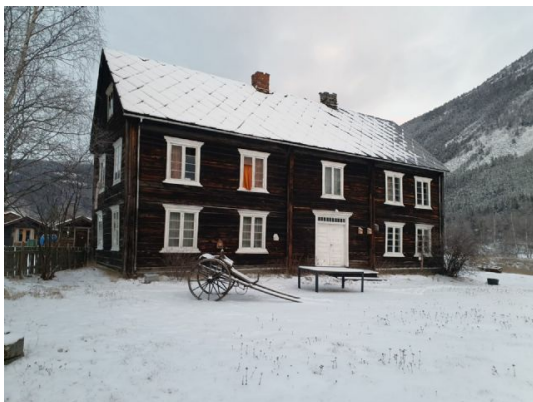
Gammelstuggu

Sperretak med hanebjelker.
 Bord på tvers av sperrene for feste for skiferstein.
 Taket er tekket med skiferstein.
 Godt synlige lekkasjer i taket, flere steder.

Teglsteinspiper, 2 stk.
Tilsluttet diverse gamle ovner og en kleberpeis.
Piper og ildsteder i svært dårlig forfatning.

År med lekkasjer ved piper og i skifertaket har ført til omfattende skader nedover i etasjene.
Noe råte registreres i tømmerkassa også, da spesielt der tak-nedløpene kommer.
Bunnstokker må påregnes å ha endel råte. Det samme gjelder bjelkelag og gulv i 1.etg.

Det er dessuten umulig å si noe om tilstanden på vegger og bjelker mot grunnen

Bygningen kan nok fortsatt reddes fra ytterligere forfall, men dette vil kreve en formidabel arbeidsinnsats, og blir også svært kostbart.

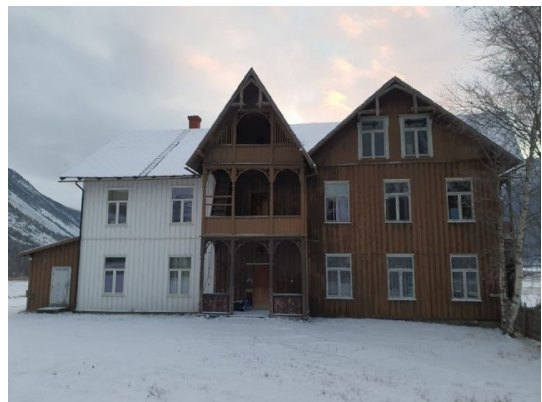
Noe vedlikehold og oppgradering har vært gjort i "Pensjonatet" de senere år, men kvaliteten på dette arbeidet er svært dårlig, og kun kosmetisk.

Ingen av bygningene har lengre vann eller avløp som fungerer.
