Tilstandsrapport

📍 Numedalsvegen 956 , 3622 SVENE

Gnr. 149, Bnr. 34

FRITIDSBOLIG

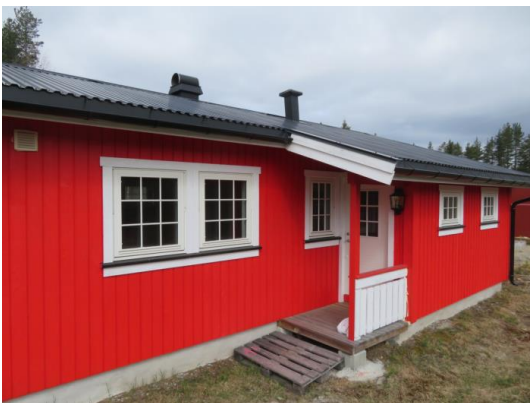
Nedløp og beslag

TG 3

Takrenner, nedløp og beslag i metall.
Pipe og luftelyre har heldekkende beslag over tak.
Takkvann går i rør til terreng.
Det er ikke montert snøfangere.

- Det mangler snøfangere på hele eller deler av taket, noe som var krav på byggemeldingstidspunktet.

- Snøfangere må monteres for å tilfredstille byggeårets krav.

Kostnadsestimat : 10 000 - 50 000

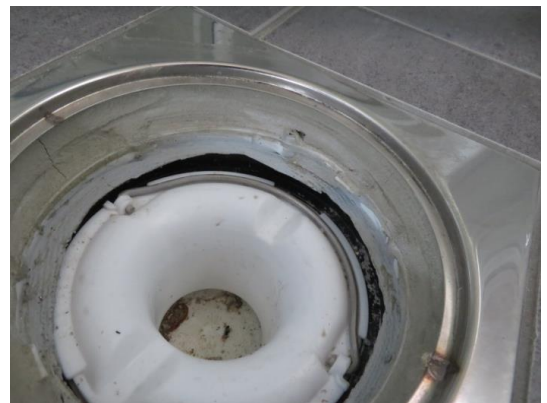
TG 1

Ved befaring er det synlig membran i sluk. Dokumentasjon av våtrom skal foreligge, men er ikke fremvist ved befaring.

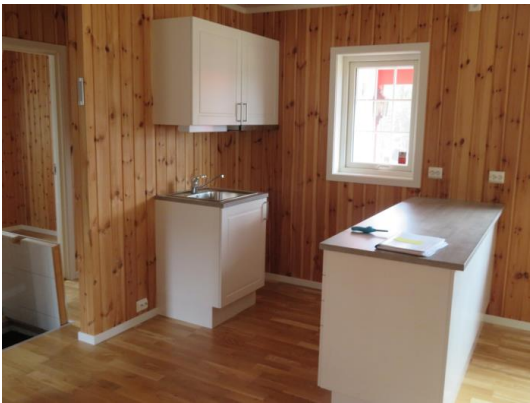
TG 1

Kjøkkeninnredning fra Sigdal med malte profilerte fronter og benkeplater i laminat.
Nedfelt oppvaskkum.
Plass til komfyr og kjøleskap.
Ventilator uten etablert kullfilter eller rør i yttervegg.
Komfyrvakt er montert.

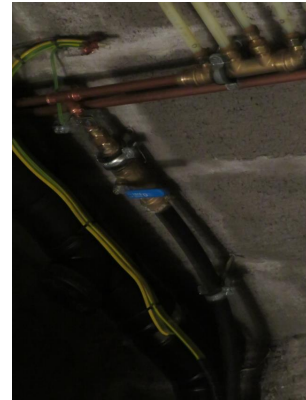
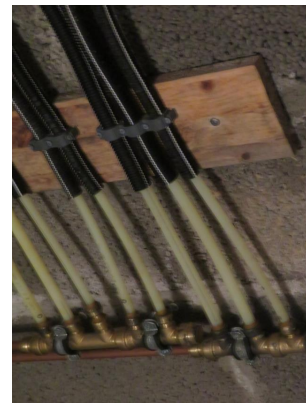
Vannrør med rør i rør system. Samlestokker og stoppekran er montert i krypkjeller.

Ved befaring er ikke hytta tilknyttet vanntilførsel.

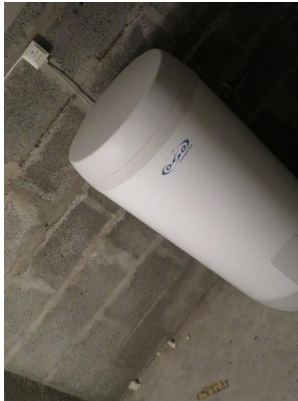
TG 1

Bereder på 200 liter fra byggeår er plassert i krypkjeller.
